Gegenstand:
(Subject)

Überprüfung und Verstärkung von geschweißten Bauteilen in der Steuerung der Segelflugzeuge GROB G 103 TWIN II und G 103 A TWIN II ACRO. Folgende Schweißteile werden verstärkt:

Explanatory Sheet for the Execution of Instruction 1 of TM 315-37
for s/n 3501 - 3729

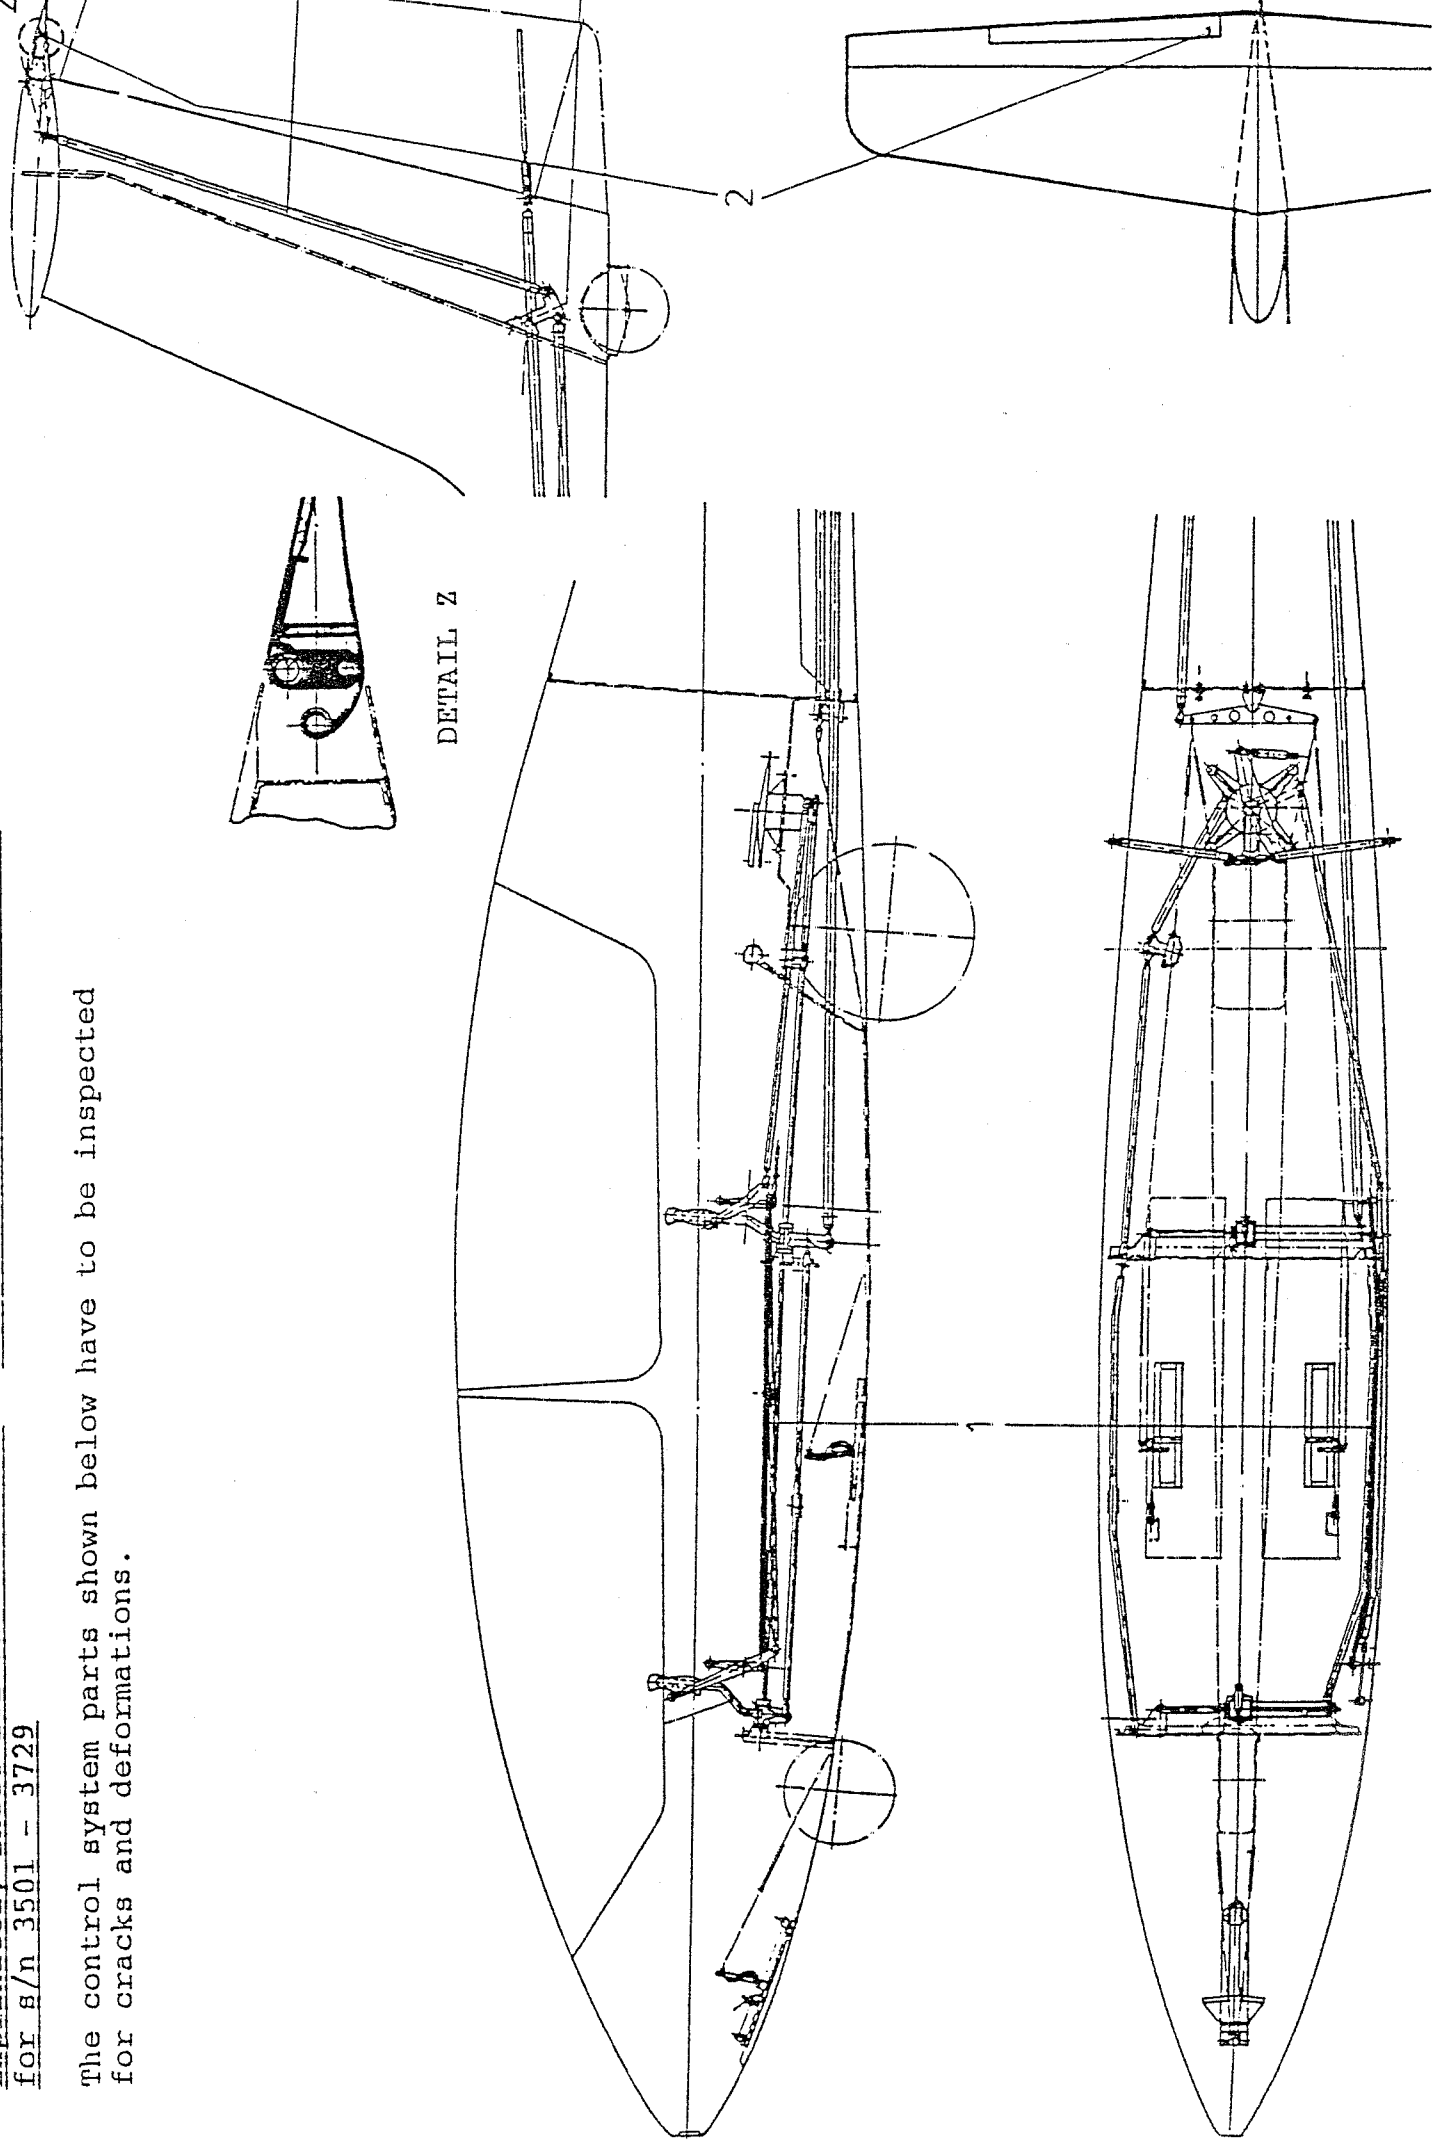
Anlaß der technischen Mitteilung sind vereinzelt aufgetretene Störungen an geschweißten Steuerungsteilen in TWIN II Segelflugzeugen der oben genannten Werk-Nummern. Es treten zunächst Risse in den Randzonen der Schweißnähte auf, die im fortgeschrittenem Stadium zum Bruch führen können. Vorsorglich werden deshalb alle gefährdeten Steuerungsteile durch zusätzliche Bleche verstärkt.

The control system parts shown below have to be inspected for cracks and deformations.

2. Maßnahme: Verstärkung der Steuerungsteile
Die Steuerungsteile sind gemäß Arbeitsanleitung zur TM 315-37 bis spätestens 31. März 1989 zu verstärken.

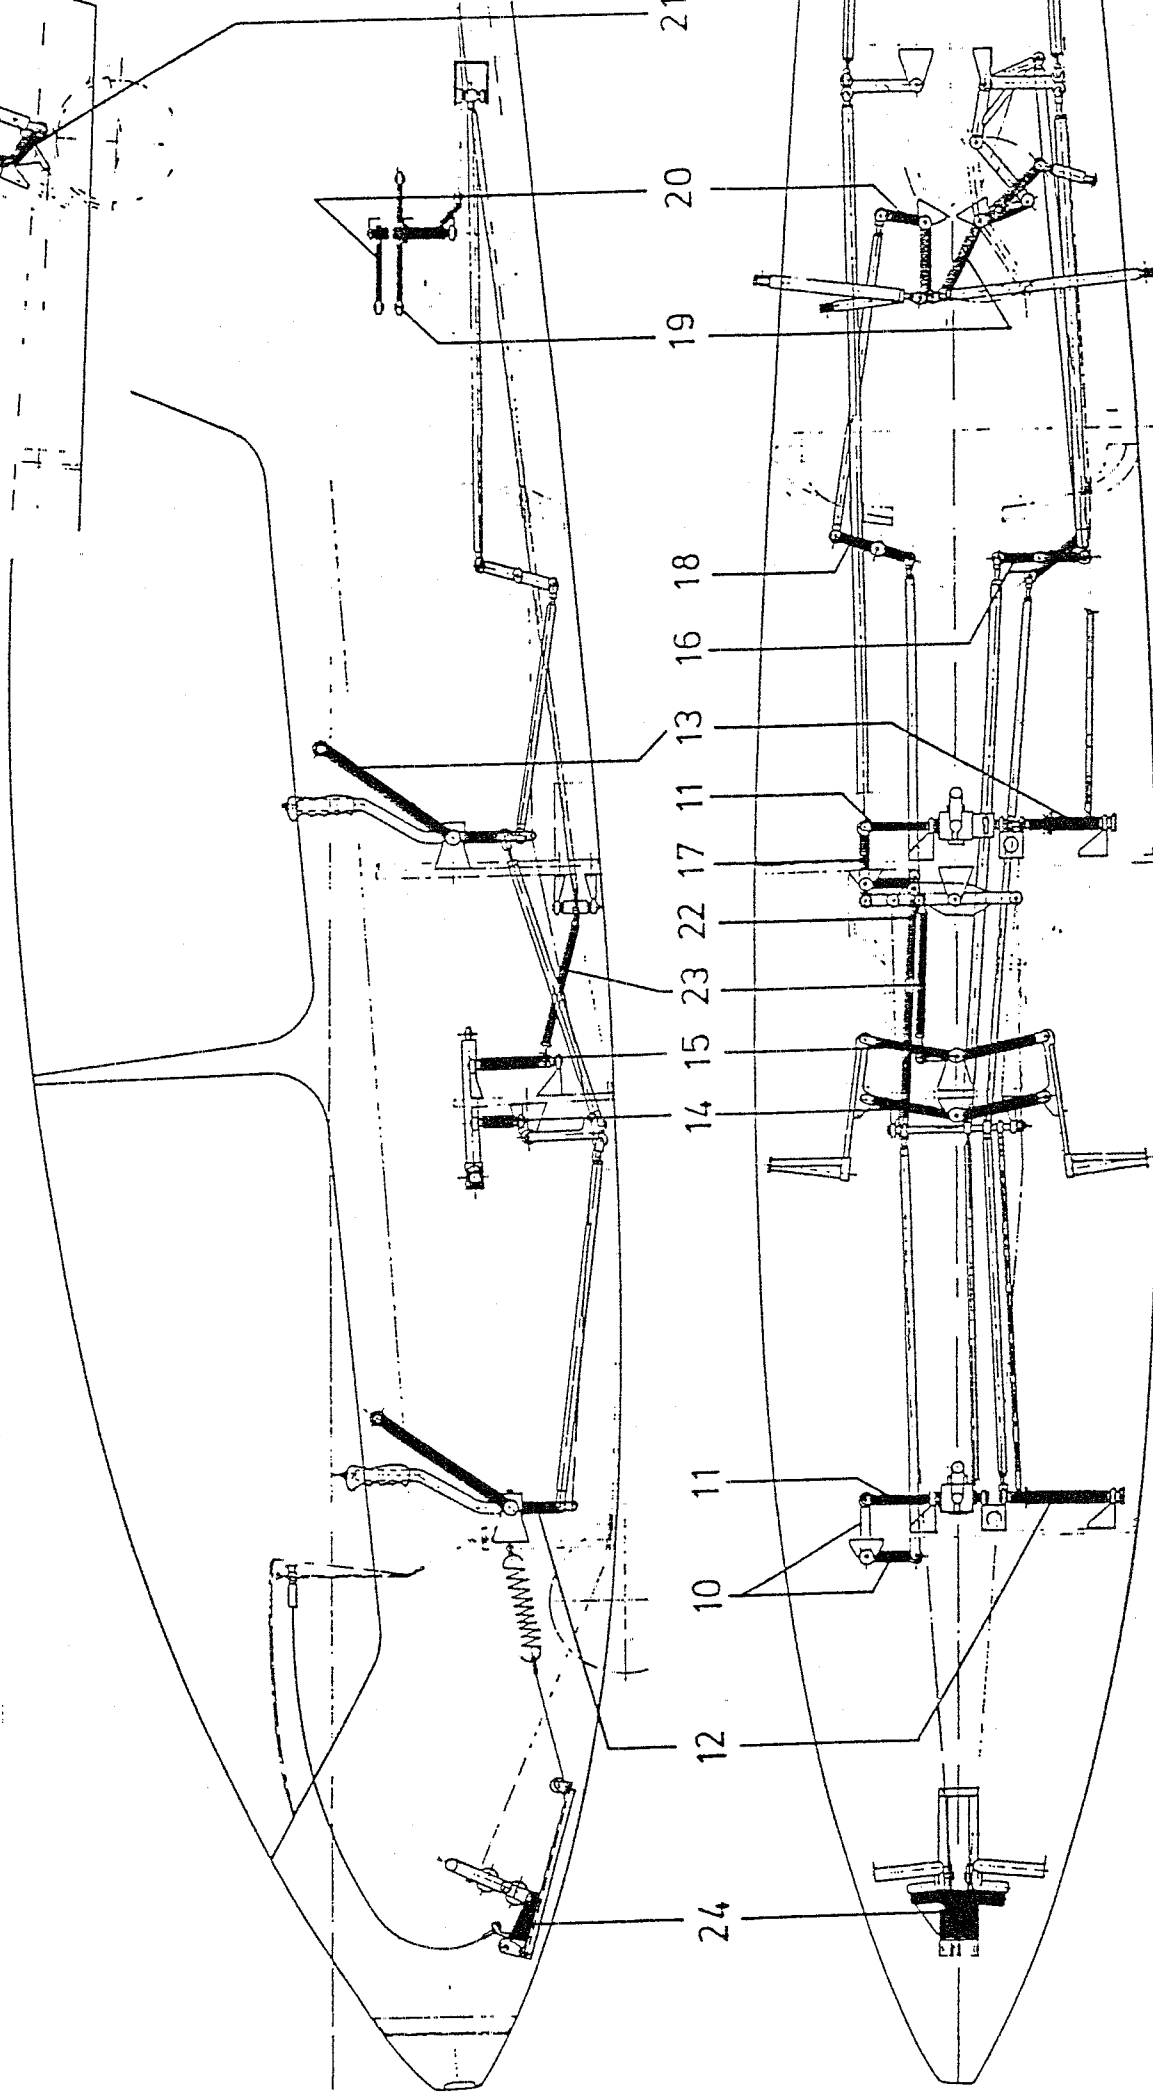
Explanatory Sheet for the Execy on f Instruction 1 of TM 315 7

The control system parts shown below have to be inspected for cracks and deformations in the area of the welds.
