Gegenstand: Überprüfung/ Austausch der Rändelmutter am hinteren Steuerknüppel

Betroffen: Segelflugzeugmuster: Geräte Nr.: 315
G 103 TWIN II Werk-Nr. 3501 - 3729
G 103 TWIN II ACRO Werk-Nr. 3544 - 3729 (mit Zusatz "K")

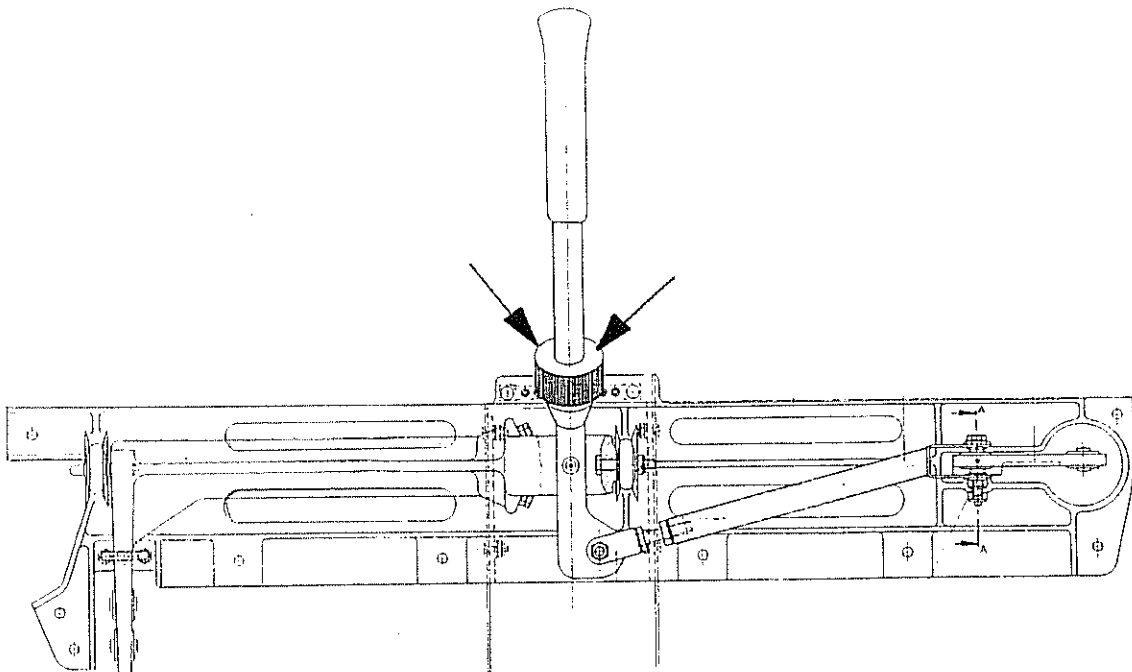
Vorgang: Der Fa. GROB wurden vereinzelt Fälle berichtet, wo die Befestigungsmutter (Rändelmutter) gebrochen war. Frühere Untersuchungen zeigten, daß diese Beschädigungen durch unsachgemäße Behandlung, wie z.B. zu starkes Anziehen, verursacht werden können. Als Vorsichtsmaßnahme wird hiermit eine Überprüfung bzw. ein Austausch des Rändelmutter angeordnet.

Maßnahmen: 1. Die Rändelmutter ist auf Beschädigungen, insbesondere auf Rissbildung an der Mutteroberseite zu überprüfen. **Ist die Mutter beschädigt oder weist Risse auf, ist diese sofort auszutauschen.**

2. Die Überprüfung ist bis zum Austausch der Rändelmutter vor dem ersten Flug eines Tages zu wiederholen.

3. Die Rändelmutter am hinteren Steuerknüppel ist gegen eine neue Rändelmutter aus rostfreiem Stahl auszutauschen.

- Material:** Die neue Rändelmutter 103-4205.03/2 liegt der TM bei.
- Gewicht und Schwerpunktlage:** nicht betroffen
- Hinweise:**
1. Die Überprüfung und der Austausch der Rändelmutter kann von einer sachkundigen Person oder einem Luftfahrttechnischen Betrieb durchgeführt werden und ist von einem Prüfer Klasse 3 im Bordbuch zu bescheinigen.
 2. Falls Sie Ihre Segelflugzeug inzwischen weiterverkauft haben, bitten wir Sie, diese Mitteilung an den neuen Halter weiterzuleiten und uns seinen Namen und Anschrift unter Angabe der Werknummer mitzuteilen.
