TECHNISCHE MITTEILUNG VTM315-62

TWIN ASTIR	Werk-Nr.	3000 – 3291
TWIN ASTIR TRAINER	Werk-Nr.	3088 – 3291 (mit Zusatz „T“)
G 103 TWIN II	Werk-Nr.	3501 – 3729
G 103A TWIN II ACRO	Werk-Nr.	3544 - 34078 (mit Zusatz „K“)
G 103C TWIN III ACRO	Werk-Nr.	ab 34101
G 103C TWIN III	Werk-Nr.	36001 - 36014

ATA-Code: entfällt
Schwerpunktkupplung

VTM315-62
Seite 2 von 4
21-Jan-2002

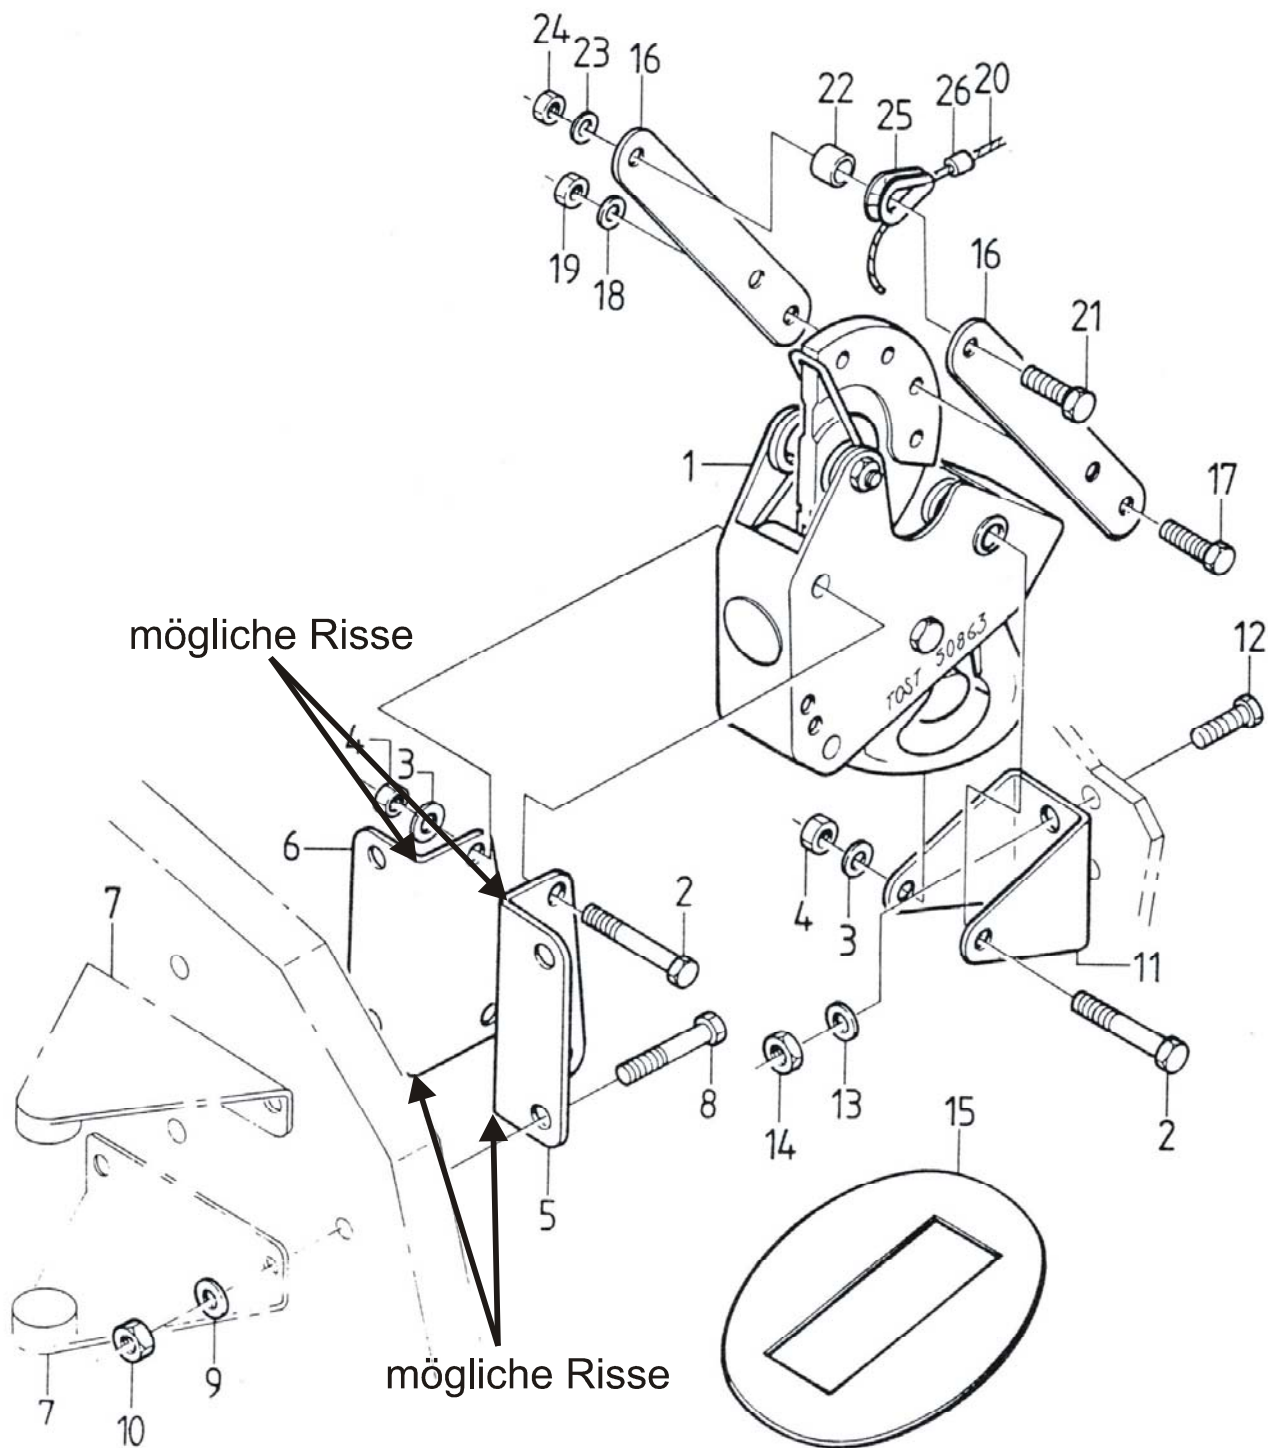
Nach längerem Betrieb (d.h. Schleppen mit der Schwerpunktkupplung) kann es vorkommen, dass an den vorderen Befestigungswinkeln der Schwerpunktkupplung Risse auftreten.

Wichtiger Hinweis: Darstellung für G 103A TWIN II ACRO ! Für andere Baureihen ist ein abweichender Einbau möglich!

1.8.1 Die Kupplungswinkel 103-2235.03 und 103-2235.04 oder 103B-2360.01 und 103B-2360.02 sind wie folgt auf Risse zu prüfen:

- hinteren Sitz ausbauen
- Kupplungswinkel auf Rissbildung überprüfen, siehe Abbildung S. 2 (falls nötig mit Hilfe eines Spiegels / Taschenlampe)

1.8.2 Die beiden vorderen Kupplungsbefestigungswinkel sind wie folgt auszutauschen:

- hinteren Sitz ausbauen
- linke und rechte Instrumentenbrettverkleidung ausbauen
- **vordere** Verschraubung (Nr. 2, 3, 4) der Schwerpunktkupplung ausbauen, hintere Verschraubung (Nr. 12, 13, 14) lösen
- Befestigungswinkel (Seite 2, Nr. 5 und 6) ausbauen
- neue Befestigungswinkel 103B-2360.01/2 und 103B-2360.02/2 einbauen

Wichtiger Hinweis: Bei TWIN ASTIR und TWIN ASTIR TRAINER ist zusätzlich Blech 103-2360.02 unter den Befestigungswinkeln einzubauen.

Hinweis: Beim Einbau sind die im Umbausatz mitgelieferten neuen Stoppmuttern (Nr. 4, 10) zu verwenden.
