DRINGENDE TECHNISCHE MITTEILUNG NR. DTM315-64

G 103 TWIN ASTIR	Alle
G103 TWIN ASTIR TRAINER	Alle

Einschränkung der Betriebsgrenzen

TWIN ASTIR
TWIN ASTIR TRAINER

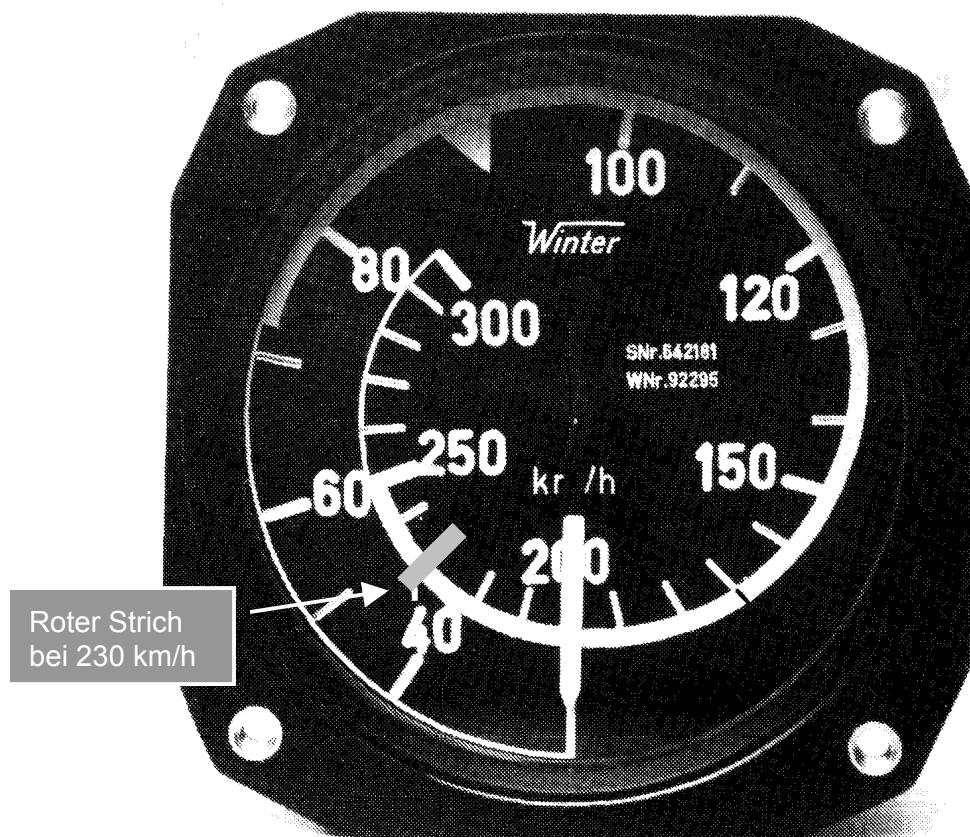
Die höchstzulässige Geschwindigkeit bei böigem Wetter wird auf $v_B = 170$ km/h reduziert. Die höchstzulässige Geschwindigkeit bei ruhigem Wetter und als Folge davon mit ausgefahrenen Bremsklappen wird auf $v_{NE} = v_{FE} = 230$ km/h reduziert. Hierzu ist folgendes durchzuführen:

1. Am vorderen und hinteren Fahrtmesser ist bei **230 km/h** eine rote Markierung anzubringen:
