Gegenstand: Überprüfung der Bremsklappen-Anschläge

Technische Mitteilung

TM 306-31
TM 315-49
TM 320-6
TM 817-36

GROB

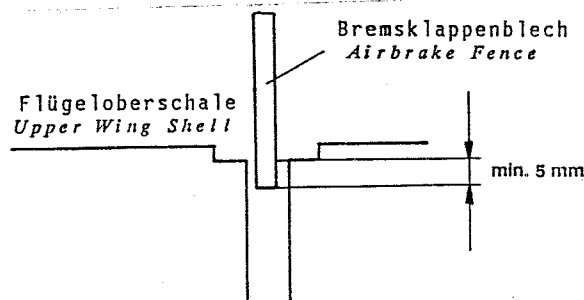
Vorgang: Bei einem starken Verschleiß der Bremsklappen-Anschläge, der bei den regelmäßigen Kontrollen nicht entdeckt wurde, können die Bremsklappen (BK) zu weit ausfahren und sich in dieser Position an der Flügeloberseite verhaken.

- Überprüfung der Bremsklappen-Anschläge**
Als Vorsichtsmaßnahme sind die BK-Anschläge (äußere Kante des BK-Kastens) auf Zustand und Verschleiß zu prüfen.
Lackrisse um das äußere Ende des BK-Kastens können Anzeichen für eine Beschädigung des darunterliegenden GFK-Laminats sein.
Bei voll ausgefahrenen Bremsklappen ist der Verschleiß der BK-Anschläge zu überprüfen; dabei sollen die äußeren BK-Schwenkhebel an den Anschlägen anliegen.
Stets muß sich die Unterkante des BK-Blechs mindestens 5 mm unterhalb der Aussparung für die BK-Abdeckung in der oberen Flügelhälfte befinden (siehe Zeichnung unten).
Normaler Verschleiß ist zulässig, solange oben genannte Bedingung erfüllt ist.

2. **Reparatur der Bremsklappen-Anschläge**
Wird bei der Überprüfung gemäß Maßnahme 1 ein zu starker Verschleiß der Anschläge festgestellt, so ist vor dem nächsten Start eine Reparatur gemäß Reparaturanleitung durchzuführen.

- im Wartungshandbuch bei der Kontrolle für die Jahresnachprüfung unter Abschnitt "Tragwerk" folgender Punkt handschriftlich zu ergänzen:
 Bremsklappen-Anschläge
BK-Blech/BK-Kasten min. 5 mm Überlappung
