Gegenstand: Montage der Seilrollen im Seilkäfig der
(Subject) Kupplungsseile

Betroffen: Segelflugzeug ASTIR CS, Werk-Nr. 1070 bis 1199
(Effectivity) und Werk-Nr. 1300 bis 1315

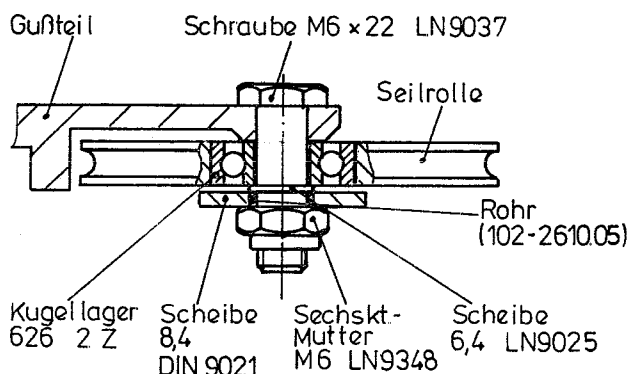
Vorgang: Bei Überbeanspruchung (Erfahrung aus Bruch-
(Reason) flugzeugen) der Seilrolle mit seitlicher Kraft ist ein teilweises axiales Verschieben der Seilrolle vom Lagersitz beobachtet worden. Dies läßt sich durch Anbringung einer großen Beilagscheibe mit wenigen Handgriffen verhindern.

Maßnahmen: Siehe Skizze
(Instructions)

1. Überprüfen, ob Scheibe 8,4 DIN 9021 und Rohr 102-2610.05 nach Skizze an der hinteren Seilrolle am Fahrwerkskasten und an der vorderen Seilrolle unter dem Instrumentenraum angebracht ist.
2. Beim Fehlen der Scheibe 8,4 DIN 9021 und Rohr 102-2610.05 beiliegende Exemplare zusätzlich zur Scheibe 6,4 LN 9025 mit neuer Sechskantmutter M6 LN 9348 anschrauben.
