Technische Mitteilung
TM 306-16

ASTIR CS
ASTIR CS 77
ASTIR CS
JEANS

Gegenstand: Austausch der Hotellier-Schnellverbindungen in der Höhensteueranlage.
(Subject)

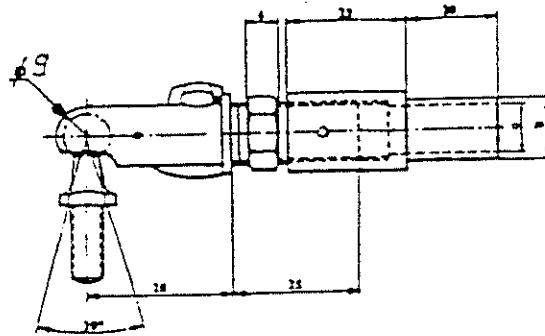
Abb. 1

ZULÄSSIG
Verschluß mit geschlossener Kappe und Keilschieber R 9.41.

2. Falls nicht bereits eingebaut, ist der Verschuß mit Rändelgriff R 9.45. (Abb. 2) oder der Verschuß mit offener Kappe RZ 9.41. (Abb. 3) gegen den Verschuß R 9.41. (Abb. 1) mit geschlossener Kappe und Keilschieber auszutauschen. Mit dem Verschuß ist auch das Kugelgelenk Nr. 961 M (Abb. 4) durch ein neues zu ersetzen.

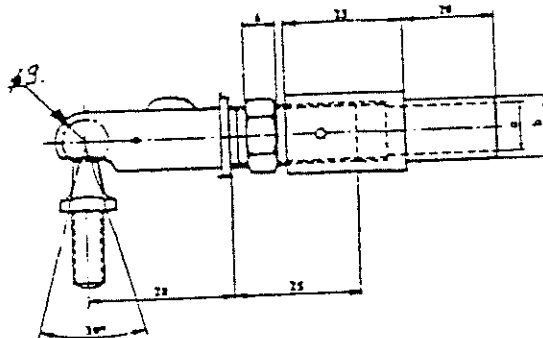
Abb. 2

NICHT ZULÄSSIG
Verschluß mit Rändelgriff R 9.45.

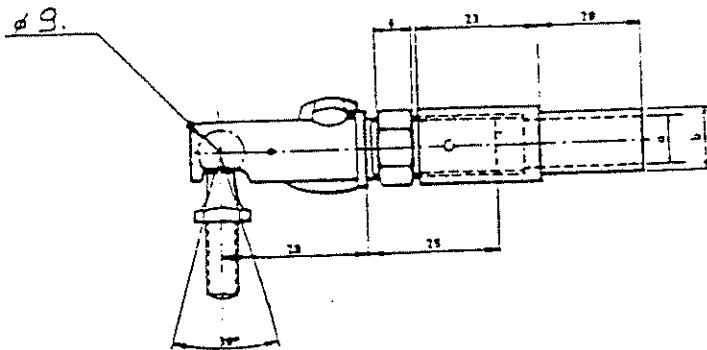
Abb. 3

NICHT ZULÄSSIG
Verschluß mit offener Kappe RZ 9.41.

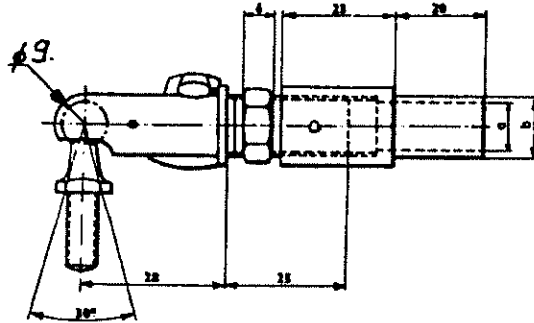
Abb. 1

ZULÄSSIG

Verschuß mit geschlossener Kappe und Keilschieber R 9.41.

2. Falls nicht bereits eingebaut, ist der Verschuß mit Rändelgriff R 9.45. (Abb.2) oder der Verschuß mit offener Kappe RZ 9.41. (Abb.3) gegen den Verschuß R 9.41. (Abb.1) mit geschlossener Kappe und Keilschieber auszutauschen. Mit dem Verschuß ist auch das Kugelgelenk Nr. 961 M (Abb.4) durch ein neues zu ersetzen.

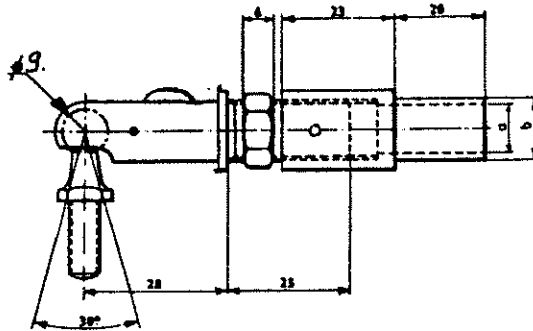
Abb. 2

NICHT ZULÄSSIG

Verschuß mit Rändelgriff R 9.45.

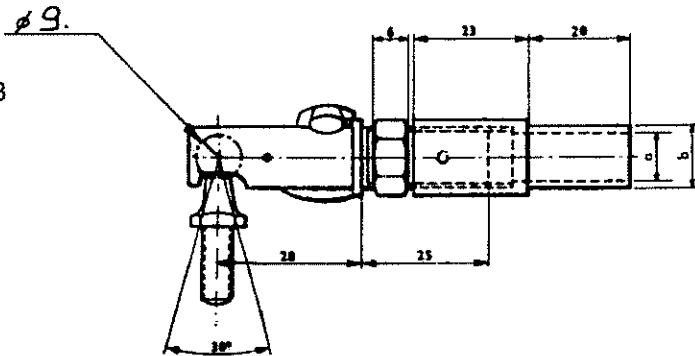
Abb. 3

NICHT ZULÄSSIG

Verschuß mit offener Kappe RZ 9.41.
