Technische Mitteilung
TM 306-26

ASTIR CS
ASTIR CS 77
ASTIR CS Jeans
Club ASTIR II
Standard ASTIR I

- Gegenstand:
(Subject) Überprüfung und Austausch der Bremsklappenriegelhebel in den Tragflügeln
- Betroffen:
(Effectivity) Segelflugzeug ASTIR CS von Werk-Nr. 1001 bis Werk-Nr. 1536 einschließlich.
Segelflugzeug ASTIR CS 77 von Werk-Nr. 1601 bis Werk-Nr. 1844 einschließlich.
Segelflugzeug ASTIR CS Jeans von Werk-Nr. 2001 bis Werk-Nr. 2248 einschließlich.
Segelflugzeug CLUB ASTIR II und STANDARD ASTIR II von Werk-Nr. 5001 bis Werk-Nr. 5061 einschließlich.

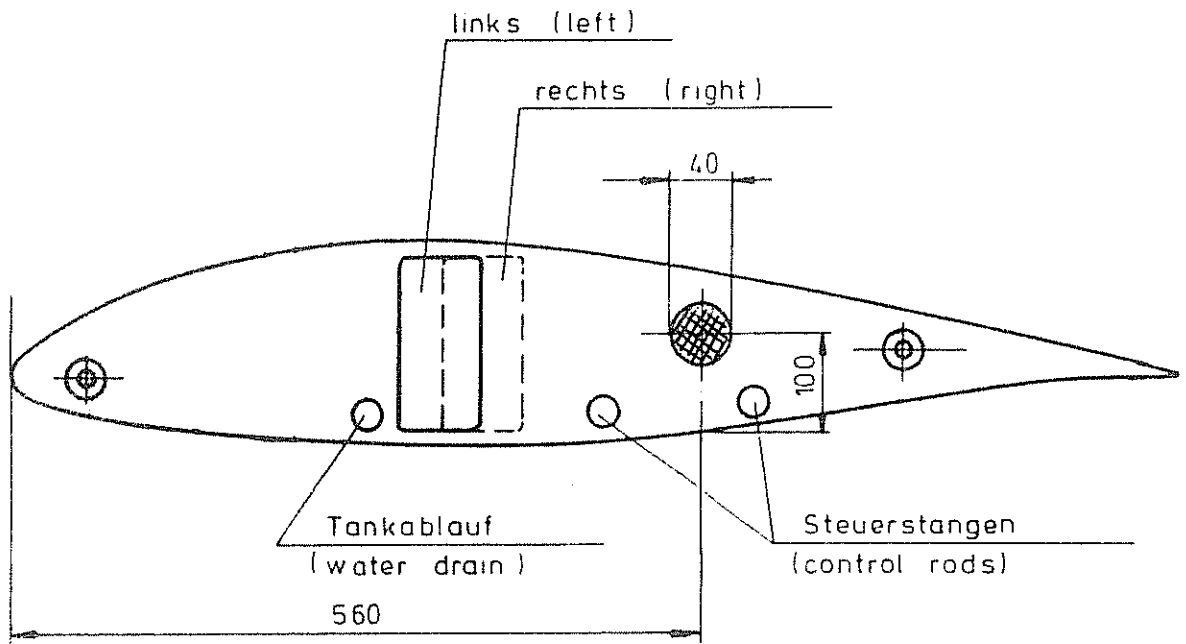
- Maßnahmen:
(Instructions) 1. Maßnahme: Anbringen einer Inspektionsöffnung in der Wurzelrippe vor dem nächsten Start.
1.1 Beim ASTIR CS, CS 77 und CS Jeans ist im hinteren Teil der rechten und der linken Wurzelrippe eine Inspektionsöffnung gemäß untenstehender Skizze anzubringen.

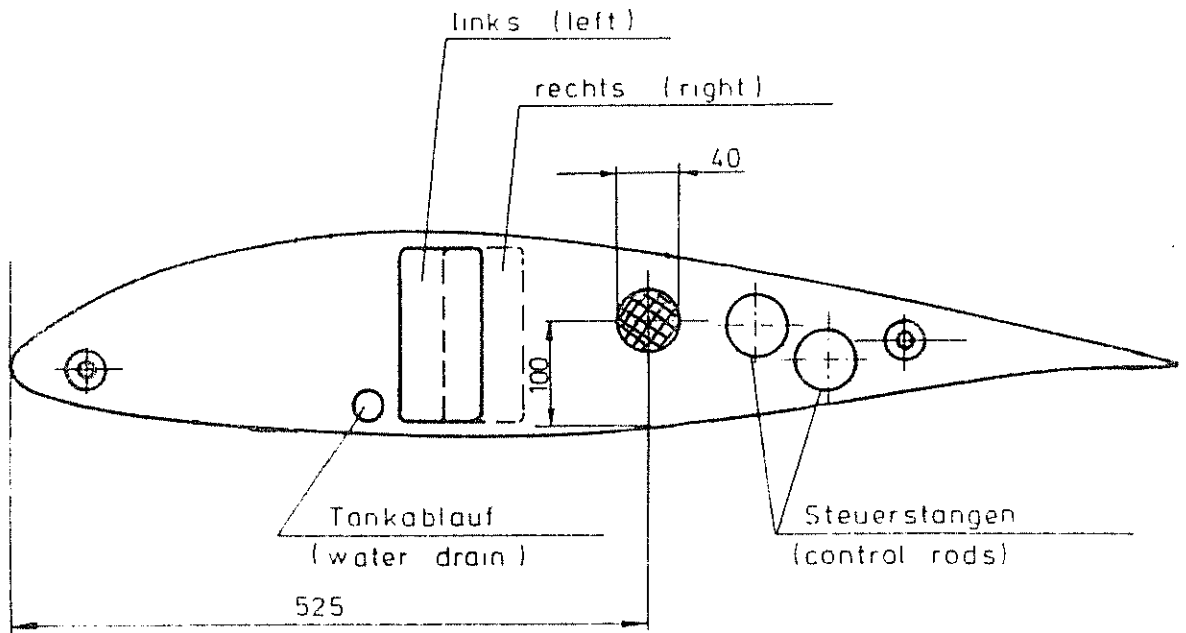
1.2 Beim CLUB und STANDARD ASTIR II ist im hinteren Teil der rechten und der linken Wurzelrippe eine Inspektionsöffnung gemäß untenstehender Skizze anzubringen.

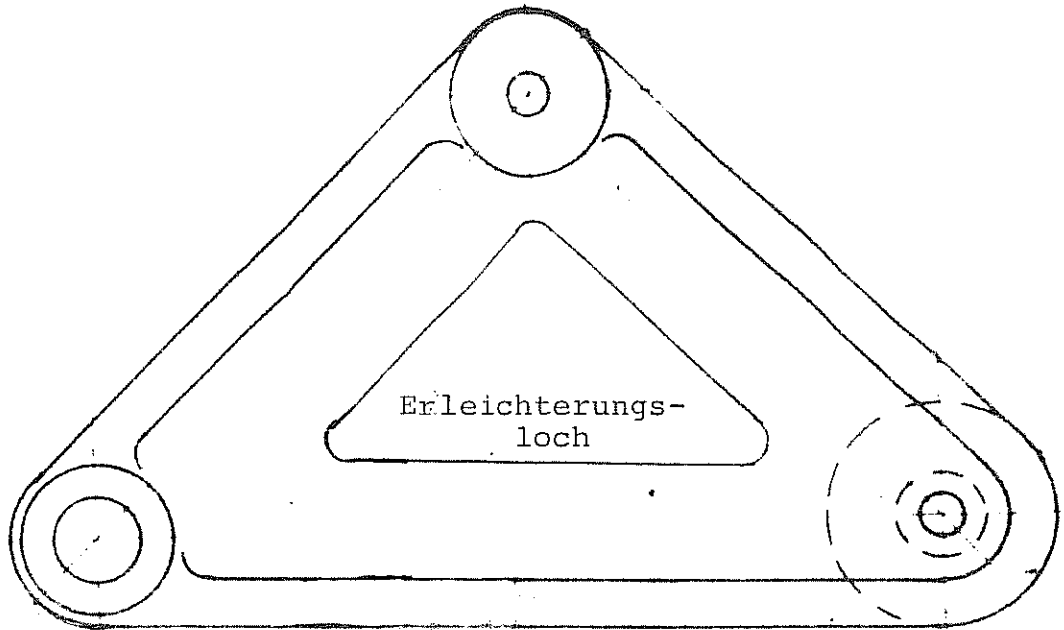
- Maßnahme 4 bei Bedarf jedoch spätestens bei der 3000-Stunden-Kontrolle
- Vorgang:
(Reason) Anlaß der technischen Mitteilung sind vereinzelte Beschädigungen an Bremsklappenhebeln mit Erleichterungslochaus Aluguß, die in den Tragflügeln o. g. ASTIR-Segelflugzeuge eingebaut sind. Es treten zunächst Risse in einem Schenkel der Hebel auf, die im fortgeschrittenem Stadium zum Bruch führen können, was einen einseitigen Ausfall der Bremsklappe bedeutet.
Es werden vorsorglich Inspektionsöffnungen im Bereich der Bremsklappenriegelhebel eingebaut. Im Falle einer Beschädigung der Hebel, ist ein Austausch vorgesehen.

1.3 Durch die Inspektionsöffnung ist der Bremsklappenriegelhebel an der Rückseite des Holmes zu überprüfen, der ca. 1,25 m von der Wurzelrippe entfernt angebracht ist.

- 1.4 Wird ein vollwandiger Hebel aus Aluminiumguß vorgefunden, so entfallen bis zur 3000 Stunden-Kontrolle weitere Maßnahmen (Siehe Maßnahme 4.4).
- 1.5 Wird ein Hebel aus Aluminiumguß mit Erleichterungsloch vorgefunden, so sind die folgenden Maßnahmen zu befolgen.

4. Maßnahme: Austausch der Riegelhebel links und rechts Nr. 102-4123/4124 aus Aluguß gegen solche aus Aluminiumblech.
- 4.1 Die Maßnahme 4 setzt die Durchführung der Maßnahme 2 voraus.
