Gegenstand: Überprüfung und Austausch der Holmstummel-Bolzen

Betroffen: Muster: ASTIR CS Geräte-Nr.: 306
- Baureihen: - Werk-Nummern:
ASTIR CS 1001-1536
ASTIR CS 77 1601-1844
ASTIR CS Jeans 2001-2248
CLUB ASTIR II 5001-5061 (Zusatz "C")
STANDARD ASTIR II 5001-5061 (Zusatz "S")
G 102 CLUB ASTIR III ab 5501 (Zusatz "C")
G 102 CLUB ASTIR IIIb ab 5501 (Zusatz "Cb")
G 102 STANDARD ASTIR III ab 5502 (Zusatz "S")

Muster: SPEED ASTIR II Geräte-Nr.: 320
- Baureihen: - Werk-Nummern:
SPEED ASTIR II 4001-4027
SPEED ASTIR IIB 4028-4107

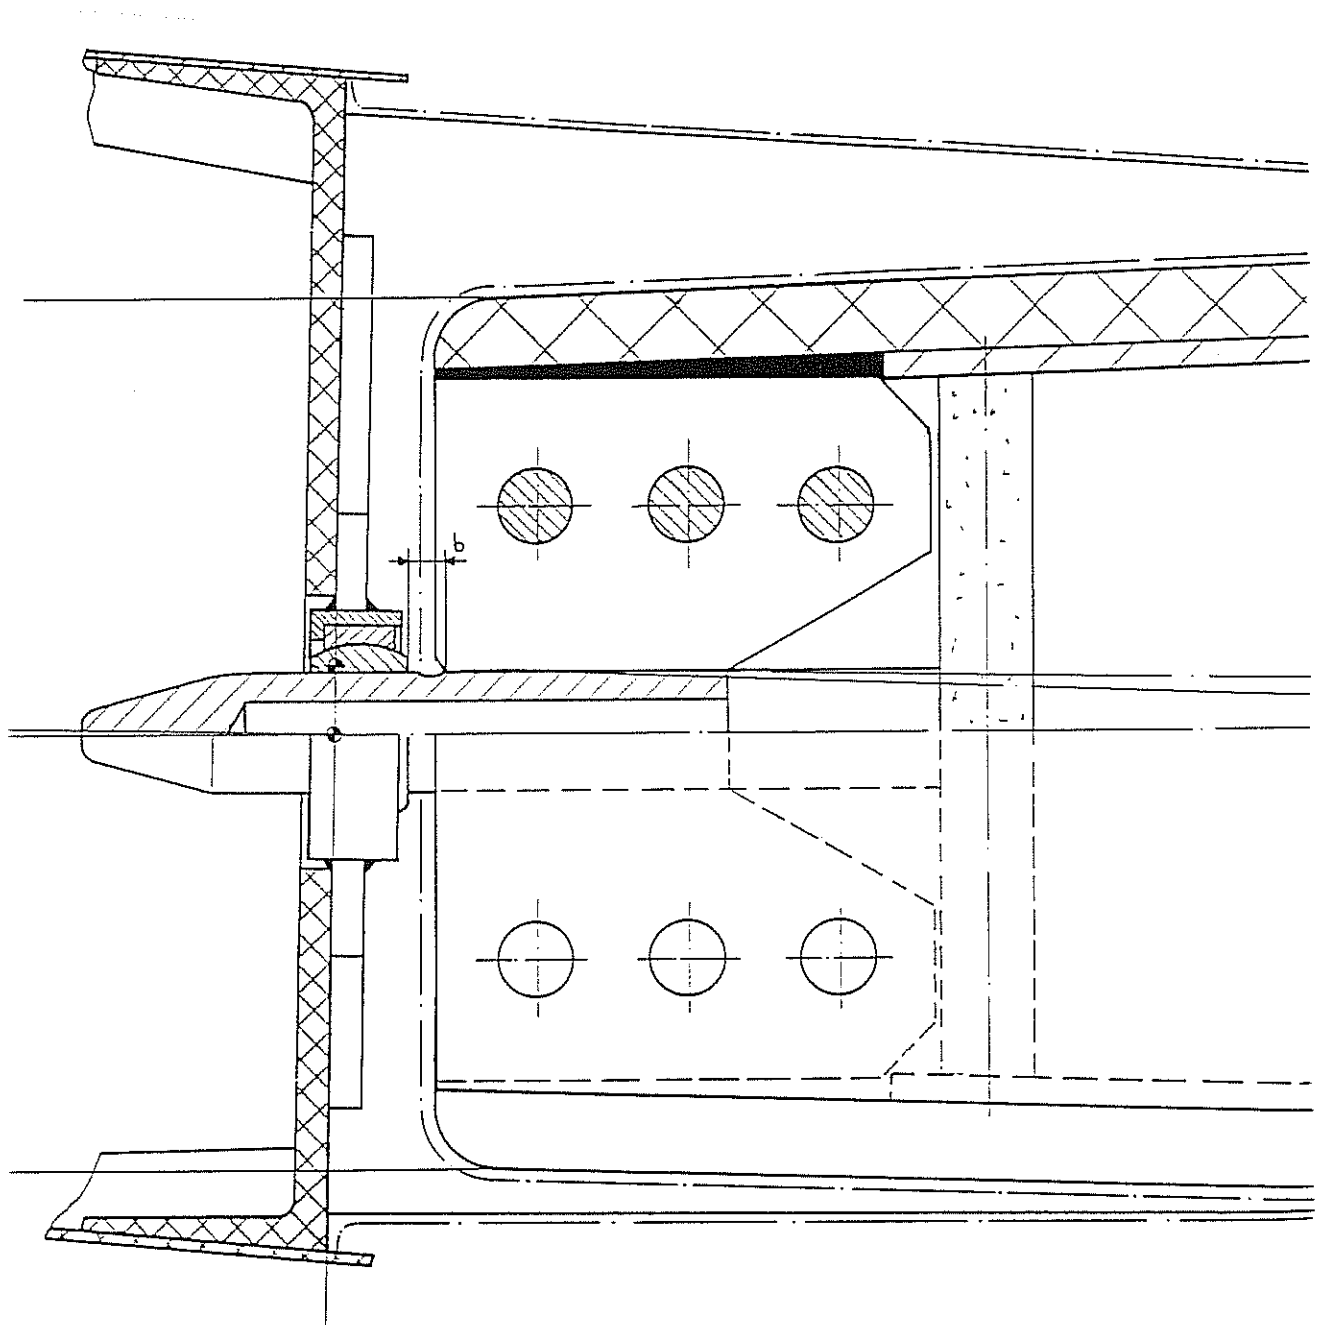
Definition des Lagerabstands b

Wird kein Riß festgestellt, und ist der Lagerabstand (siehe Abbildung Seite 3):

- $b \leq 10$ mm: Durchführung der Maßnahme 2 bis spätestens 31.12.1992
- $b > 10$ mm: Durchführung der Maßnahme 2 bis spätestens 30.06.1991

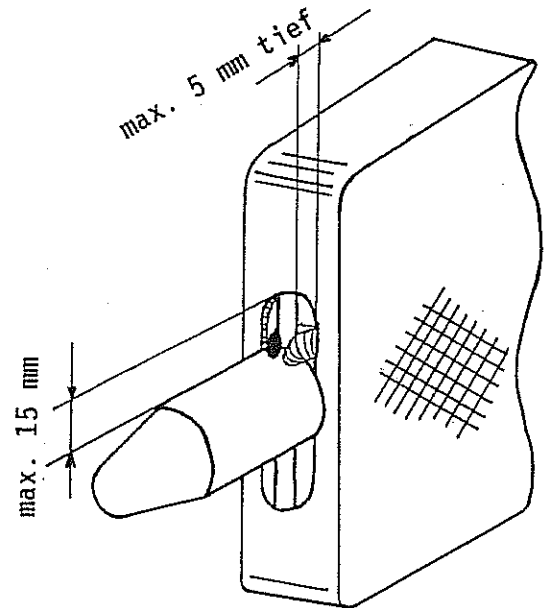
Hinweise zur Rißprüfung

Zur Durchführung der Rißprüfung ist der Bereich der Umwicklung um den Hauptbolzen freizulegen (max. 15 mm), und die Klebmasse um die Schweißnaht (max. 5 mm tief) zu entfernen (siehe Abbildung).

Falls das Flügelblech komplett umschweißt ist, ist der gesamte Auslauf der Schweißnaht zu untersuchen. Falls Rillen oder Kerben in der Schweißnahtoberfläche einen Riß simulieren, sind diese auszupolieren, und die Rißprüfung ist nochmals durchzuführen.

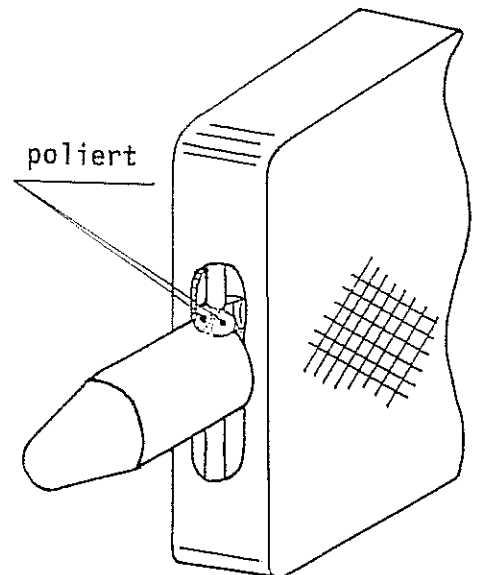
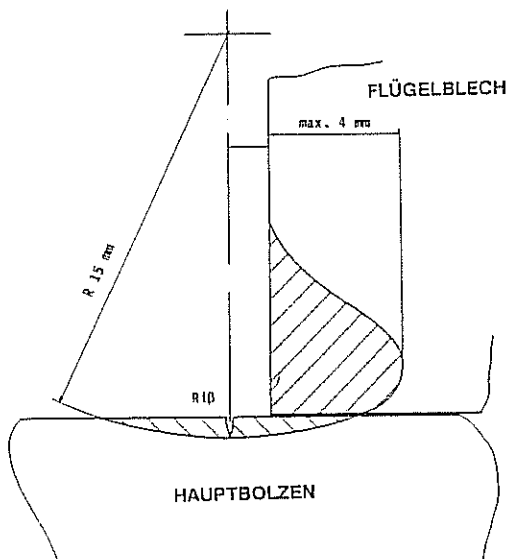
Verfahren zum Ausblenden eines Risses

- * Riß einseitig nicht tiefer als 0,75 mm
- * Riß beidseitig nicht tiefer als je 0,5 mm

Untenstehende Skizze stellt die Ausblendung eines Risses im Querschnitt dar.

Das Ausblenden kann mit Schleifkappen oder ähnlichem erfolgen. Die bearbeitete Oberfläche ist zu polieren.

Anschließend ist der freigelegte Bereich (Holz und Metall) mit einem Harzanstrich abzudecken.
