TECHNISCHE MITTEILUNG NR. VTM306-38

ASTIR CS

Überprüfung der Höhenleitwerks (HLW) - Befestigung

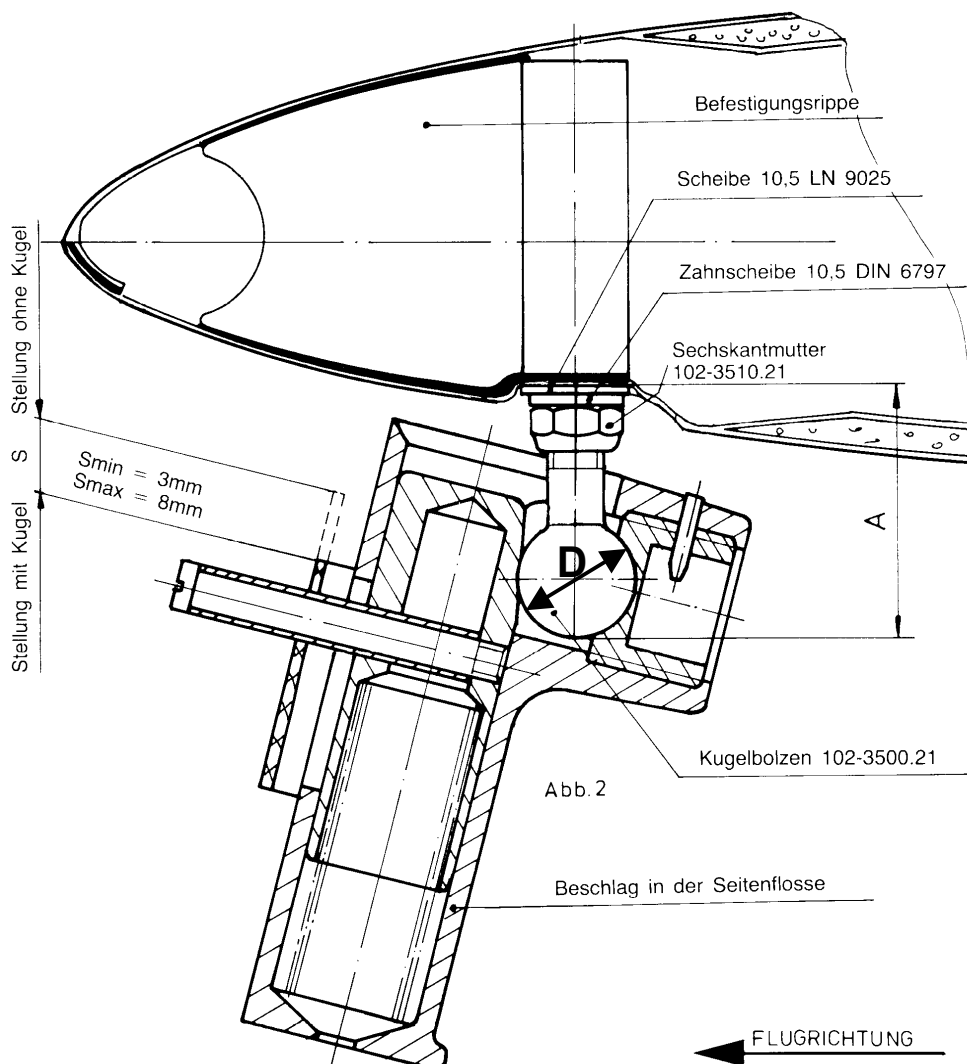
Es wurde ein Vorfall berichtet, bei dem nach der Landung der Kugelbolzen der Höhenleitwerksbefestigung gebrochen war. Ursache hierfür war ein Schwingbruch infolge Wechselbiegung auf das Leitwerk durch unsymmetrische Last. Der Dauerschwingbruch kann durch verschiedene äußere Einflüsse ausgelöst worden sein. Um weiteren Vorfällen vorzubeugen wird eine Überprüfung der vorderen und hinteren Höhenleitwerksbefestigung und im Besonderen eine Überprüfung des Kugelbolzens 102-3500.21 angeordnet.

1.8.2 Der Kugelbolzen ist wie folgt zu überprüfen bzw. auszutauschen:

- Höhenleitwerk gem. Flughandbuch abbauen und in geeigneter Vorrichtung ablegen
- Genaue Einschraubtiefe „A“ des Kugelbolzens bestimmen und notieren

Hinweis: Die genaue Bestimmung ist für den Wiedereinbau wichtig, um den Höhenflosseneinstellwinkel nicht zu verändern.

- Sechskantmutter 102-3510.21 (SW 14) lösen und Kugelbolzen mit Hilfe eines Schraubendrehers herausdrehen
- Gewinde des Kugelbolzens (im Besonderen im Bereich Hülse/ Befestigungsmutter) auf Risse oder Beschädigung (Lupe mit mind. 20-fache Vergrößerung oder Farbeindringverfahren) untersuchen
- Wird ein Riss bzw. Anzeichen auf beginnende Rissbildung gefunden, ist der Kugelbolzen sofort gegen einen neuen Kugelbolzen auszutauschen

- Den überprüften bzw. neuen Kugelbolzen einschrauben, dabei auf die vorher festgestellte Einschraubtiefe achten
- Sechskantmutter 102-3510.21 mit **Drehmoment 20 (Toleranz +4, -2) Nm** anziehen, dabei Kugelbolzen mit Schraubenzieher gegenhalten
- Höhenflosse anbauen
- Höhenflosseneinstellwinkel gem. Flughandbuch überprüfen, ggf. einstellen
