Subject: Inspection / Replacement of elevator pushrod

Effectivity: **Grob Sailplanes** (data sheet TCDS EASA.A.250)

Fiberglas-Technik Rudolf Lindner EASA AP.161	Technische Mitteilung (TM-G09) „Kontrolle / Austausch Höhenruder-Stange“	Grob Sailplanes EASA.A.250	Blatt 1 von 1 Revision 1 Ausgabe 14.05.2020
---	--	----------------------------------	---

Fiberglas-Technik Rudolf Lindner EASA AP.161	Anweisung / Instructions (AI-G09) „Inspektion/Austausch HR-Stange“/ „ <i>Inspection/replacement elevator pushrod</i> “	Grob Sailplanes EASA.A.250	Blatt / page 1 / 10 Ausgabe / edition 14.05.2020 Rev. 1
---	--	----------------------------------	---

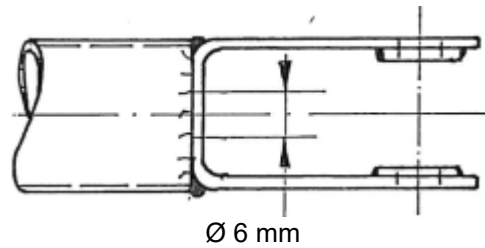
- a. Am geschweißten Gabelkopfende unten muß die HR-Stange nach Zeichnung aufgebohrt werden (Bohrung Ø 6 mm, siehe Abb. 1). Bohrung aussen und innen entgraten.
The elevator pushrod must be drilled open on the welded lower fork head end according to the drawing (hole dia. 6 mm, see Abb. 1), Deburr the hole externally and internally.

Abb 1 – Skizze der Kontrollbohrung am Gabelkopfende (Bohrung Ø 6 mm), geschweißte Version
Drawing of the control hole in the lower fork head end (hole dia. 6 mm), welded version

- b. Prüfen, ob Wasser austritt. Bei Feuchtigkeitsaustritt muß die HR-Stange durch eine neue ersetzt werden.
Check whether water becomes visible. In this case, the elevator pushrod must be replaced by a new one.

- c. Tritt kein Wasser aus, so muß das Rohr in einem Bereich bis 100 mm nach dem feststehenden Gabelkopfende abgeklopft werden (z. B. mit Holzgriff vom Schraubenzieher). Fällt dabei Rost aus der Bohrung, so muß die HR-Stange durch eine neue ersetzt werden.
If no water becomes visible, the tube must be knocked up to 100 mm above the lower fork head end (e.g. with the wooden handle of a screw driver). If this causes rust falling out of the hole, the elevator pushrod must be replaced by a new one.

- f. Das Bohrloch am geschweißten Gabelkopfende bleibt offen.
The hole at the welded fork end remains open.

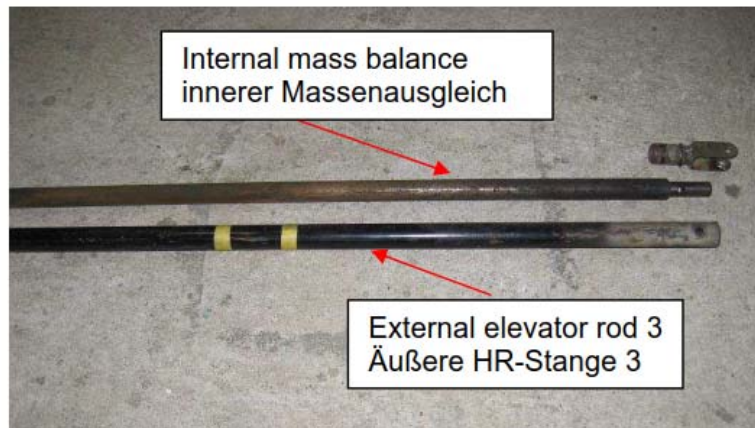
See Abb.2 for such an elevator pushrod in disassembled status.
If the removal creates difficulties due to strong friction between the external steel tube and the internal mass balance or when observing strong corrosion within the tube or at the massbalance, replace the elevator pushrod with a new one.
Appendix A shows the drill out of the tubular rivet and further steps (example for Twin III).

Abb 2 – Bild einer demontierten und zerlegten HR-Stange, genietete Version mit Massenausgleich
Picture of a demounted and disassembled pushrod, riveted version with mass balance

- d. Rohrriet am unteren Ende der Stange ausbohren (Bohrer Ø 6 mm) und danach den unteren Gabelkopf und – bei den Baureihen Astir II – das innere Massenausgleichsgewicht ausbauen. (Bei Baureihen Twin III ist dieser Massenausgleich am oberen Ende montiert und braucht nicht entfernt zu werden.)
Abb. 2 zeigt eine solche Stange im zerlegten Zustand.
Falls der Ausbau Schwierigkeiten wegen starker Reibung zwischen Stange und Massenballast macht oder falls starke Korrosion im inneren Stange oder am Massenausgleich vorgefunden wird, muss die HR-Stange erneuert werden.
Anhang A zeigt am Beispiel Twin III Ausbohren des Rohrriets und weitere Schritte.
The tubular rivet at the lower elevator pushrod end has to be drilled open (drill dia. 6 mm) and then the lower fork connector and – with models Astir II - the internal mass balance has to be de-mounted. (With models Twin III the mass balance is mounted at the upper end and needs not to be de-mounted.)

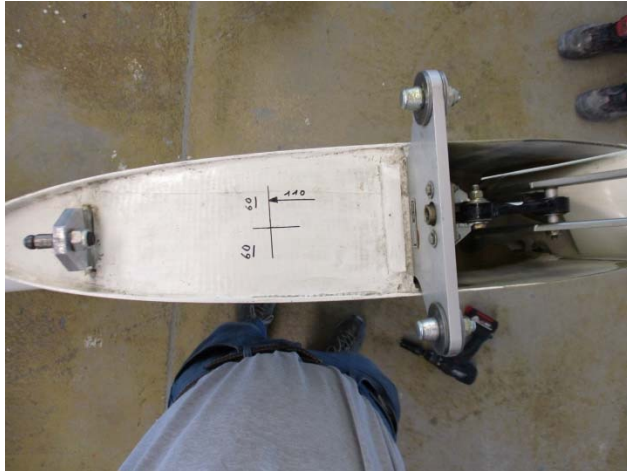
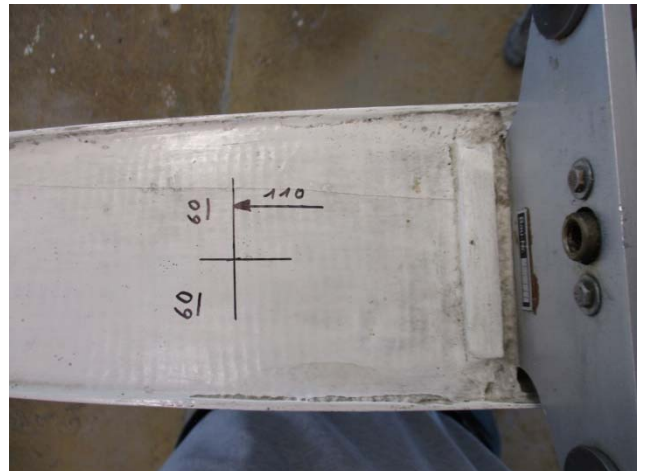
Anzeichnen Position der Bohrung (110 mm vor Vorderseite Höhenflossenbeschlag in der Mitte der Rippe)
Marking of the hole position (110 mm in front of elevator fitting in the middle of the rib)

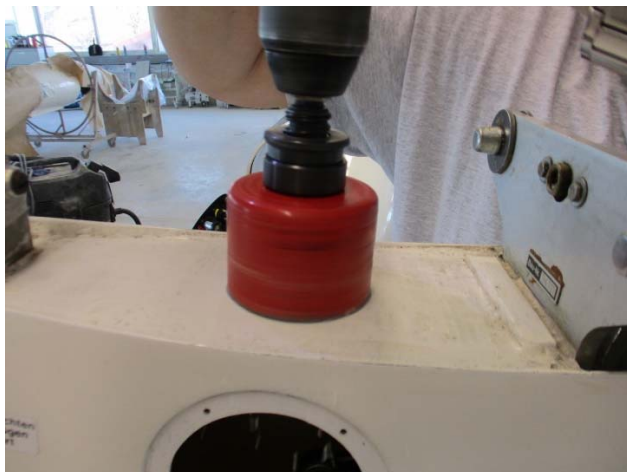
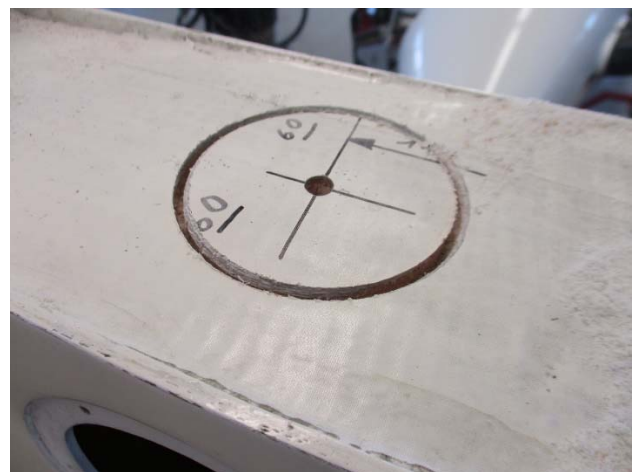
Lochsäge Ø 67 mm – Achtung: nur die oberen Lagen bis zum Schaum durchsägen
Hole saw (lock saw) Ø 67 mm – Caution: only sever the upper layers until reaching the foam

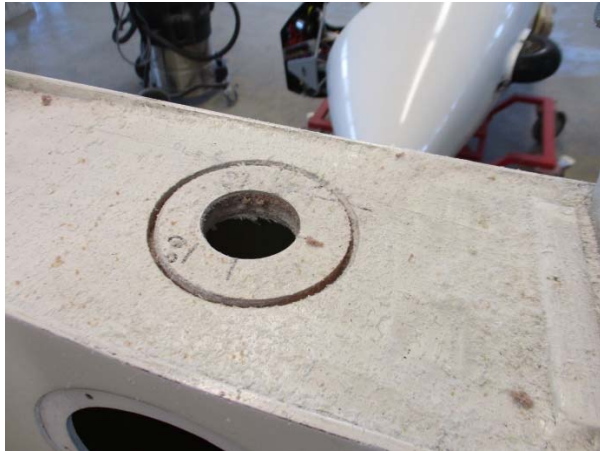
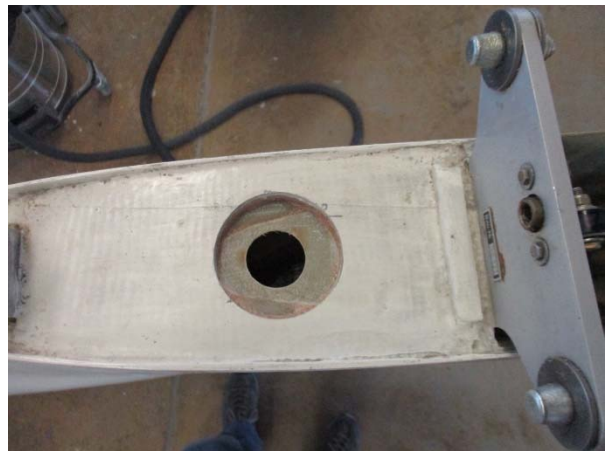
Lochsäge Ø 32 mm – diese kleinere Bohrung komplett durch die Rippe
Hole saw (lock saw) Ø 32 mm – this smaller hole cuts through the complete rib

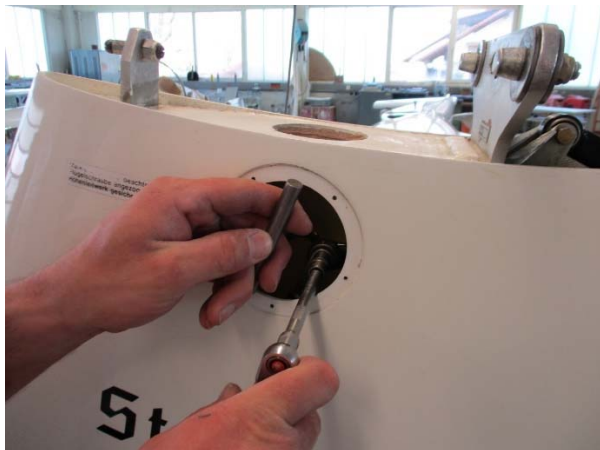
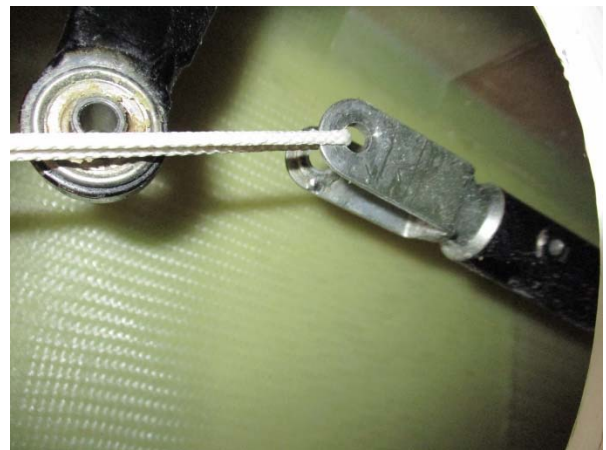
HR-Stange durch Handlochdeckel lösen und mittels Schnur durch die Bohrung nach oben herausnehmen
Loosen elevator pushrod through control openings and remove upward through cut hole using a string

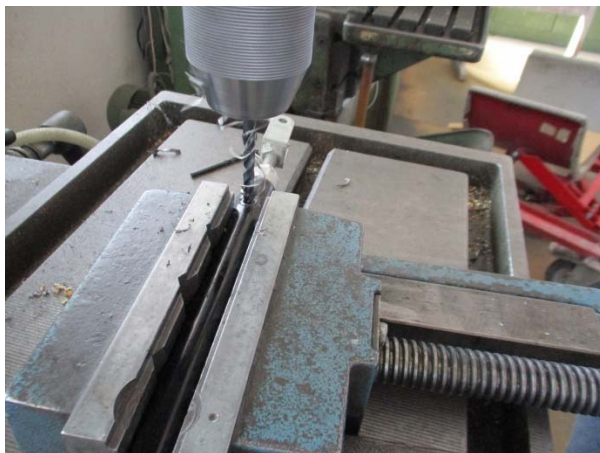
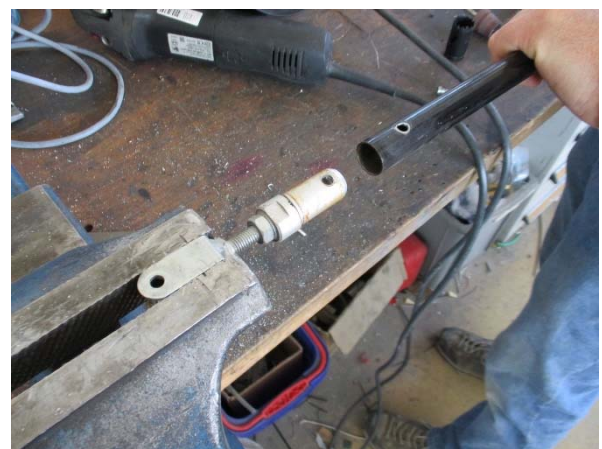
Ausbohren des Rohrniets (Bohrer Ø 6 mm) und Herausziehen der Alu-Buchse mit dem Gabelkopf
Drilling out the tubular rivet (drill Ø 6 mm) and pulling of the aluminum bush with the fork end

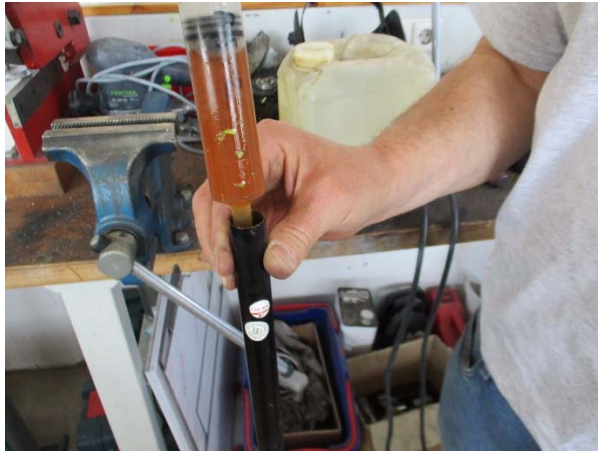
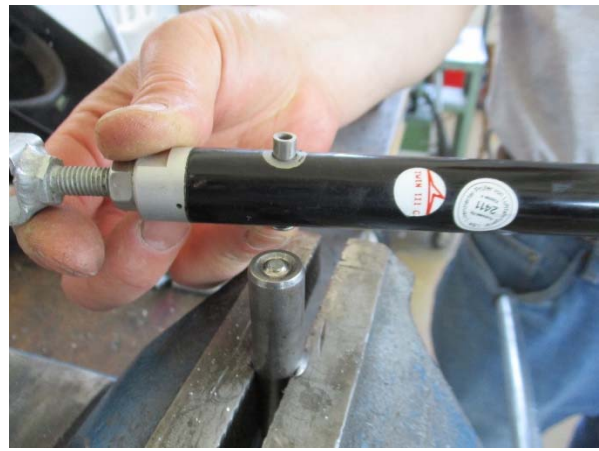
Ausschwenken mit Korrosionsschutz und Einsetzen neuer Rohrniet
Rinsing with corrosion preventive and insert new tubular rivet

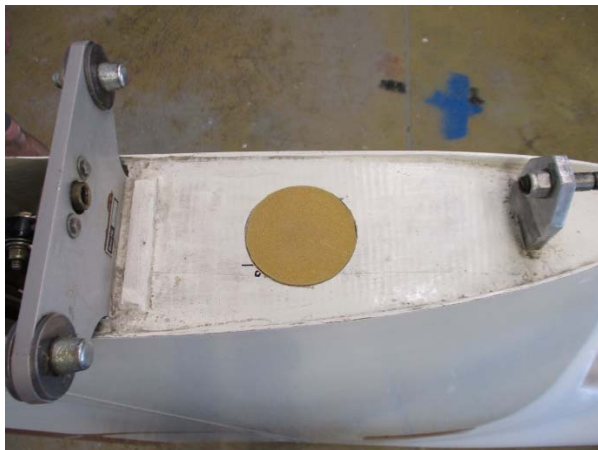
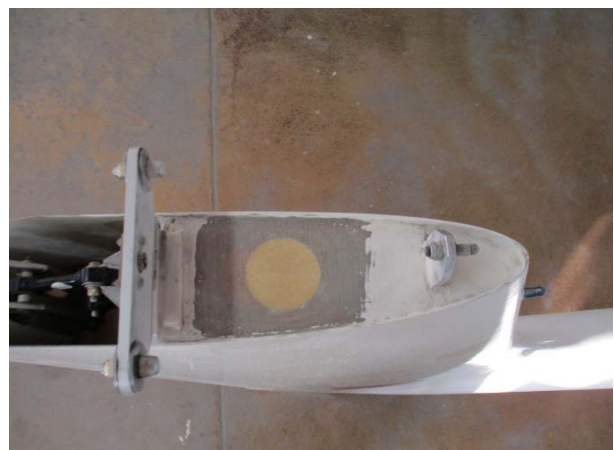
After reinstallation of inspected / replaced elevator control pushrod close the opening in the rib using standard repair procedures.

Insert a disk from foam 8 mm thick (type Conticell C60 / Divinycell H60 / Herex C70.55) with 2 layers glass fabric type 92 140 diagonal on underside, then close the repair area by overlap with approx. 40 mm using 3 layers glass fabric 92 140 diagonal.

For resin-hardener-system and curing process see RI-G01 „Standard Repairs“.
