- Gegenstand:** Überprüfung des oberen Zahnriemenrades
- Betroffen:** G 103 C TWIN III SL, Werk-Nr. 35001 - 35048
- Dringlichkeit:** vor dem nächsten Flug

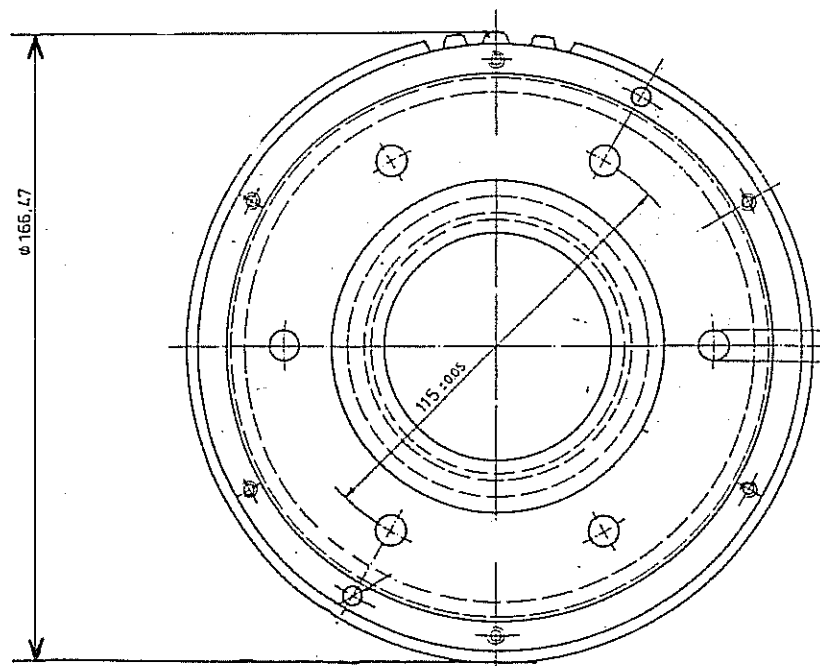
- Vorgang:** Während des Anlaufvorgangs versagten bei einem TWIN III SL beide Propellerantriebsriemen. Obwohl es sich hierbei um einen Einzelfall handelt, wird aus Sicherheitsgründen eine Überprüfung des oberen Zahnriemenrades auf Maßhaltigkeit (Durchmesser des Zahnriemenrades) angeordnet.

- Maßnahmen:**
1. Der Durchmesser des oberen Zahnriemenrades ist folgendermaßen zu überprüfen:
 - a. Seitliche linke/ rechte Motorverkleidung abbauen.
 - b. Mit Hilfe einer Schieblehre (Mindestschenkel-
länge 100 mm) Außendurchmesser des Riemen-
rades zwischen den Zahnriemen messen. Zur
Erleichterung der Messung ist es vorteilhaft,
den Schenkeln der Schieblehre Rundmaterial
z.B. Schweißdraht (ϕ 3 mm) beizulegen.
Achtung: Die Stärke des beigelegten Rund-
materials ist bei der Messung zu
berücksichtigen!
Treten Probleme bei der Messung auf,
ist mit dem Hersteller Kontakt
aufzunehmen!

2. Ist der Durchmesser des Zahnriemenrades gleich $166,47 + 0,1$ mm sind keine weiteren Maßnahmen erforderlich.
3. Ist der Durchmesser des Zahnriemenrades größer als $166,6$ mm, ist das Riemenrad gemäß WHB Seite 6. 11 auszutauschen.
4. Linke/ rechte Motorverkleidung wieder anbauen.
