TECHNISCHE MITTEILUNG VTM869-22

G 103C TWIN III SL Werk-Nr. 35002 - 35051

ATA-Code: entfällt
Schwerpunktkupplung

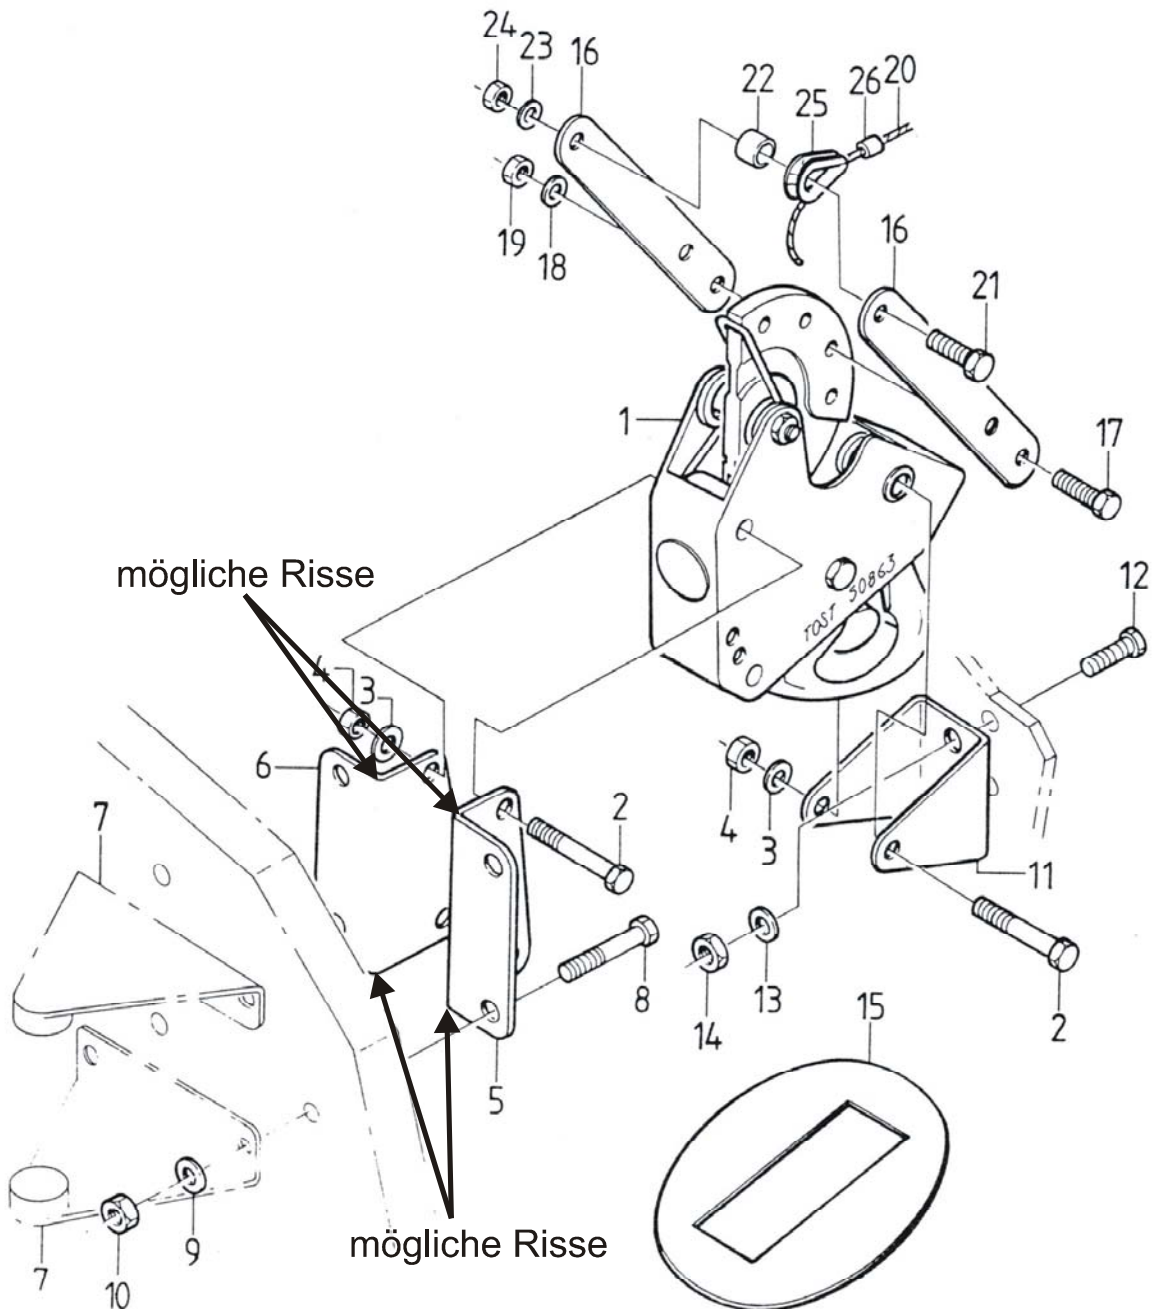
Nach längerem Betrieb (d.h. Schleppen mit der Schwerpunktkupplung) kann es vorkommen, dass an den vorderen Befestigungswinkeln der Schwerpunktkupplung Risse auftreten.

Wichtiger Hinweis: Darstellung für G 103A TWIN II ACRO ! Für den G 103C SL ist ein abweichender Einbau möglich!

1.8.1 Die Kupplungswinkel 103B-2360.01 und 103B-2360.02 sind wie folgt auf Risse zu prüfen:

- hinteren Sitz ausbauen
- Kupplungswinkel auf Rissbildung überprüfen, siehe Abbildung S. 2 (falls nötig mit Hilfe eines Spiegels / Taschenlampe)

Wichtiger Hinweis: Falls Risse festgestellt werden, sind die Winkel unverzüglich gem. 1.8.2 auszutauschen !

1.8.2 Die beiden vorderen Kupplungsbefestigungswinkel sind wie folgt auszutauschen:

- hinteren Sitz ausbauen
- linke und rechte Instrumentenbrettverkleidung ausbauen
- **vordere** Verschraubung (Nr. 2, 3, 4) der Schwerpunktkupplung ausbauen, hintere Verschraubung (Nr. 12, 13, 14) lösen
- Befestigungswinkel (Seite 2, Nr. 5 und 6) ausbauen
- neue Befestigungswinkel 103B-2360.01/2 und 103B-2360.02/2 einbauen

Hinweis: Beim Einbau sind die im Umbausatz mitgelieferten neuen Stoppmuttern (Nr. 4, 10) zu verwenden.
