Gegenstand: (Subject)	Austausch der Hotellier-Schnellverbindungen in der Steuerungsanlage.
Betroffen: (Effectivity)	Segelflugzeuge TWIN ASTIR und TWIN ASTIR TRAINER ab Werk-Nr. 3000 bis 3275 einschließlich. Maßnahmen 3 und 4 ab Werk-Nr. 3000 bis 3291 einschließlich.
Dringlichkeit: (Accomplishment)	Maßnahme 1 vor dem nächsten Start, danach alle 50 Flugstunden bis zur Durchführung von Maßnahme 2. Maßnahme 2 und 3 spätestens bis zum 31. Juli 1981. Maßnahme 4 ist eine Empfehlung.
Vorgang: (Reason)	<p>Nach hohen Betriebsstundenzahlen kam es im Bereich der 90°-Schnellverbindungen mit offenen Kappen infolge von starker Abnutzung zu einzelnen Brüchen an den Kugelgelenken der Querruderanlage, was einen generellen Austausch derartiger Verbindungen gegen Verschlüsse mit geschlossener Kappe und neue Kugelgelenke erforderlich macht.</p> <p>Mit dem Austausch von Handbuchseiten wird die Wartung der Verschlüsse vorgeschrieben.</p>

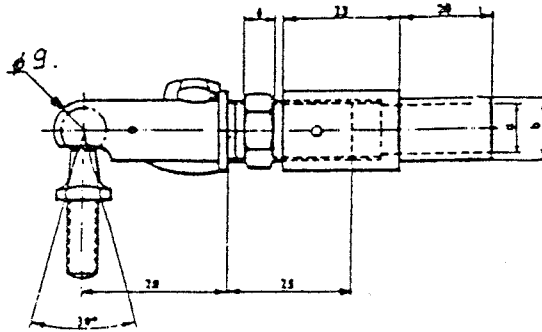
Abb. 1

ZULÄSSIG
Verschluß mit ge-
schlossener Kappe R
9.41. für Höhenruder

Die alten Schnellverschlüsse sind aus den Steuerstangen herauszudrehen. Zuvor ist die genaue Einstelllänge zu messen und die Einbaulage anzuzeichnen. Die neuen Verschlüsse sind einzuschrauben und in der alten Stellung zu kontern.

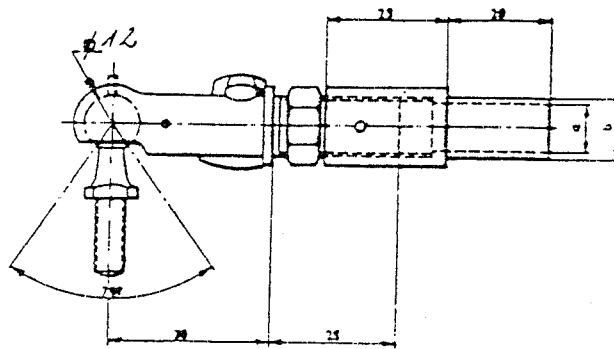
Abb. 2

ZULÄSSIG
Verschluß mit ge-
schlossener Kappe R
12.41. für Querruder

Bemerkung: Der Einbau von Verschlüssen R 12.41. (Abb. 2) und Kugelgelenken Nr. 262 M (Abb. 5) mit Kugeldurchmessern von 12 mm ist auch in der Höhenrudderanlage zulässig.

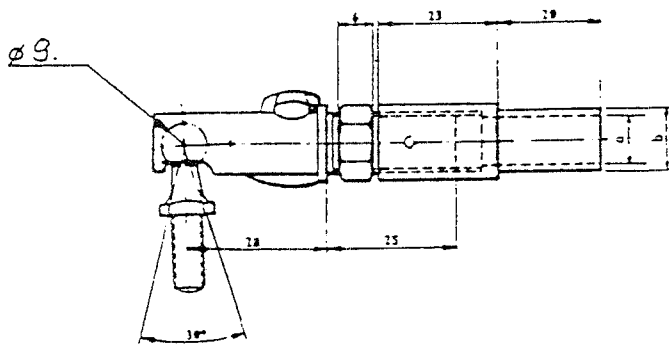
Abb. 3

NICHT ZULÄSSIG
Verschluß mit
offener Kappe
RZ 9.41.

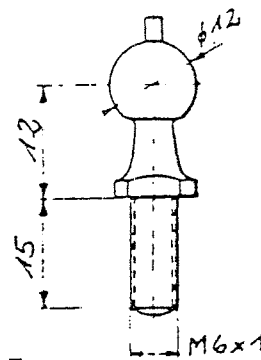
Abb. 5

Kugelgelenk
Nr. 262 M
für Querruder
