Gegenstand: Überprüfung und Verlängerung des Anschlags
(Subject) 103B - 4721.11 an den äußeren Schwenkhe-
beln der Bremsklappen im Flügel.

Betroffen: Segelflugzeuge GROB G 103 "TWIN II" und
(Effectivity) GROB G 103 A "TWIN II ACRO" der folgenden
Werknummern.
Werk-Nr. 33879-(K-117) - 34012-(K-245)
(einschließlich)

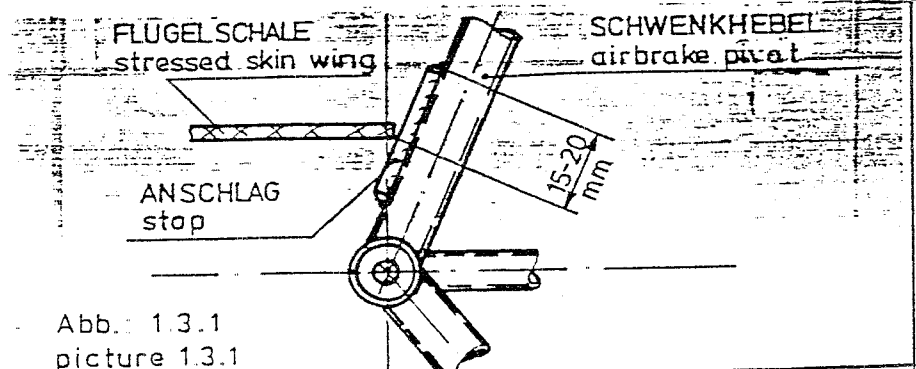
Vorgang: Bei einigen der oben angegebenen Werknum-
(Reason) mern kann nicht ausgeschlossen werden, daß
der auf die äußeren Schwenkhebel der
Bremsklappen aufgeschweißte Anschlag, bei
heftiger Betätigung der Bremsklappen, unter
das Flügellaminat rutscht und sich dort
einkeilt. Es wird vorsorglich der Anschlag
an den Schwenkhebeln verlängert.

Maßnahmen: 1. Maßnahme: Prüfen der Anschlaglänge
(Instructions) (linke und rechte Bremsklappe).
1.1 Die Länge des auf die äußeren Schwenk-
hebel der Bremsklappen aufgeschweißten
Anschlages, ist mit Hilfe eines Band-
maßes vor dem nächsten Start zu ermit-
teln.
Dazu müssen die Bremsklappen ausge-
fahren und im ausgefahrenen Zustand
belassen werden.
1.2 Sollte die Länge ca. 25 mm betragen,
so ist die Maßnahme 2 vor dem nächsten
Start durchzuführen.
1.3 Wenn bereits längere Anschläge auf-
geschweißt sind (ca. 36-40 mm Länge)
und keine Einkeilung möglich ist
(s.a. Abb.: 1.3.1), braucht Maßnahme 2
nicht durchgeführt zu werden.

2. Maßnahme: Anbringung einer Anschlagverlängerung (103B-4721.19) an den Schwenkhebel links 103B-4721 und Schwenkhebel rechts 103B-4722.

2.1 Das Anbringen der Anschlagverlängerungen erfolgt gemäß Arbeitsanleitung Nr. 315-31, die Bestandteil der vorliegenden Technischen Mitteilung ist.
