Gegenstand: Überprüfung des Bremsklappen-Anschläge

Betroffen:	Muster/Baureihe	Werk-Nr.
	ASTIR CS	1001 - 1536
	ASTIR CS 77	1601 - 1844
	ASTIR CS Jeans	2001 - 2248
	Club Astir II	5001 - 5061 (Zusatz "C")
	Standard Astir II	5001 - 5061 (Zusatz "S")
	G 102 Club Astir III	ab 5501 (Zusatz "C")
	G 102 Club Astir IIIb	ab 5501 (Zusatz "Cb")
	G 102 Standard Astir III	ab 5502 (Zusatz "S")
	SPEED ASTIR II	4001 - 4027
	SPEED ASTIR IIB	4028 - 4107
	TWIN ASTIR	3000 - 3291
	TWIN ASTIR TRAINER	3088 - 3291 (Zusatz "T")
	G 103 TWIN II	3501 - 3729
		3730 - 3878
		33879 - 34078
	G 103A TWIN II ACRO	3544 - 34078 (Zusatz "K")
	G 109	6001 - 6159
	G 109B	ab 6200

Dringlichkeit: spätestens 31.12.1992

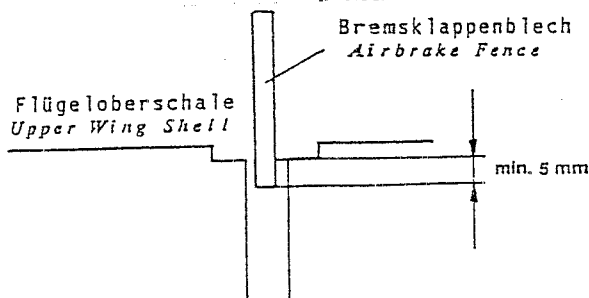
Vorgang: Bei einem starken Verschleiß der Bremsklappen-Anschläge, der bei den regelmäßigen Kontrollen nicht entdeckt wurde, können die Bremsklappen (BK) zu weit ausfahren und sich in dieser Position an der Flügeloberschale verhaken.

Maßnahmen: 1. Überprüfung der Bremsklappen-Anschläge
Als Vorsichtsmaßnahme sind die BK-Anschläge (äußere Kante des BK-Kastens) auf Zustand und Verschleiß zu prüfen.
Lackrisse um das äußere Ende des BK-Kastens können Anzeichen für eine Beschädigung des darunterliegenden GFK-Laminats sein.
Bei voll ausgefahrenen Bremsklappen ist der Verschleiß der BK-Anschläge zu überprüfen; dabei sollen die äußeren BK-Schwenkhebel an den Anschlängen anliegen:
Stets muß sich die Unterkante des BK-Blechs mindestens 5 mm unterhalb der Aussparung für die BK-Abdeckung in der oberen Flügelchale befinden (siehe Zeichnung unten).
Normaler Verschleiß ist zulässig, solange oben genannte Bedingung erfüllt ist.

Bremsklappen-Anschläge
BK-Blech/BK-Kasten min. 5 mm Überlappung

Wird bei der Überprüfung gemäß Maßnahme 1 ein zu starker Verschleiß der Anschläge festgestellt, so ist vor dem nächsten Start eine Reparatur gemäß Reparaturanleitung durchzuführen.
