- Gegenstand:** **Sicherung von L`Hotellier Schnellverschlüssen**
A. Einbau der WEDEKIND - SICHERUNG
B. Einbau der Sicherungshülse S26
- Betroffen:** ASTIR CS Werk-Nr. 1001 - 1536
ASTIR CS 77 Werk-Nr. 1601 - 1844
ASTIR CS Jeans Werk-Nr. 2001 - 2248

TWIN ASTIR Werk-Nr. 3000 - 3291
TWIN ASTIR TRAINER Werk-Nr. 3088 - 3291 (mit Zusatz "T")
- Dringlichkeit:** wahlweise (als Ersatz für Sicherungen gemäß LTA 93-001)
- Vorgang:** Gemäß LTA 93-001 vom 03.03.1993 wurde für alle L`Hotellier Schnellverschlüsse, die in Segelflugzeuge und Motorsegler eingebaut sind, eine Sicherung vorgeschrieben und verschiedene LBA-anerkannte Verfahren angeboten. Da die bisher hauptsächlich verwendete Sicherungsmethode (Federstecker) nicht überall anwendbar oder nur umständlich anzubringen ist, wird nun der wahlweise Einbau der **WEDEKIND - SICHERUNG** (LBA-anerkannt 18.05.93, siehe Anhang) oder der **Sicherungshülse S26** in die o.g. GROB Segelflugzeuge angeboten.
- Maßnahmen:** **A. WEDEKIND - SICHERUNGEN können an folgende Stangen angebracht werden:**
- QR - Verbinder
 - BK - Verbinder
 - HR - Stange III

WEDEKIND - SICHERUNG

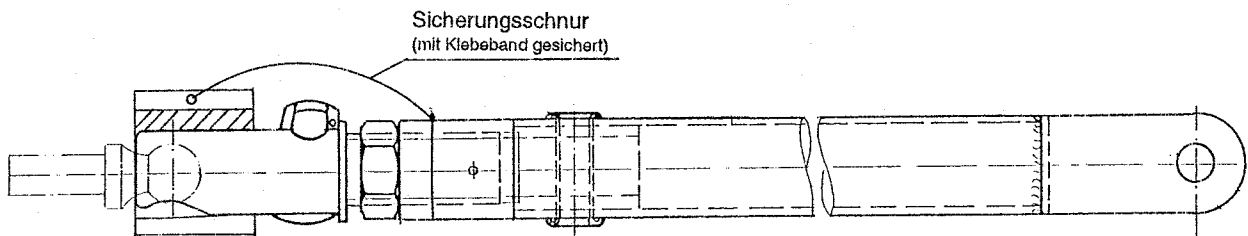
Die Sicherungshülsen S26 können nur an geraden L'Hotellier Verschlüssen angebracht werden.

Die Sicherungshülsen S26 sind wie folgt einzubauen:

- die Sicherungshülsen können ohne Ausbau und Demontage der Steuerstangen montiert werden
- Sicherungshülse auf Schnellverschluß schieben und mit Schur an der Stange befestigen
- zur Montage und Demontage beim Auf- bzw. Abrüsten des Flugzeuges wird die Hülse soweit verdreht, daß die Montageöffnung für die Kugel freigegeben wird
- nach der Montage wird die Hülse soweit verdreht, bis die Montageöffnung vollkommen verschlossen ist
- die **Sicherungshülsen S26** sind bei jeder Jahresnachprüfung auf eine ausreichende Klemmwirkung zu überprüfen und bei Bedarf auszutauschen. Bis zur Berichtigung des entsprechenden Wartungshandbuches ist diese Überprüfung handschriftlich in das Wartungshandbuch aufzunehmen.

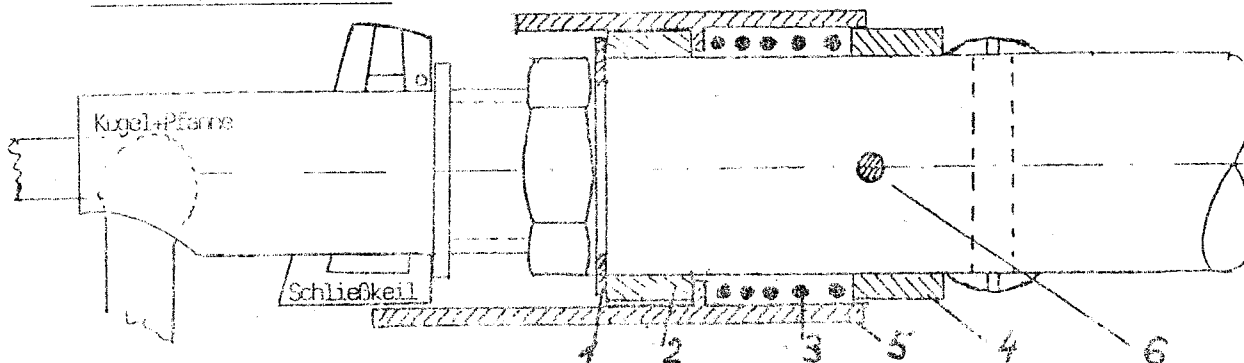
Schema (Maßstab 2:1):

Die Sicherungshülse (Teil Nr.5) rastet nur bei richtig angeschlossener L'HOTELLIER-Verschluß über den unteren Teil des Schließkeiles und sichert den Schließkeil gegen ein unbeabsichtigtes Öffnen. Hierbei wird die Sicherungshülse durch die Druckfeder (Spiralfeder, Teil Nr.3) mit der Federspannung von ca. 1,5 N in der "gesicherten Lage" gehalten.

Bei einer falsch angeschlossenen Verbindung (Kugel nicht vollständig in der Kugelpfanne) kann die Sicherungshülse nicht über den unteren Teil des Sicherungskeiles schnappen, daher bietet die WEDEKIND-SICHERUNG auch Schutz gegen falsches Montieren.

Teile der Sicherung: (im obigen Schema im Schnitt, d.h. "schraffiert" gezeichnet)

Teil 1: Unterlegscheibe 20 ϕ x 12,5 ϕ x 0,5mm,	Werkstoff: 1.4301
" 2: Buchse 20 ϕ x 1,8mm, 6mm lang	" PP (Polypropylen)
" 3: Spiralfeder 19 ϕ x 0,8mm, 20mm lang, Druckkraft bei 14mm Federweg 2,2 N	" 1.4310
" 4: Buchse 20 ϕ x 1,8mm, 7mm lang	" PP
" 5: Sicherungshülse 23 ϕ , 36mm lang	" AlMgSi0,5
" 6: Spannhülse nach DIN 1481, 2 ϕ x 22mm lang	" 1.4310

Nach dem Ausschrauben des L'HOTELLIER-Verschlusses (ACHTUNG: bei nachträglicher Montage auf die Einstelllänge achten bzw. Ruder neu einstellen !!!) sind die Teile in der Reihenfolge 4, 3, 5 und 2 auf das freie Ende der Steuerstange aufzuschieben. Das Teil Nr. 1 ist beim Wiedereinschrauben des L'HOTELLIER-Verschlusses zu positionieren. Erst nachdem die Einstelllänge des Ruderanschlusses wieder hergestellt ist und mit der Kontermutter fixiert wurde, ist die Buchse Nr. 4 um 2mm in die Sicherungshülse Nr. 5 einzuschieben und in dieser Position mittels einer Bohrung von 2mm ϕ und der Spannhülse Nr. 6 zu sichern. Die Bohrung liegt in einer zum Sicherungskeil senkrechten Ebene. Der Abstand für die Bohrungsmitte beträgt vom äußeren Rand der Unterlegscheibe Nr. 1 = 19mm. Bei diesem Maß ist gewährleistet, daß die Spannhülse nach dem Eintreiben mit ihrem beidseitigen Überstand von jeweils 1mm im Zustand der eingerasteten Sicherungshülse immer noch im Bereich der Langlochfräsungen der Sicherungshülse liegt, und somit diese gegen eine Verdrehung gesichert ist (eine Verdrehung der Sicherungshülse würde die Zwangssicherung des L'HOTELLIER-Schließkeiles aufheben). Um ein unbeabsichtigtes Verschieben der Buchse Nr. 2 zu vermeiden, empfiehlt es sich, die Buchse vor dem Bohren mit PATTEX oder ähnlichem Kleber zu fixieren.

Zur einwandfreien Sicherung genügt es, wenn die Sicherungshülse Nr. 5 um 3mm über den unteren Teil des L'HOTELLIER-Schließkeiles ragt. Ist dieser Weg größer, kann der vordere Teil der Sicherungshülse entsprechend abgefeilt werden (dies muß ggfs. bei weit herangeschraubten L'HOTELLIER-Anschlüssen durchgeführt werden, da der Schiebeweg der Sicherungshülse zum Öffnen des Verschlusses durch die Länge des Federkanals begrenzt wird).

Der im gesicherten Zustand sichtbare Teil der Buchse Nr. 4 - ca. 4mm - ist grün zu kennzeichnen.

Ist nach dem Anschließen des L'HOTELLIER-Anschlusses nicht die volle Ringbreite "GRÜN" von ca. 4mm sichtbar, also z.B. nur 1-2mm, so hat sich die Sicherungshülse Nr. 5 nicht über den unteren Teil des Schließkeiles geschoben - der L'HOTELLIER-Anschluß ist somit **nicht** gesichert. Die Ursache (z.B. gebrochene Spiralfeder Nr. 3) muß vor dem nächsten Flug behoben werden.

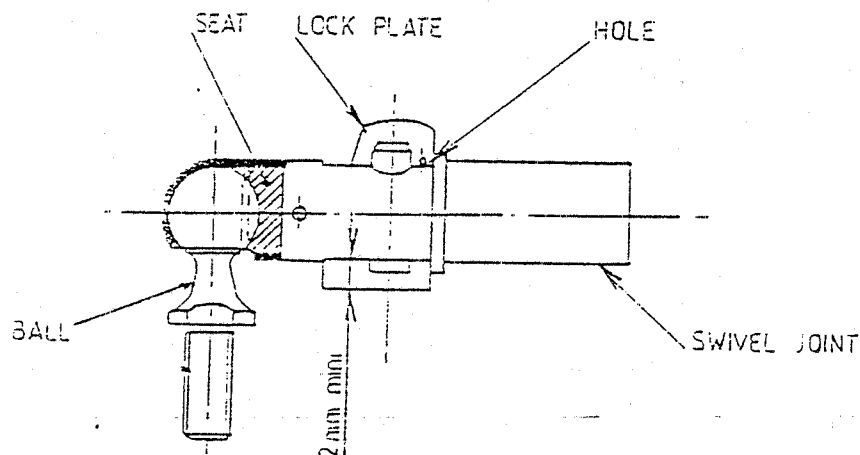
FIG. 1

2.5 MESSUNG DES HERAUSRAGENDEN UNTEREN TEILS DES VERRIEGELUNGSKEILS BEI MONTIERTER VERBINDUNG (siehe Abb. 1)

Der herausragende Teil muß eine Länge von mehr als 2 mm haben, so daß die automatische Nachstellfunktion sichergestellt ist.

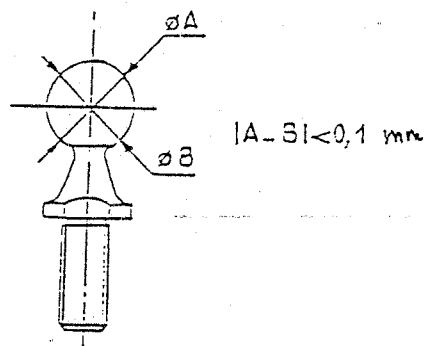
FIG. 2

2.2 MESSUNG DER RUNDHEIT DES KUGELKOPFS (siehe Abb. 2)

Die Abweichung zwischen mehreren Messungen des Kugelkopfdurchmessers darf nicht größer als 0,1 mm sein.

Mit dieser Messung soll ein abnormer Verschleiß des Kugelkopfes festgestellt werden.
