Gegenstand: Modifikation der Flügelverbinder

Betroffen: Segelflugzeugmuster: Geräte Nr.: 315
 TWIN ASTIR Werk-Nr. 3000 - 3291
 TWIN ASTIR TRAINER Werk-Nr. 3000 - 3291 (mit Zusatz "T")
 G 103 TWIN II Werk-Nr. 3501 - 3729

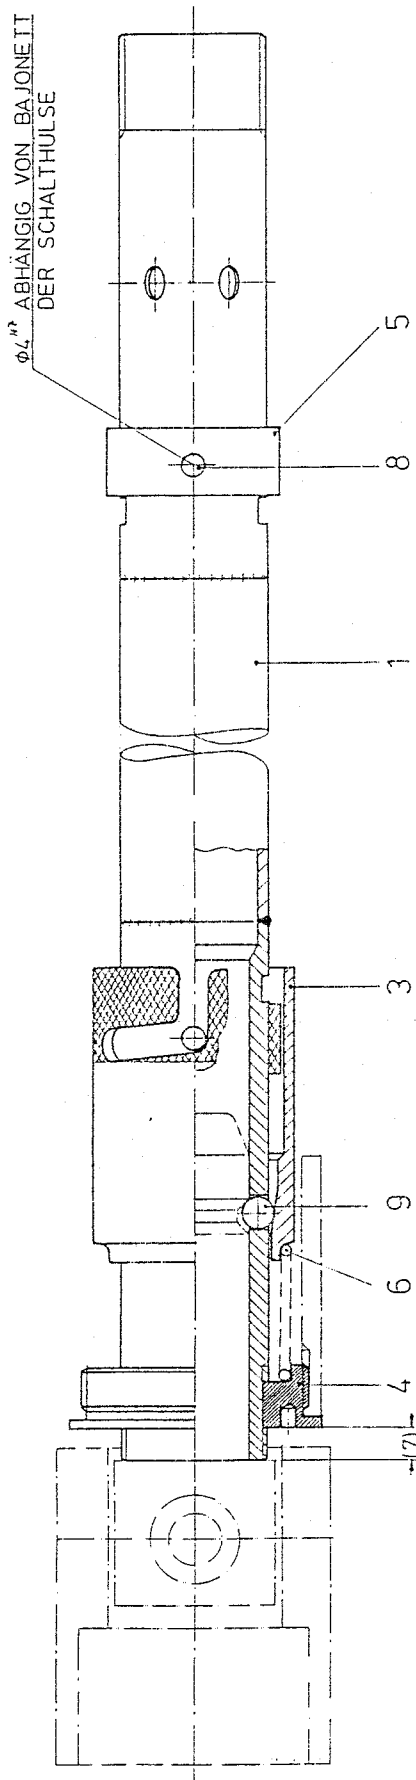
Steckanschluss 103-2201/ 2202			
Lfd.Nr	Stückzahl	Benennung	Teile-Nr.
1	1	Verbindungsrohr	103-2203
3	2	Schalhülse	103-2201.03
4	2	Mutter	103-2201.04
5	2	Ring	103-2201.05
6	2	Druckfeder	103-2201.06
8	2	Zylinderstift	5m6x45 DIN 6325
9	12	Stahlkugeln	$\phi 7$

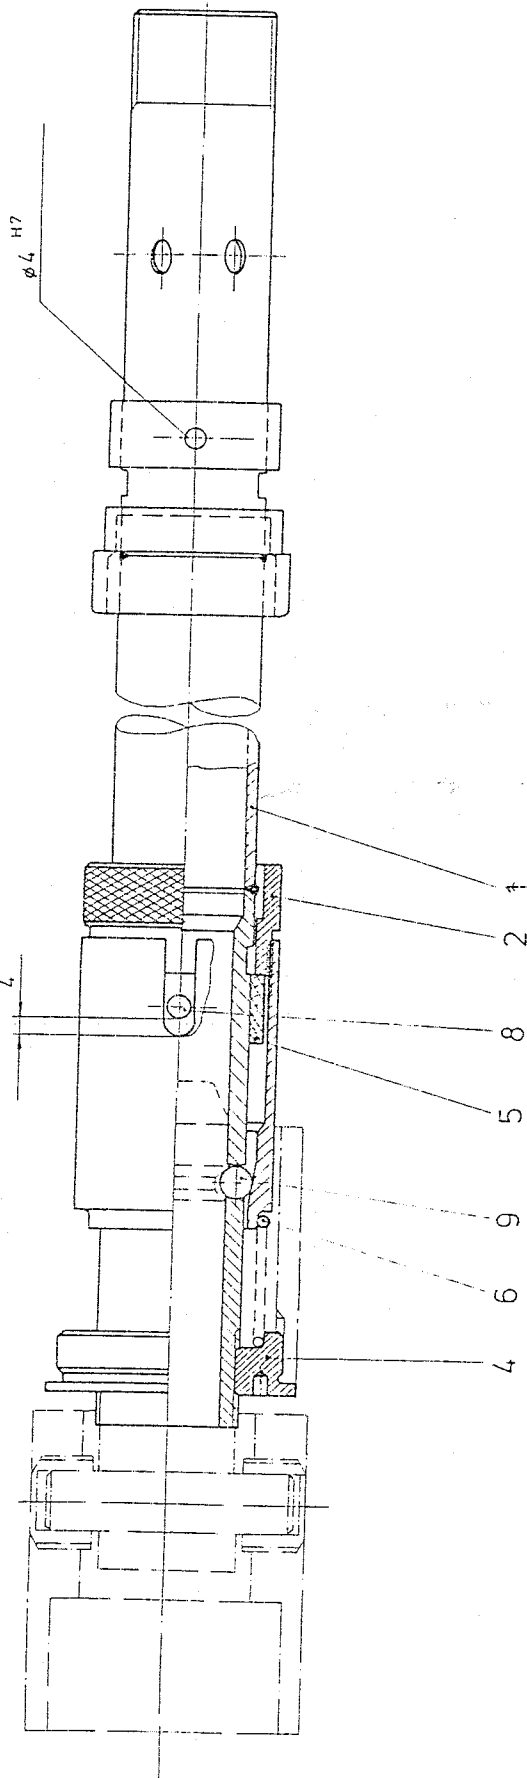
Steckanschluss 103-2201/ 2202/1			
Lfd.Nr	Stückzahl	Benennung	Teile-Nr
1	1	Verbindungsrohr	103-2203
2	2	Kordelmutter	109-2200.02
3	2	Schalhülse	109-2200.03
4	2	Mutter	103-2201.04
5	2	Ring	109-2200.05
6	2	Druckfeder	103-2201.06
8	2	Zylinderstift	5m6x45 DIN 6325
9	12	Stahlkugeln	$\phi 7$

1. Die Änderungen der Steckanschlüsse werden in Übereinstimmung mit folgenden Zeichnungen durchgeführt:
