Diese Technische Mitteilung ersetzt die Technische Mitteilung 315-61 vom 06. Mai 1999.

**Gegenstand:** Überprüfung/ Austausch der Rändelmutter am hinteren Steuerknüppel

Segelflugzeugmuster:	Geräte Nr.: 315
G 103 TWIN II	Werk-Nr. 3501 - 3729
G 103A TWIN II ACRO	Werk-Nr. 3544 - 3729 (mit Zusatz "K")

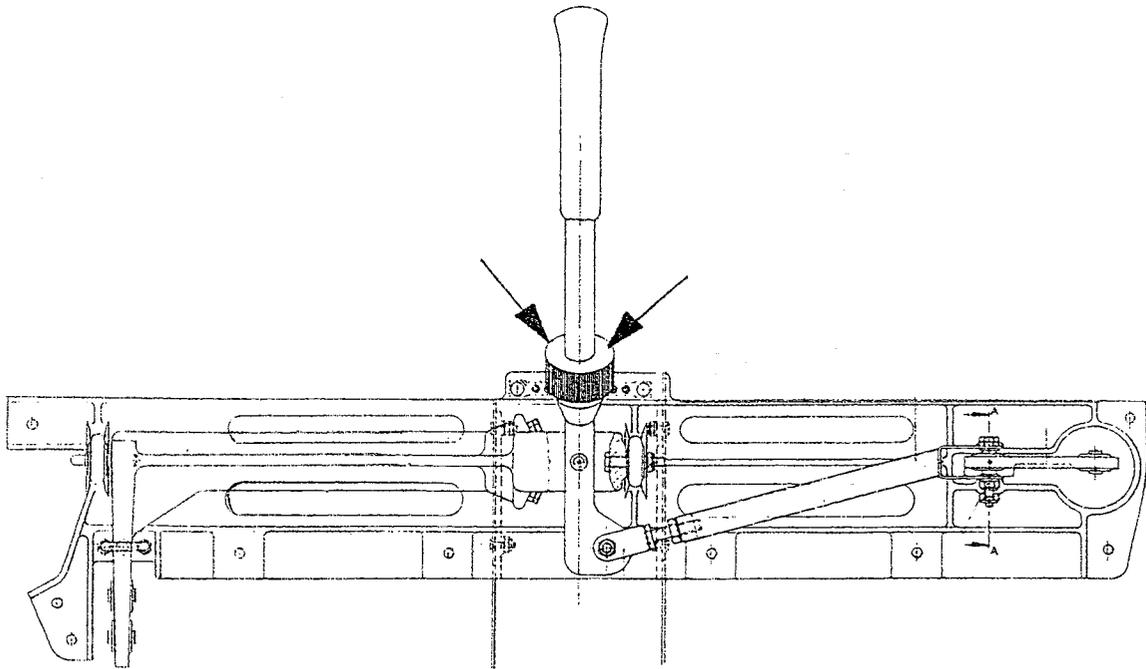
**Vorgang:** Der Fa. GROB wurden vereinzelt Fälle berichtet, wo die Befestigungsmutter (Rändelmutter) gebrochen war. Frühere Untersuchungen zeigten, daß diese Beschädigungen durch unsachgemäße Behandlung, wie z.B. zu starkes Anziehen, verursacht werden können. Als Vorsichtsmaßnahme wird hiermit eine Überprüfung bzw. ein Austausch des Rändelmutter angeordnet.

1. Die Rändelmutter ist auf Beschädigungen, insbesondere auf Rissbildung an der Mutteroberseite zu überprüfen. **Ist die Mutter beschädigt oder weist Risse auf, ist diese sofort auszutauschen.**

2. Die Überprüfung ist bis zum Austausch der Rändelmutter vor dem ersten Flug eines Tages zu wiederholen.
3. Die Rändelmutter am hinteren Steuerknüppel ist gegen eine neue Rändelmutter aus rostfreiem Stahl auszutauschen.

**Material:** Die neue Rändelmutter 103-4205.03/2 liegt der TM bei.
