TECHNISCHE MITTEILUNG VTM315-62/2

TWIN ASTIR	Werk-Nr.	3000 – 3291
TWIN ASTIR TRAINER	Werk-Nr.	3088 – 3291 (mit Zusatz „T“)
G 103 TWIN II	Werk-Nr.	3501 – 3876
G 103A TWIN II ACRO	Werk-Nr.	3544 - 34078 (mit Zusatz „K“)
G 103C TWIN III ACRO	Werk-Nr.	ab 34101
G 103C TWIN III	Werk-Nr.	36001 - 36014

ATA-Code: entfällt Schwerpunktkupplung

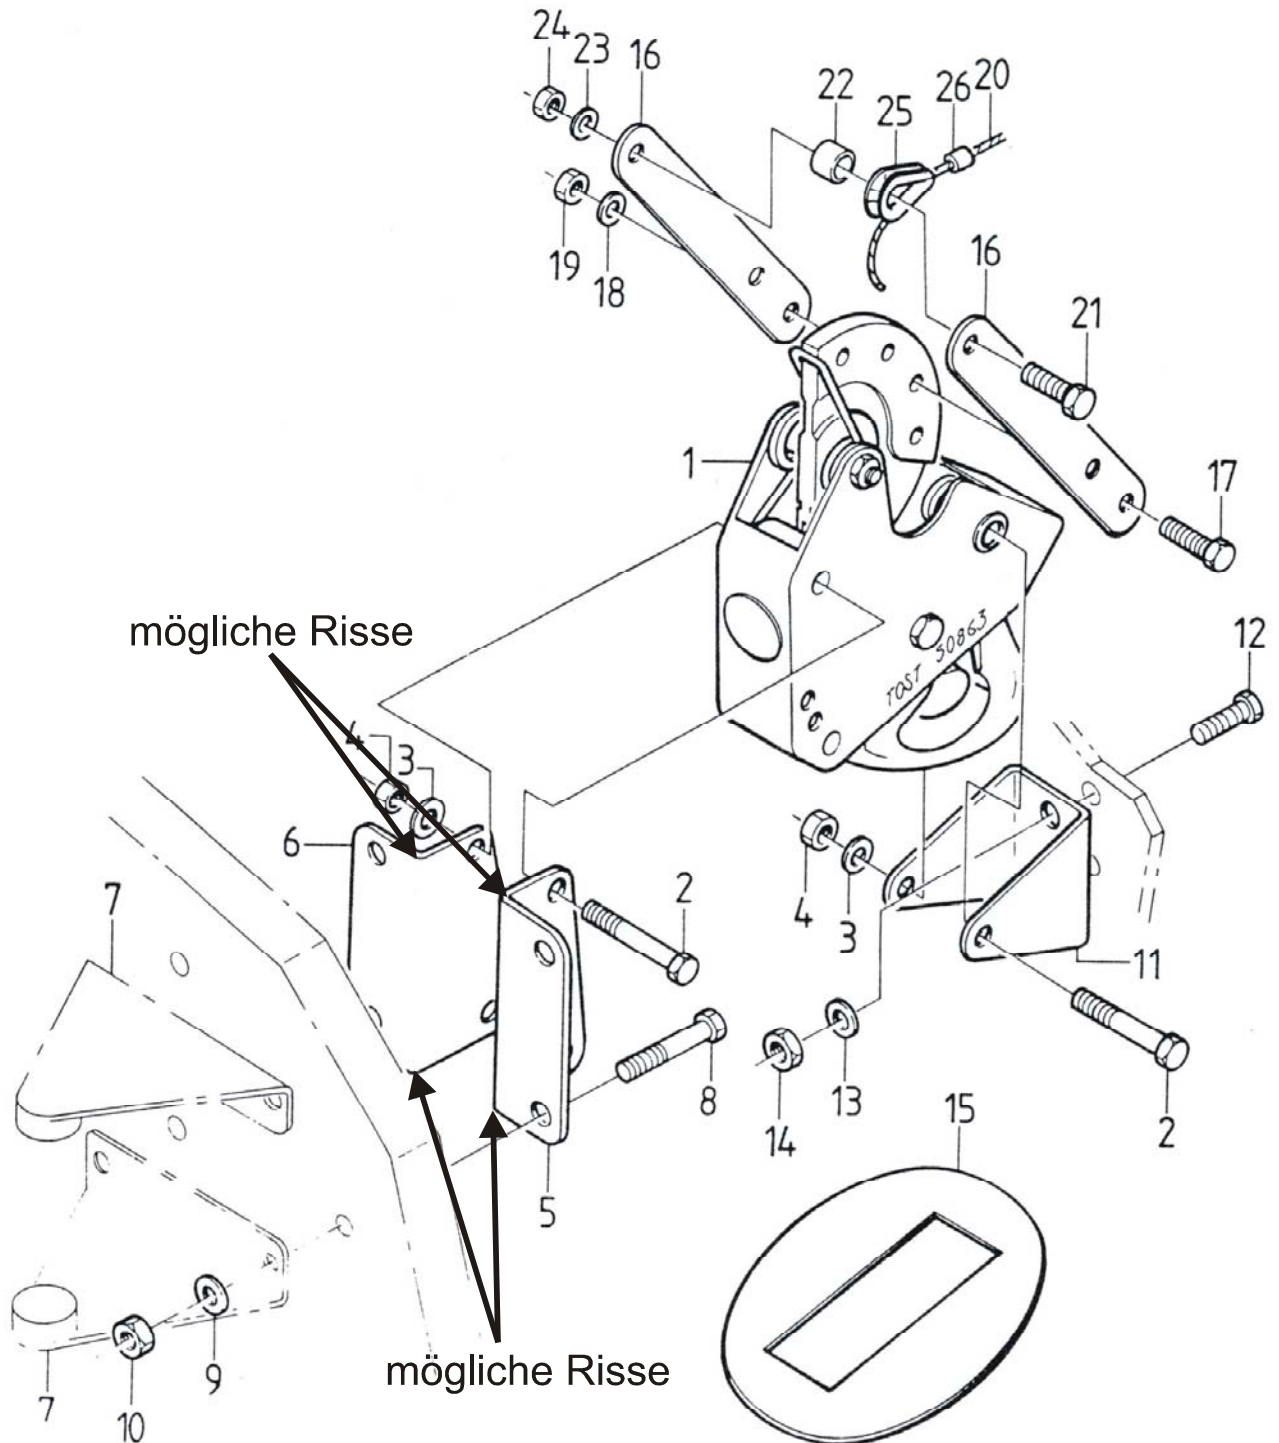
G 103A/B/C

Nach längerem Betrieb (d.h. Schleppen mit der Schwerpunktkupplung) kann es vorkommen, dass an den vorderen Befestigungswinkeln der Schwerpunktkupplung Risse auftreten.

Wichtiger Hinweis: Darstellung für G 103A TWIN II ACRO. Für andere Baureihen ist ein abweichender Einbau möglich!

1.8.1 Die Kupplungswinkel 103-2235.03 und 103-2235.04 oder 103B-2360.01 und 103B-2360.02 sind wie folgt auf Risse zu prüfen:

- hinteren Sitz ausbauen
- Kupplungswinkel auf Rissbildung überprüfen, siehe Abbildung S. 2 (falls nötig mit Hilfe eines Spiegels / Taschenlampe)

Wichtiger Hinweis: Falls Risse festgestellt werden, sind die Winkel unverzüglich gem. 1.8.2 auszutauschen !

1.8.2 Die beiden vorderen Kupplungsbefestigungswinkel sind wie folgt auszutauschen:

- hinteren Sitz ausbauen
- linke und rechte Instrumentenbrettverkleidung ausbauen
- **vordere** Verschraubung (Nr. 2, 3, 4) der Schwerpunktkupplung ausbauen, hintere Verschraubung (Nr. 12, 13, 14) lösen
- Befestigungswinkel (Seite 2, Nr. 5 und 6) ausbauen
- neue Befestigungswinkel 103B-2360.01/2 und 103B-2360.02/2 einbauen

Wichtiger Hinweis: Bei TWIN ASTIR und TWIN ASTIR TRAINER ist zusätzlich Blech 103-2360.02 unter den Befestigungswinkeln einzubauen.

Hinweis: Beim Einbau sind die im Umbausatz mitgelieferten neuen Stoppmuttern (Nr. 4, 10) zu verwenden.
