DRINGENDE TECHNISCHE MITTEILUNG NR. DTM315-63

G 103 TWIN II

G 103A TWIN II ACRO

G 103C TWIN III ACRO

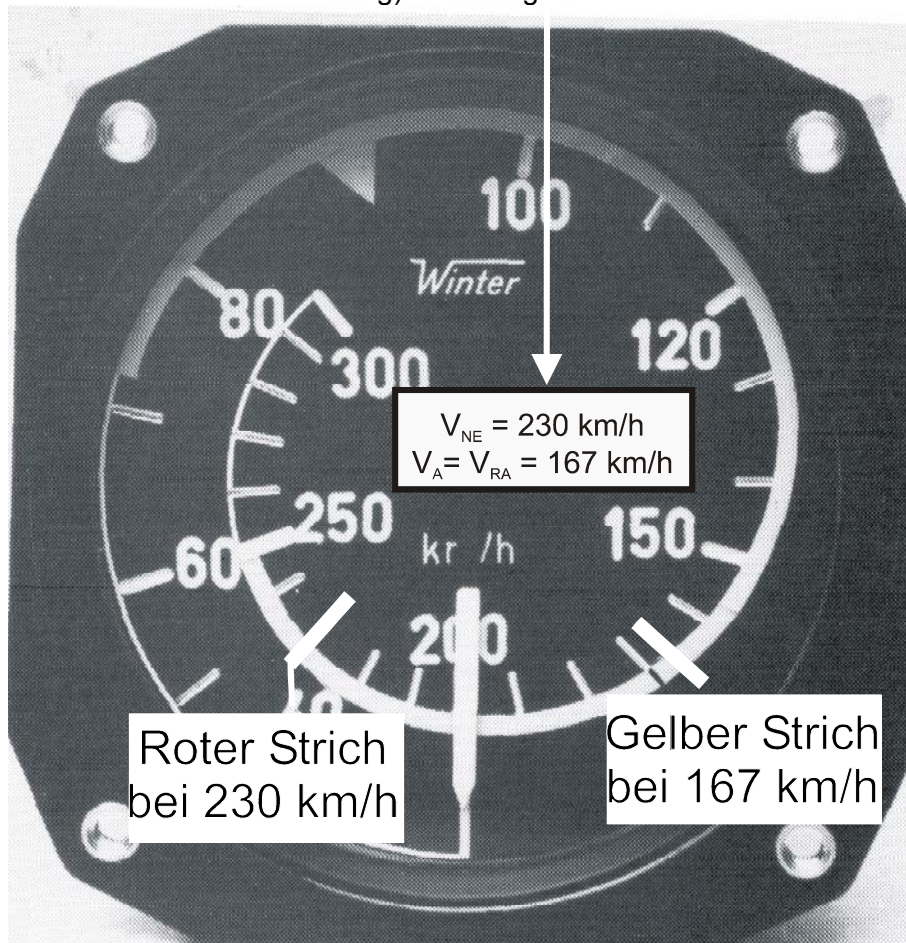
Neue Untersuchungen an der Rumpfstruktur deuten darauf hin, dass die Sicherheiten gegen Beschädigungen des Rumpfes unter Limitlasten nicht ausreichend sein könnten. Deshalb werden bis zum Abschluss der Untersuchungen und ggf. erforderlicher Massnahmen die Geschwindigkeit bei starker Turbulenz v_{RA} , die maximale Fluggeschwindigkeit v_{NE} und als Folge davon weitere Geschwindigkeiten, wie in Abschnitt 1.8 angegeben, reduziert. Kunstflug ist als Folge der reduzierten Geschwindigkeiten vorläufig verboten. GROB ist bemüht, kurzfristig die Untersuchungen abzuschliessen und ggf. erforderliche Massnahmen festzulegen.

- 1.8.2 Am vorderen und hinteren Fahrtmesser ist folgendes rote Schild (entsprechend der Fahrtmesserskalierung) anzubringen:

- 1.8.1 Am vorderen und hinteren Fahrtmesser
- ist bei **230 km/h** eine rote Markierung anzubringen
 - ist bei **167 km/h** eine gelbe Markierung anzubringen

Alle
Kunstflugmanöver
sind verboten !!
