# TECHNISCHE MITTEILUNG NR. VTM 315-72 TECHNISCHE MITTEILUNG NR. VTM 869-23

G103 TWIN II	Werk-Nr. 3501 - 34078
G103A TWIN II ACRO	Werk-Nr. 3544 - 34078 mit Zusatz „K“
G103C TWIN III ACRO	Werk-Nr. 34101 - 34203
G103C TWIN III	Werk-Nr. 36001 - 36014
G103 TWIN III SL	Werk-Nr. 35001 - 35051

ATA-Code: 55-00	Leitwerk
55-40	Seitenruder

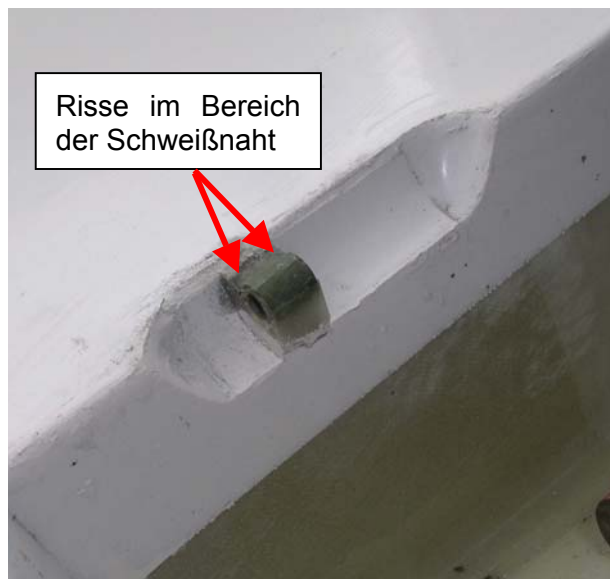
**Abb. 1**

Im Rahmen einer Vorflugkontrolle an einem TWIN III ACRO wurde ein gebrochenes oberes Seitenruderscharnier festgestellt. Die metallurgische Untersuchung des Scharniers zeigte die typischen Merkmale eines Biegedauerbruchs. Aufgrund des Bruchbildes ist eine Vorschädigung (Verbiegen und Zurückbiegen des Scharniers) nicht auszuschließen. Um jegliches Risiko zu vermeiden, wird eine einmalige Sichtinspektion des oberen Seitenruderscharniers angeordnet. Die Ergebnisse sind an die Fa. GROB zu melden, damit gegebenenfalls weitere Maßnahmen zu diesem bisherigen Einzelfall ergriffen werden können.

- 1.8.1. Vor dem Abbauen Seitenruder auf übermäßiges Spiel überprüfen (Zulässiges radiales Spiel Minimum 0.01mm, Maximum 0,08mm)
- 1.8.2. Seitenruder abbauen und in geeigneter Vorrichtung ablegen.
- 1.8.3. Sichtinspektion (Lupe, mind. 10-fache Vergrößerung) des oberen SR-Scharniers, insbesondere im markierten Bereich. (siehe Abb. 1). Risse im Bereich Schweißnaht.

- 1.8.4. Beschädigte oder verbogene Scharniere sind gem. Reparaturanleitung RI 315-72 auszutauschen. Zurückbiegen von verbogenen SR-Scharnieren ist nicht zulässig.
- 1.8.5. Nach Reparatur, bzw. für den Fall das keine Beschädigungen oder Risse festgestellt werden, Seitenruder einbauen (dazu sind bei in 1.8.1. festgestelltem übermäßigem Spiel neue DU-Buchsen zu verwenden).
- 1.8.6. SR-Steuerung auf Gängigkeit überprüfen.

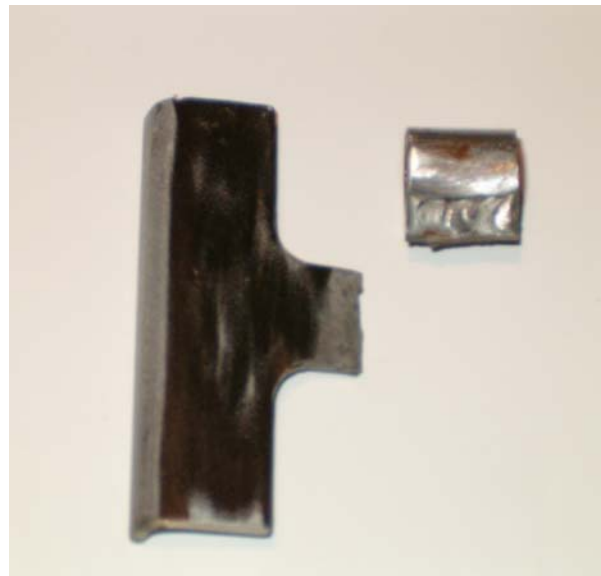
**Abb. 2**

**Hinweis:** Zwischen dem Metallscharnier und dem umliegenden Gewebe sind möglicherweise feine Risse sichtbar, dies ist normal, da Metall und GFK keine feste Verbindung eingehen.
