Gegenstand: Überprüfung und Austausch der Holmstummel-Bolzen

Betroffen: Muster: ASTIR CS Geräte-Nr.: 306
- Baureihen: - Werk-Nummern:
ASTIR CS 1001-1536
ASTIR CS 77 1601-1844
ASTIR CS Jeans 2001-2248
CLUB ASTIR II 5001-5061 (Zusatz "C")
STANDARD ASTIR II 5001-5061 (Zusatz "S")
G 102 CLUB ASTIR III ab 5501 (Zusatz "C")
G 102 CLUB ASTIR IIIb ab 5501 (Zusatz "Cb")
G 102 STANDARD ASTIR III ab 5502 (Zusatz "S")

Muster: SPEED ASTIR II Geräte-Nr.: 320
- Baureihen: - Werk-Nummern:
SPEED ASTIR II 4001-4027
SPEED ASTIR IIB 4028-4107

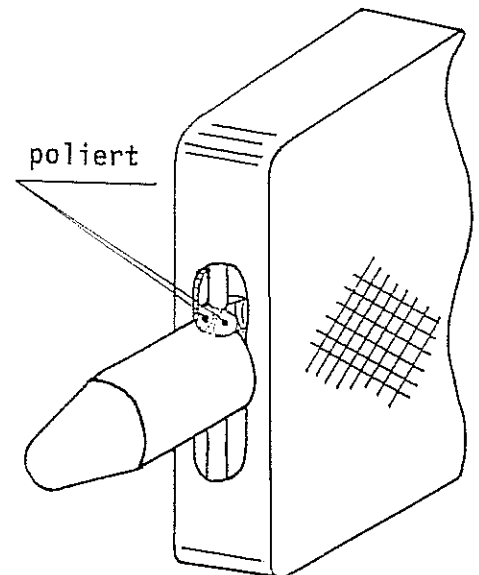
Verfahren zum Ausblenden eines Risses

Ein Riß kann ausgeblendet werden, wenn folgende Bedingungen erfüllt sind:

- * Riß einseitig nicht tiefer als 0,75 mm
- * Riß beidseitig nicht tiefer als je 0,5 mm

Untenstehende Skizze stellt die Ausblendung eines Risses im Querschnitt dar.

Das Ausblenden kann mit Schleifkappen oder ähnlichem erfolgen. Die bearbeitete Oberfläche ist zu polieren.

Anschließend ist der freigelegte Bereich (Holz und Metall) mit einem Harzanstrich abzudecken.
