SERVICE-BULLETIN

No.: Phoebus - 1/70 Date: April 1970

Type: PHOEBUS A, B and C

Subject: brake chute coupling

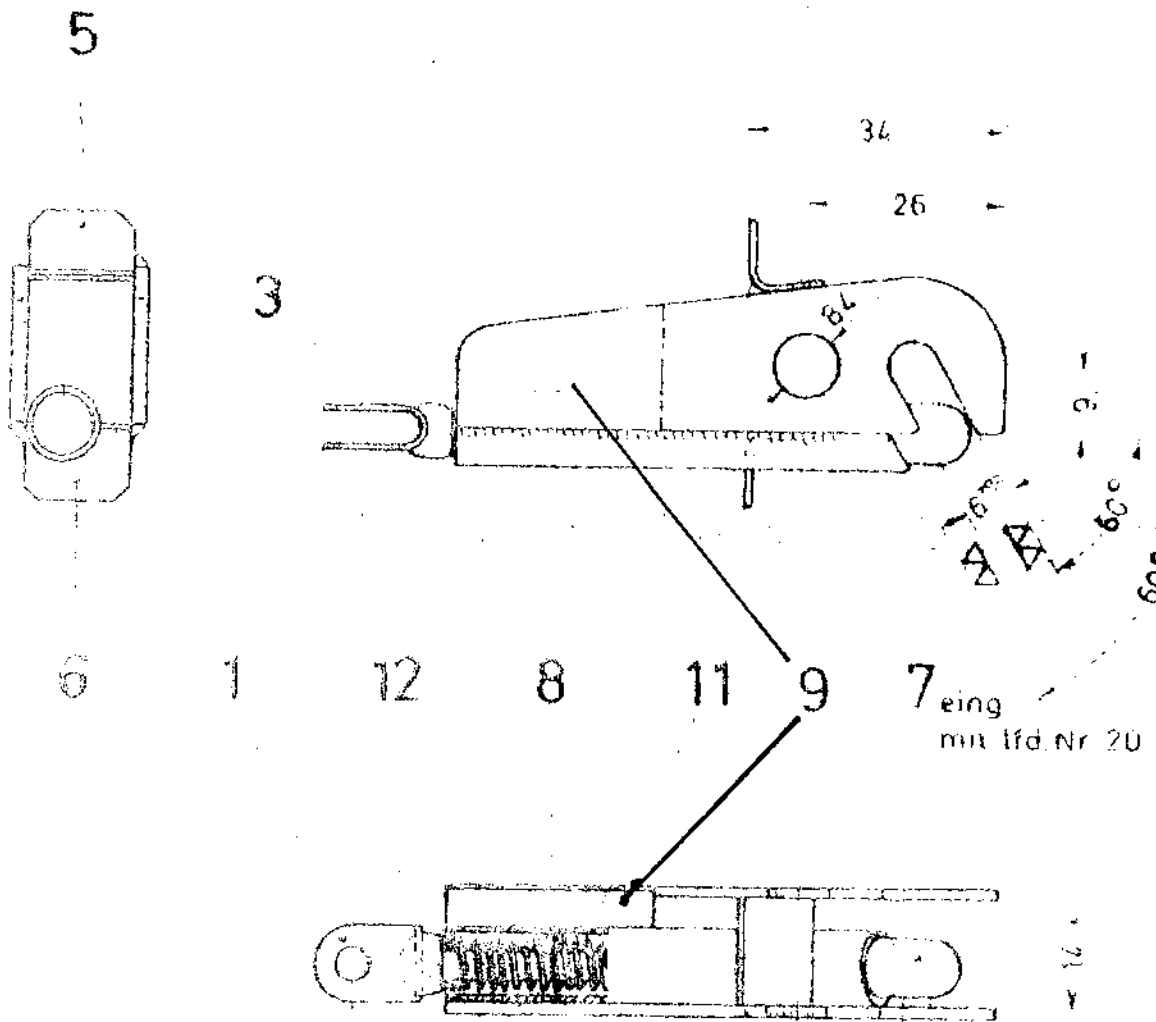
In the case of sailplanes with incorporated brake chute, the back-slipping chute coupling may, on right-hand rudder deflection, block the rudder.

Die Nummer 9 war die
Änderung an der Kupplung.

The chute coupling incorporated up to serial no. 934 shall be demounted and replaced by the modified chute coupling (Modification Bulletin 20). The chute coupling shall be sent to the manufacturer and will be exchanged immediately for the new, modified type.

Mount new coupling.
