SERVICE BULLETIN

Model: Glider PHOEBUS
Mark: A1, B1, B2, C
Subject: Fin rod, P/N 15 120-4274
Work: Check fork for tolerance
Priority: Prior to next flight

No. Phoebus 27-60/1
Page 1 of 1

76-268 Messerschmitt-Bölkow-Blohm

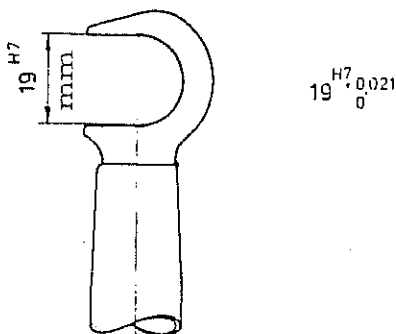
- A. Effectivity: All serial numbers
B. Reason: On one glider, a deformation of the fork head of the elevator fin rod (in the stabilizer) has been detected. This fact necessitates the inspection of the pushrod on all gliders of the a.m. marks.
C. Description: Remove the elevator according to the Flight & Operation Manual and check the dimension of the fork against the figure below. In case the tolerance is exceeded the fin rod shall be replaced by a new one. For this purpose, the stabilizer must be removed.

The instructions for installation and removal contained in the Flight & Operation Manual must be followed. Improper handling may cause deformation. Apply no force. Smooth operation of the ball-and-socket joints is important.
