# SERVICE BULLETIN 27-00/1

- Muster: Segelflugzeuge PHOEBUS A, B, C  
und PHOENIX
- Baureihe: alle
- Betrifft: Seilverbindungen der Hauptsteuerung, Drahtseil LN9374A,-2,4
- Arbeit: Kontrollen und Reparaturen

74-323

LTA-Nr. 82-216

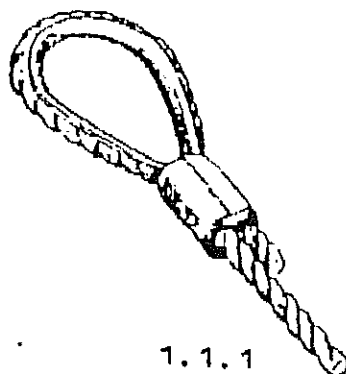
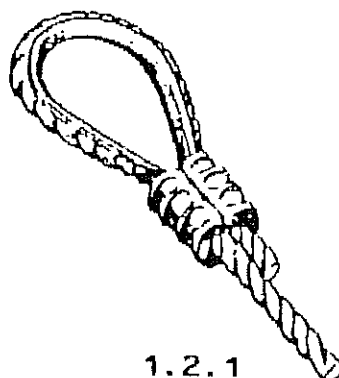
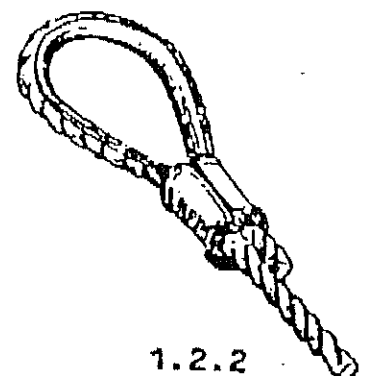
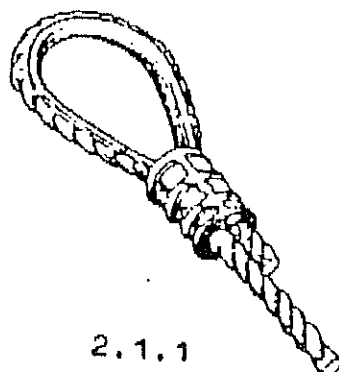
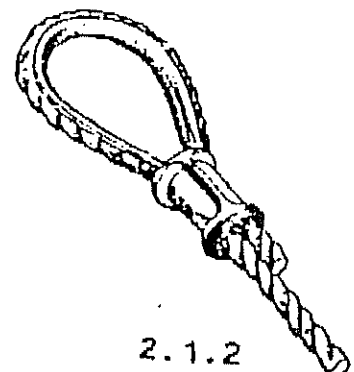
1.1.1 Seildurchmesser 3,2 mm und 2,4 mm:  
glatte Klemme ohne auffallende Wülste und Kerben.

1.2.1 Seildurchmesser 3,2 mm:  
Klemme mit 2 gegenüberliegenden Kerben in Längsrichtung und 3 Preßrillen quer zur Seilrichtung

1.2.2 Seildurchmesser 2,4 mm:  
Klemme mit 2 gegenüberliegenden Kerben in Längsrichtung und einer Preßrinne quer zur Seilrichtung

2.1.1 Seildurchmesser 3,2 mm:  
Klemme mit 2 gegenüberliegenden Wülsten anstelle der Kerben in Längsrichtung und 3 Preßrillen quer zur Seilrichtung.

2.1.2 Seildurchmesser 2,4 mm:  
Klemme mit 2 gegenüberliegenden Wülsten anstelle der Kerben in Längsrichtung und 1 Preßrinne quer zur Seilrichtung.

Alle Seilzüge mit unzulässigen Seilverbindungen sind gegen lufttüchtige auszutauschen.
