94-001 L'Hotellier

Betroffene Luftfahrtgerät (27/Son.):

L'Hotellier Schnellverschlüsse mit Exzenterverschluß (-Type 45- / Ratsche)
- wenn eingebaut in Segelflugzeugen oder Motorseglern

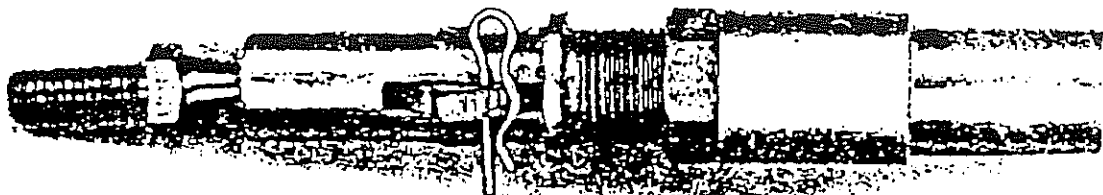
Jeder Schnellverschluß wird mit zurückgezogenem Sicherungsexzenter vollständig über die Kugel an der Stoßstange geschoben. Beim Verriegeln geht der Sicherungsexzenter etwas zurück, so daß dann bei richtiger Verbindung die Bohrung auf der Kugel abgewandten Seite des Sicherungsexzenter sichtbar wird.

In diese Bohrung muß die Sicherungsnadel eingesteckt und damit der Schnellverschluß gesichert werden.

Nichtgesicherte Schnellverschlüsse können sich im Betrieb selbsttätig öffnen !
