TECHNISCHE MITTEILUNG VTM 306-35

G 102	CLUB ASTIR III	ab Werk-Nr. 5501 (mit Zusatz "C")
	CLUB ASTIR IIIb	ab Werk-Nr. 5501 (mit Zusatz "Cb")
	STANDARD ASTIR III	ab Werk-Nr. 5502 (mit Zusatz "S").

ATA - Code: 27-00 Flugsteuerung

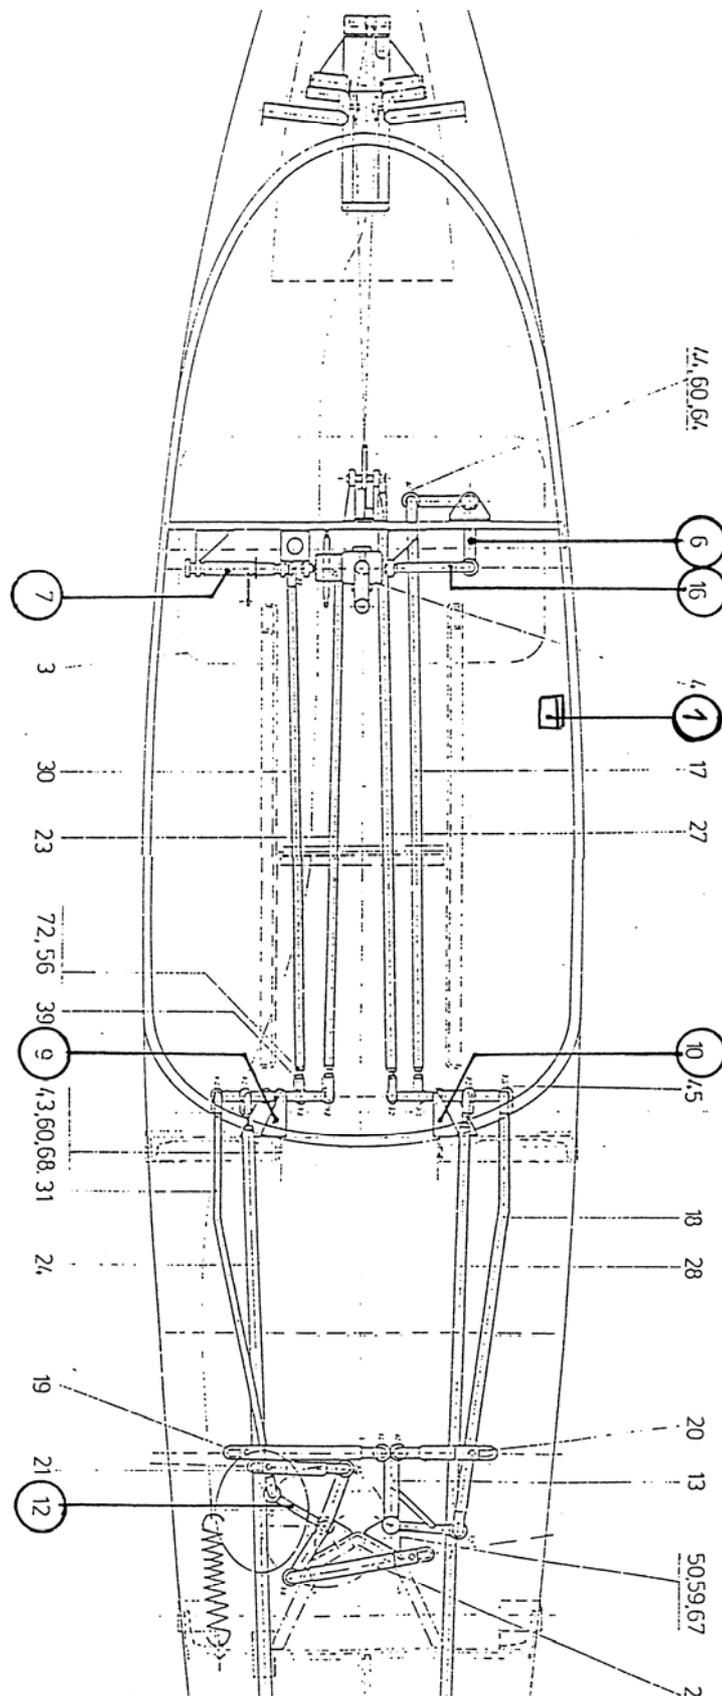
1.8.1 a) Folgende geschweißte Bauteile der Steuerung sind auf Rissbildung bzw. bleibende Verformung zu untersuchen (Laufende Nr. siehe Zeichnung auf Seite 5):

- QR-Hebel I	102C3-4225	(Lfd. Nr. 6)
- QR-Stange I	102C3-4351	(Lfd. Nr. 16)
- BK-TR-Einheit	102C3-4230	(Lfd. Nr. 7)
- Umlenkung	102C3-4261/ 4262	(Lfd. Nr. 9, 10)
- BK-Hebel III	102C3-4266	(Lfd. Nr. 12)
- Fw-Hebel	102S3-5214	(nur G 102 STANDARD III) (Lfd. Nr. 1)

d) Werden bei dieser Überprüfung **Risse bzw. bleibende Verformung** festgestellt, so ist das betroffene Schweißteil **vor dem nächsten Flug** durch Ersatzteil auszutauschen.

Wichtiger Hinweis: Eine Reparatur gerissener bzw. verformter Steuerungsteile ist nicht zulässig !
