# TECHNISCHE MITTEILUNG NR. VTM306-36/2

**Reduzierung der  $V_{NE}$**

G 102 Standard Astir III  
G 102 Club Astir III / IIIb

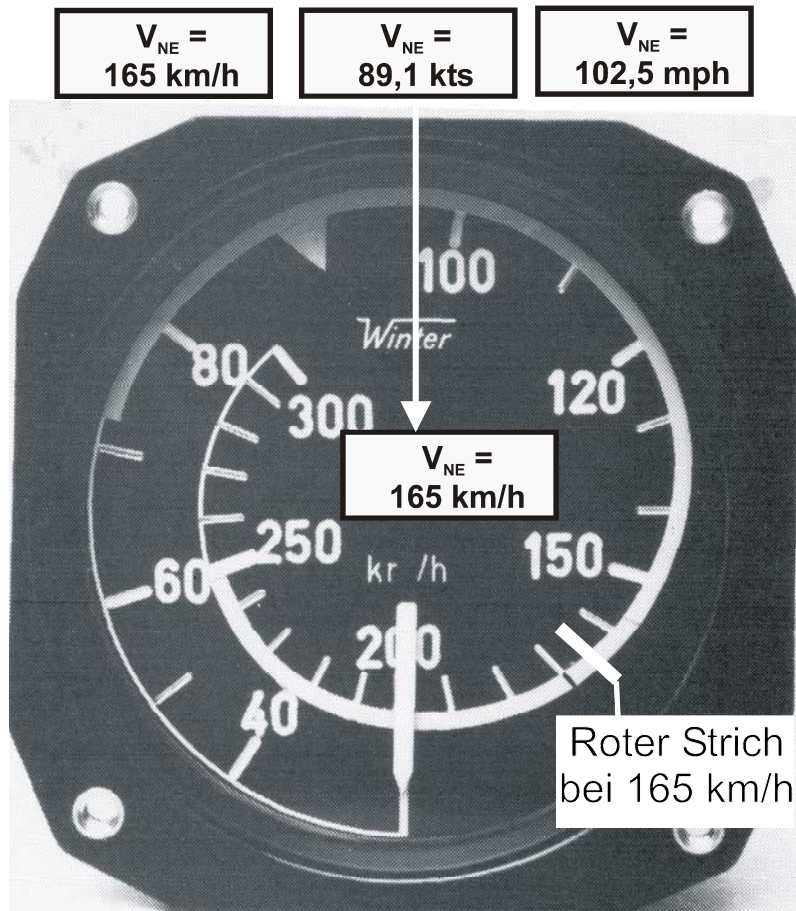
Mit der DTM 306-36 wurde der Betrieb der o.a. betroffenen Segelflugzeuge untersagt. Um den zwischenzeitlichen weiteren Betrieb, bis zur endgültigen Modifizierung (= Einbau von zusätzlichem Massenausgleich), zu ermöglichen, wird der Betrieb mit reduzierter Höchstgeschwindigkeit  $V_{NE}$  **nach** Durchführung und Beachtung der Maßnahmen gem. 1.8, zugelassen.

- 1.8.1 Am Fahrtmesser ist bei **165 km/h** eine rote Markierung anzubringen (rote Markierung ist der TM beigelegt).
- 1.8.2 Am Fahrtmesser ist folgendes rote Schild (entsprechend der Fahrtmesserskalierung) anzubringen:
