Fiberglas-Technik Rudolf Lindner <b>EASA AP.161</b>	Technische Mitteilung (TM-G09) „Kontrolle / Austausch Höhenruder-Stange“	Grob Sailplanes EASA.A.250	Blatt 1 von 1 Revision 1 Ausgabe 14.05.2020
---	--	----------------------------------	---

Gegenstand: Inspektion / Austausch Höhenruderstange (HR-Stange)

Fiberglas-Technik Rudolf Lindner <b>EASA AP.161</b>	Service Bulletin (SB-G09) „Inspection / Replacement elevator pushrod“	Grob Sailplanes EASA.A.250	Page 1 of 1 Revision 1 Edition 14.05.2020
---	---	----------------------------------	---

Subject: Inspection / Replacement of elevator pushrod

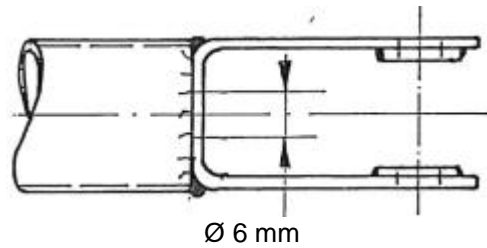
Abb 1 – Skizze der Kontrollbohrung am Gabelkopfende (Bohrung Ø 6 mm), geschweißte Version  
*Drawing of the control hole in the lower fork head end (hole dia. 6 mm), welded version*

- a. Am geschweißten Gabelkopfende unten muß die HR-Stange nach Zeichnung aufgebohrt werden (Bohrung Ø 6 mm, siehe Abb. 1). Bohrung aussen und innen entgraten.  
*The elevator pushrod must be drilled open on the welded lower fork head end according to the drawing (hole dia. 6 mm, see Abb. 1), Deburr the hole externally and internally.*

- b. Prüfen, ob Wasser austritt. Bei Feuchtigkeitsaustritt muß die HR-Stange durch eine neue ersetzt werden.  
*Check whether water becomes visible. In this case, the elevator pushrod must be replaced by a new one.*

- c. Tritt kein Wasser aus, so muß das Rohr in einem Bereich bis 100 mm nach dem feststehenden Gabelkopfende abgeklopft werden (z. B. mit Holzgriff vom Schraubenzieher). Fällt dabei Rost aus der Bohrung, so muß die HR-Stange durch eine neue ersetzt werden.  
*If no water becomes visible, the tube must be knocked up to 100 mm above the lower fork head end (e.g. with the wooden handle of a screw driver). If this causes rust falling out of the hole, the elevator pushrod must be replaced by a new one.*

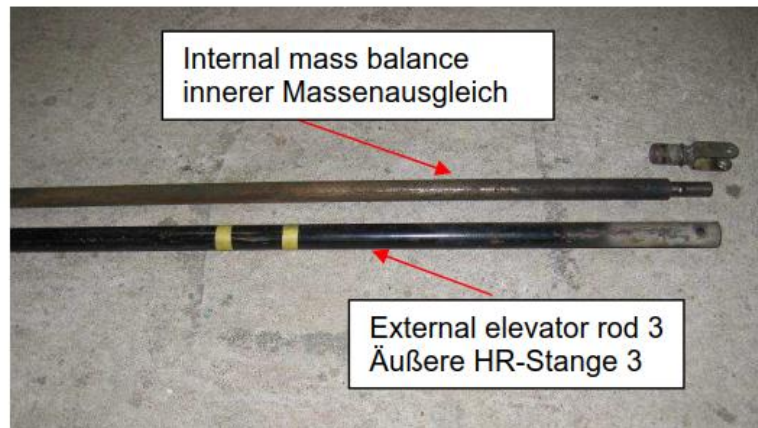
Abb 2 – Bild einer demontierten und zerlegten HR-Stange, genietete Version mit Massenausgleich  
*Picture of a demounted and disassembled pushrod, riveted version with mass balance*

- d. Rohrriet am unteren Ende der Stange ausbohren (Bohrer Ø 6 mm) und danach den unteren Gabelkopf und – bei den Baureihen Astir II – das innere Massenausgleichsgewicht ausbauen. (Bei Baureihen Twin III ist dieser Massenausgleich am oberen Ende montiert und braucht nicht entfernt zu werden.)  
Abb. 2 zeigt eine solche Stange im zerlegten Zustand.  
Falls der Ausbau Schwierigkeiten wegen starker Reibung zwischen Stange und Massenballast macht oder falls starke Korrosion im inneren Stange oder am Massenausgleich vorgefunden wird, muss die HR-Stange erneuert werden.  
Anhang A zeigt am Beispiel Twin III Ausbohren des Rohrriets und weitere Schritte.  
*The tubular rivet at the lower elevator pushrod end has to be drilled open (drill dia. 6 mm) and then the lower fork connector and – with models Astir II - the internal mass balance has to be de-mounted. (With models Twin III the mass balance is mounted at the upper end and needs not to be de-mounted.)*

*See Abb.2 for such an elevator pushrod in disassembled status.*  
*If the removal creates difficulties due to strong friction between the external steel tube and the internal mass balance or when observing strong corrosion within the tube or at the massbalance, replace the elevator pushrod with a new one.*  
*Appendix A shows the drill out of the tubular rivet and further steps (example for Twin III).*
