SERVICE BULLETIN

Type: Gliders PHOEBUS A, B, C
and PHOENIX

Subject: Main Control Cable Connections, Cable LN9374A,-2.4

No. PHOEBUS/PHOENIX
27-00/1
Page: 1 of 1

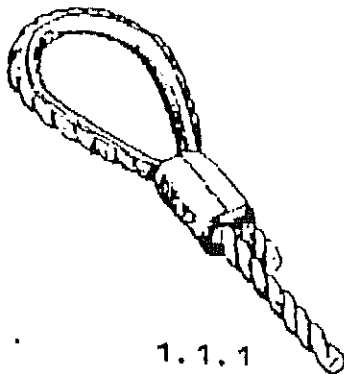
1.1 TALURIT-Klemme mit TALURIT-Werkzeug.

1.1.1 Seildurchmesser 3,2 mm und 2,4 mm:
glatte Klemme ohne auffallende Wülste und Kerben.

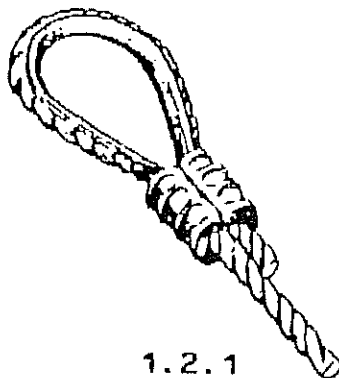
1.2.1 Seildurchmesser 3,2 mm:

Klemme mit 2 gegenüberliegenden Kerben in Längsrichtung und 3 Preßrillen quer zur Seilrichtung

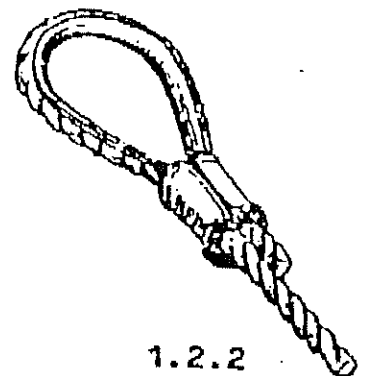
1.2.2 Seildurchmesser 2,4 mm:

Klemme mit 2 gegenüberliegenden Kerben in Längsrichtung und einer Preßrille quer zur Seilrichtung

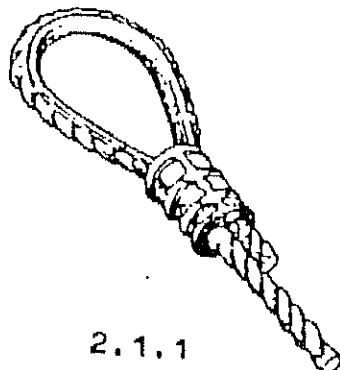
2.1 TALURIT-Klemme mit NICOPRESS-Zange

2.1.1 Seildurchmesser 3,2 mm:

Klemme mit 2 gegenüberliegenden Wülsten anstelle der Kerben in Längsrichtung und 3 Preßrillen quer zur Seilrichtung.

Alle Seilzüge mit unzulässigen Seilverbindungen sind gegen lufttüchtige auszutauschen.

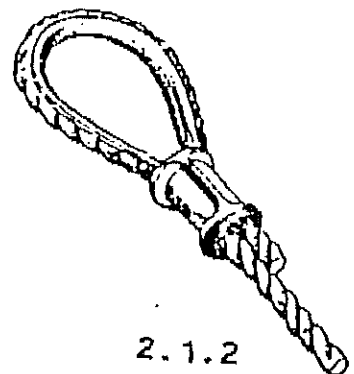
2.1.2 Seildurchmesser 2,4 mm:

Klemme mit 2 gegenüberliegenden Wülsten anstelle der Kerben in Längsrichtung und 1 Preßrille quer zur Seilrichtung.
