# SERVICE BULLETIN

Muster: Segelflugzeug PHOEBUS  
Baureihe: A1, B1, B2, C  
Betrifft: Flossenstange 15 120 - 4274  
Arbeit: Kontrolle des Paßmasses der Gabel  
Dringlichkeit: Vor nächstem Flug

Nr. PHOEBUS 27-60/1  
Seite 1 von 1

76-268 Messerschmitt-Bölkow-Blohm

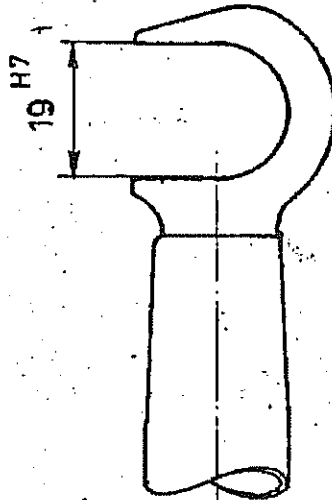
A. Gültigkeit: Alle Werk-Nr.  
B. Anlaß: Bei einer Maschine wurde Deformation der Flossenstange festgestellt. Dieser Fall erfordert Überprüfung des oben angegebenen Bauteiles.  
C. Beschreibung: Bei demontiertem Höhenleitwerk folgendes Maß kontrollieren:

$19^{+0.021}_0$

Wird Abweichung festgestellt, Seitenruder abbauen, Flossenstange ausbauen. Die ausgebaute Flossenstange muß gegen eine neue ausgetauscht werden. Darauf hingewiesen wird, da Deformation der Gabel durch unsachgemäße Handhabung bei Montage und Demontage des Höhenleitwerkes verursacht werden kann, daß die Hinweise im Flug- und Betriebshandbuch eingehalten werden. Besonders wichtig ist einwandfreie Beweglichkeit der Gelenklager.

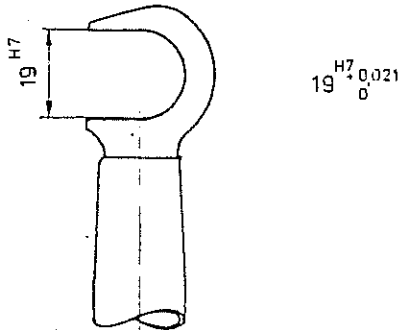
- A. Gültigkeit: Alle Werknummern  
B. Anlaß: Bei einem Flugzeug wurde eine Deformation des Gabelkopfes der Höhenruder-Flossenstange (in der Seitenflosse) festgestellt. Dieser Fall erfordert die Überprüfung der Stangengabel bei allen Flugzeugen o. a. Serien.  
C. Beschreibung: Das Höhenruder ist gem. Flug- und Betriebshandbuch abzubauen und das Maß der Gabel gemäß der Abbildung zu kontrollieren. Wird eine Abweichung außerhalb des Toleranzbereiches festgestellt, ist die Flossenstange gegen eine neue auszutauschen. Dazu ist das Seitenruder abzubauen.

Die Ein- und Ausbauhinweise im Flug- und Betriebshandbuch sind zu beachten. Bei unsachgemäßer Handhabung kann eine Deformation erfolgen. Keine Gewalt anwenden. Einwandfreie Beweglichkeit der Gelenklager ist wichtig.

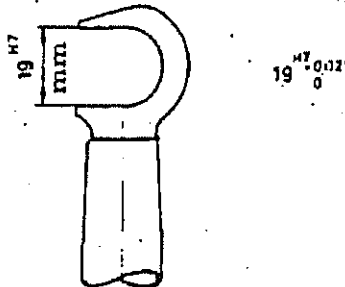
Anlaß:  
 Verformung des Gabelkopfes der Höhenruderstoßstange (in der Seitenflosse).

Maßnahmen und Fristen:  
 Vor dem nächsten Flug ist das Maß der Gabelöffnung der Höhenruderstoßstange (P/N 15 120-4274) gemäß Abbildung zu prüfen.

Liegt es außerhalb der angegebenen Toleranzen, ist die Stoßstange gegen eine neue auszutauschen.  
 Die Arbeiten sind entsprechend dem Service Bulletin auszuführen.
