SERVICE BULLETIN NO. / TECHNISCHE MITTEILUNG NR. MSB-GROB-003

ATA 41-20 Waterballast - Dump
**Inspection of the water ballast connection
for tight fit**

G 102/ G 103/ G 104

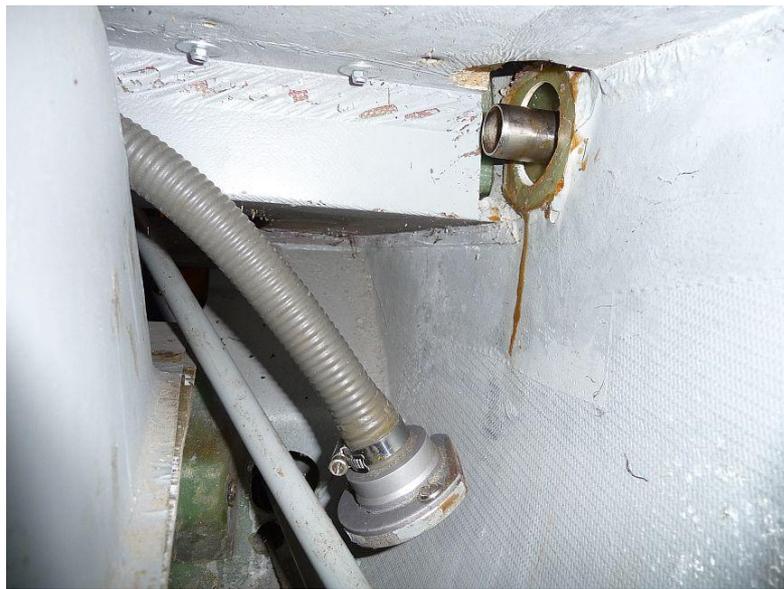
Fig.1 Abb.1

Grob received a report of a water ballast connection separated from the fuselage wall, found on a ASTIR CS during the annual inspection (see fig. 1).

Grob wurde ein Vorfall berichtet, bei dem an einem ASTIR CS im Rahmen der Jahresnachprüfung der Anschlussstutzen des Wasserablasses von der Rumpfwand gelöst hatte (siehe Abb. 1).

The connections were originally glued to the left and right fuselage wall. The investigation revealed, that this bonding has been deteriorating over many years in service. This Service Bulletin mandates an inspection of the bonding, and subsequent repair, if found necessary.

Die Anschlussstutzen waren ursprünglich mit der linken und rechten Rumpfschale verklebt. Bei der Untersuchung hat sich herausgestellt, dass sich nach langjährigem Gebrauch sich die Verklebung gelöst hat. Mit dieser Technischen Mitteilung wird die Überprüfung der Verklebung und bei Bedarf eine Reparatur angeordnet.

| 1.8.4 | Examine left and right fuselage-wing connection for tight fit. | Linken und rechten Rumpfanschlussstutzen auf festen Sitz überprüfen. |
| 1.8.6 | If the connection left and/ or right is found loose, a Repair Instruction has to be requested from the TC holder/ TC support organization. A detailed damage description shall be provided. The repair has to be performed prior to the next flight. | Ist der Anschlussstutzen links und/ oder rechts lose, ist beim Hersteller bzw. Musterbetreuer unter Vorlage einer detaillierten Schadensbeschreibung eine Reparaturanleitung anzufordern. Die Reparatur ist dann vor dem nächsten Flug durchzuführen. |
