Gegenstand:
(Subject)

Überprüfung und Austausch des Schlittens am vorderen Pedalbock.

Segelflugzeug GROB G 103 "TWIN II" von Werk Nr. 3501 bis 3689 einschließlich.
Segelflugzeug GROB G 103 A "TWIN II ACRO" von Werk Nr. 3544-K-1 bis 3689-(K) einschließlich.

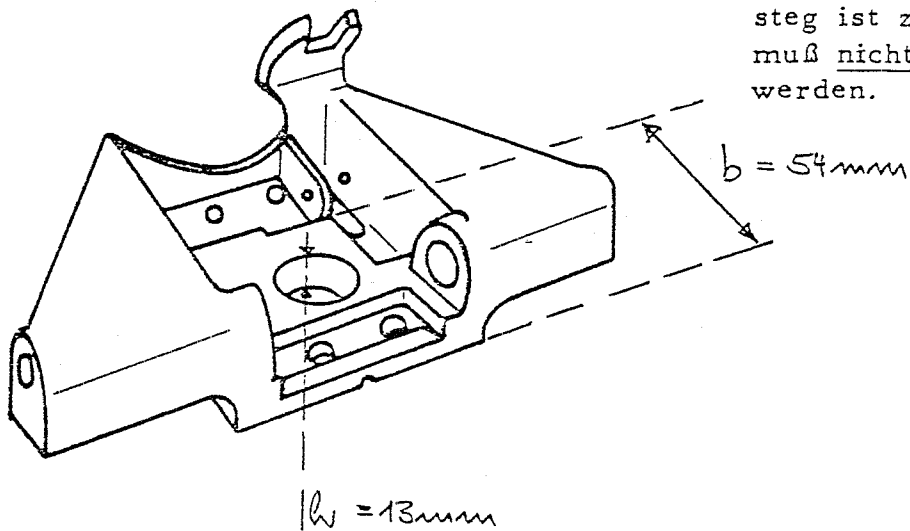
Abbildung 1: Schlitten
Nr. 103 B - 4208.10

Dieser Schlitten mit breitem hohem Quersteg ist zulässig und muß nicht ausgetauscht werden.

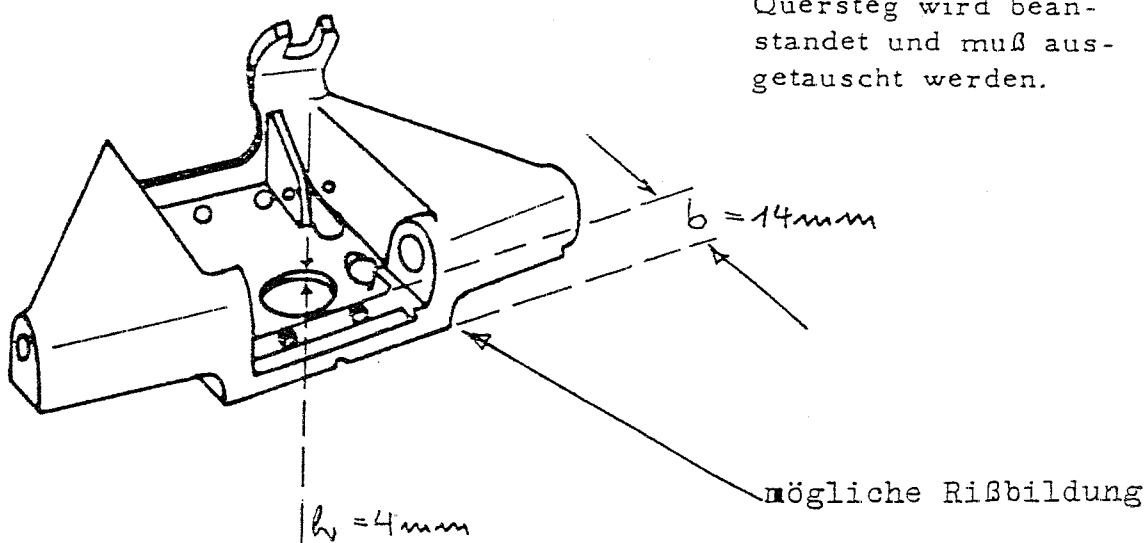
Abbildung 2: Schlitten
Nr. 103 - 4208.10

Bei den genannten Werknummern wurden an den vorderen Pedalböcken teilweise Schlitten eingebaut, die bei starker Überlastung brechen könnten.

Maßnahme 1: Überprüfung des Schlittens im vorderen Pedalbock vor dem nächsten Start. Ist der Schlitten Nr. 103 B-4208.10 (Abbildung 1) mit dem breiten hohen Quersteg eingebaut, besteht kein Grund zur Beanstandung. Die Maßnahmen 2 und 3 entfallen. Ist der Schlitten Nr. 103-4208.10 (Abbildung 2) mit dem schmalen niedrigen Quersteg eingebaut, sind die Maßnahmen 2 und 3 durchzuführen.

Dieser Schlitten mit schmalem niedrigem Quersteg wird beanstandet und muß ausgetauscht werden.

Maßnahme 2: Bis zur Durchführung von Maßnahme 3 ist der Schlitten an der rechten Pedallagerung vor jedem Flugbetrieb auf Risse und Verformungen zu untersuchen und eine Funktionskontrolle der Pedalverstellung und der Seitensteuerung durchzuführen. Werden Beschädigungen festgestellt, ist Maßnahme 3 vor dem nächsten Start durchzuführen. Bis zum Austausch ist bei einer Pedalverstellung der Riegel mit möglichst kleinen Kräften der Versen auf den unteren Bügel der Pedale zu entlasten.

Maßnahme 3: Bis spätestens zum 31. Oktober 1982 ist der Schlitten Nr. 103-4208.10 (Abbildung 2) gegen den Schlitten Nr. 103 B-4208.10 (Abbildung 1) auszutauschen. Dazu ist das notwendige Material (siehe unten) mit beiliegendem Bestellschein beim Hersteller anzufordern und gemäß Reparaturanleitung
