Gegenstand: **Erhöhung der Betriebszeit**

TWIN ASTIR	Werk-Nr.: 3000 - 3291
TWIN ASTIR TRAINER	Werk-Nr.: 3000 - 3291 (Zusatz "T")
G 103 TWIN II	Werk-Nr.: 3501 - 3729 3730 - 3878 33879 - 34078
G 103A TWIN II ACRO	Werk-Nr.: 3544 - 34078 (Zusatz "K")
G 103C TWIN III ACRO	Werk-Nr.: ab 34101
G 103C TWIN III	Werk-Nr.: 36001 - 36014

Die Arbeitsanleitung Nr.315-45/2 gehört zur Technischen Mitteilung TM 315-45 und beinhaltet den erforderlichen Austausch der Bremsklappenriegelhebel Nr. 103-4123/4124 und den Einbau von Inspektionsöffnungen für TWIN ASTIR und TWIN ASTIR TRAINER im Rahmen der 3000 Std. Kontrolle.

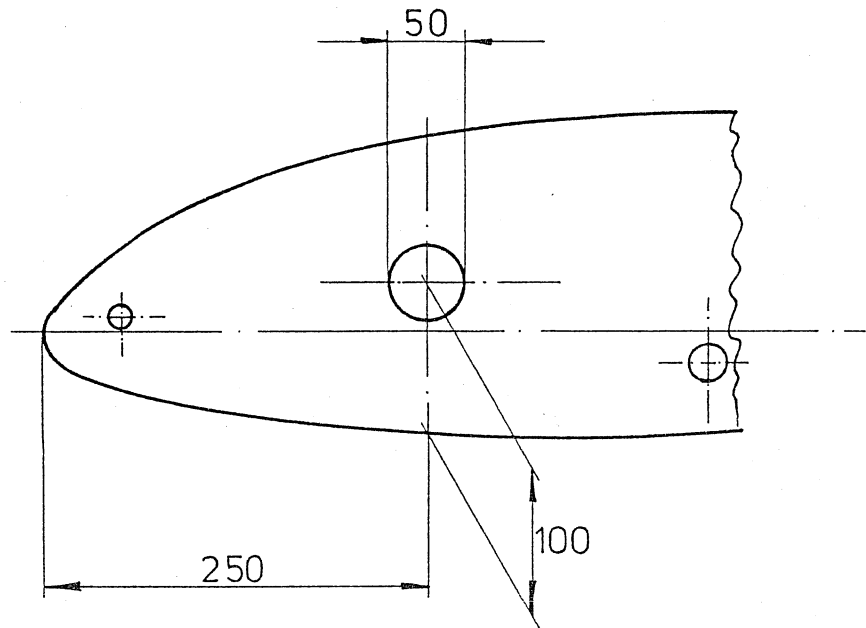
2. **Kontrollöffnung** im vorderen Teil der Wurzelrippe einbauen, (falls TM 315-15 oder TM 315-26 noch nicht durchgeführt wurde)

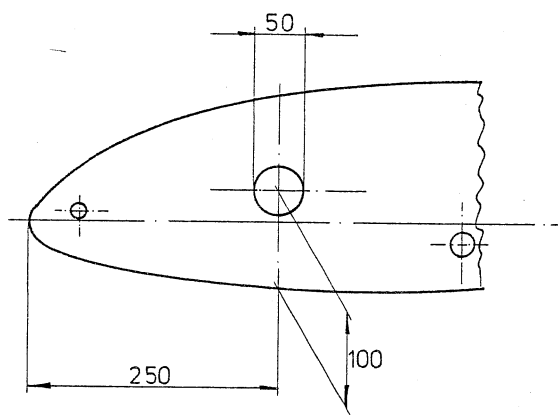
- Kontrollöffnung im vorderen Teil der Wurzelrippe**
 einbauen, (falls TM 315-15 oder TM 315-26 noch
 nicht durchgeführt wurde)
