TECHNISCHE MITTEILUNG NR. VTM 315-64/3

ATA-Code: N/A Neufestlegung der Betriebsgrenzen

TWIN ASTIR
TWIN ASTIR TRAINER

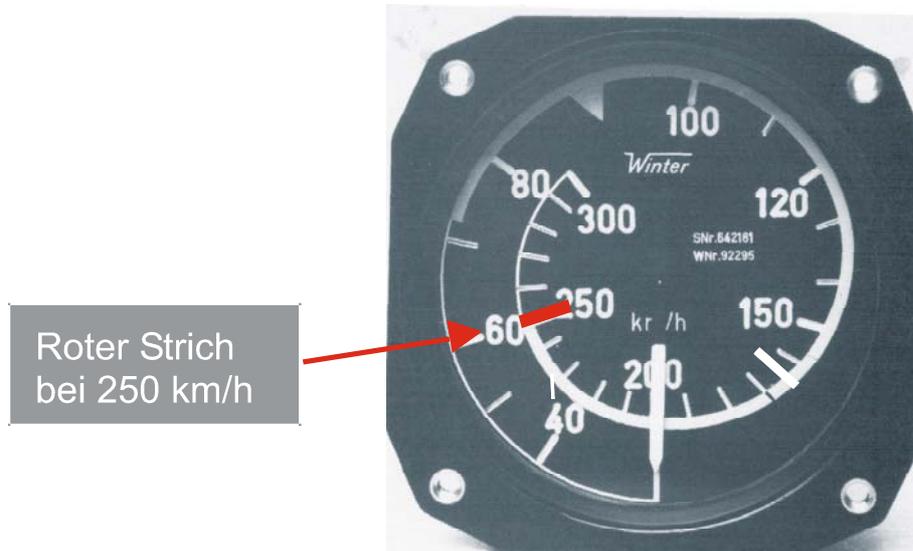
Roter Strich
 bei 250 km/h

1.8.1 Am vorderen und hinteren Fahrtmesser ist bei **250 km/h** eine rote Markierung anzubringen
