TECHNISCHE MITTEILUNG NR. VTM 315-75
TECHNISCHE MITTEILUNG NR. VTM 817-53
TECHNISCHE MITTEILUNG NR. VTM 869-26

ATA-Code: 27-10, 27-30
Quersteuerung, Höhensteuerung

G 103
G 109

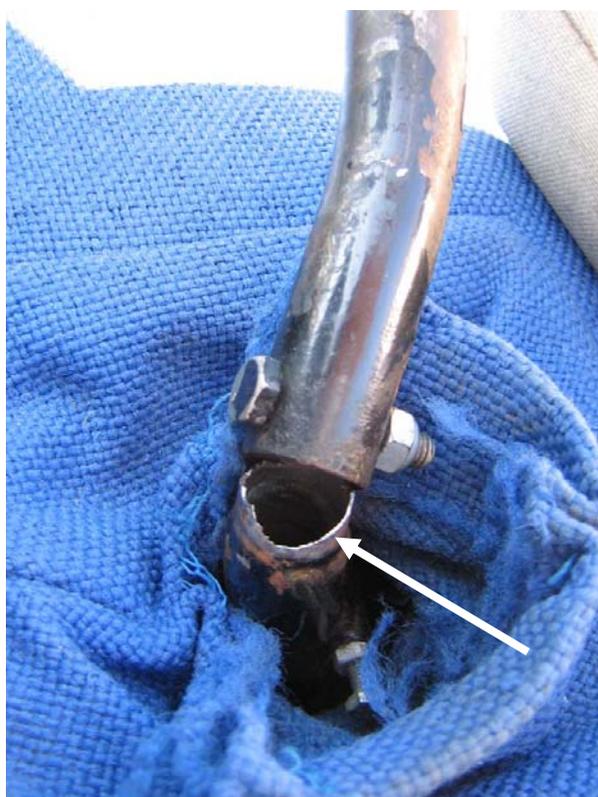
Grob wurde ein Vorfall berichtet, bei dem an einem G 103 TWIN II der hintere Steuerknüppel (Schweißkonstruktion) bei ca. 2600 Flugstunden versagt hat.

Obwohl bisher keine eingehende Untersuchung (metallurgische Untersuchung) der Schadensursache durchgeführt werden konnte, wird als reine Vorsichtsmaßnahme eine einmalige Inspektion des hinteren Steuerknüppels bzw. des rechten Steuerknüppels bei G 109/ G 109B (gleiche Bauart wie beim betroffenen Muster) auf mögliche unbemerkte Beschädigungen bzw. Korrosion angeordnet.

- 1.8.1 Knüppelabdeckung und Befestigungsschraube entfernen und Knüppeloberteil abnehmen.
- 1.8.2 Knüppelober- und unterteil innen und außen auf Beschädigung und Korrosion prüfen.

- 1.8.3 Flugzeug abrüsten und betroffene Knüppel Einheit soweit erforderlich ausbauen.
- 1.8.4 Festgestellte Beschädigungen oder Korrosion sind im zulässigen Bereich gem. „Aircraft Inspection and Repair FAA AC 43.13-1A“ zu beseitigen bzw. es sind Neuteile einzubauen.

- 1.8.5 Knüppel Einheit wieder einbauen. Bei Bedarf sind neue Befestigungselemente zu verwenden.
- 1.8.6 Steuerknüppel wieder einbauen. Befestigungsschraube anbringen. Das Standard - drehmoment ist zu verwenden.
- 1.8.7 Steuerung auf Freigängigkeit und sinngemäße Ausschläge prüfen.
