# TECHNISCHE MITTEILUNG NR. VTM 315-76 TECHNISCHE MITTEILUNG NR. VTM 869-27

Baureihe	WerkNr.
G 103 TWIN II	3730-3878
G 103A TWIN II ACRO	3730-34078 (K)
G 103C TWIN III ACRO	34101-34203
G 103C TWIN III	36001-36014

Baureihe	WerkNr.
G 103C TWIN III SL	35001-35051

ATA-Code: 27-60  
Bremsklappensteuerung

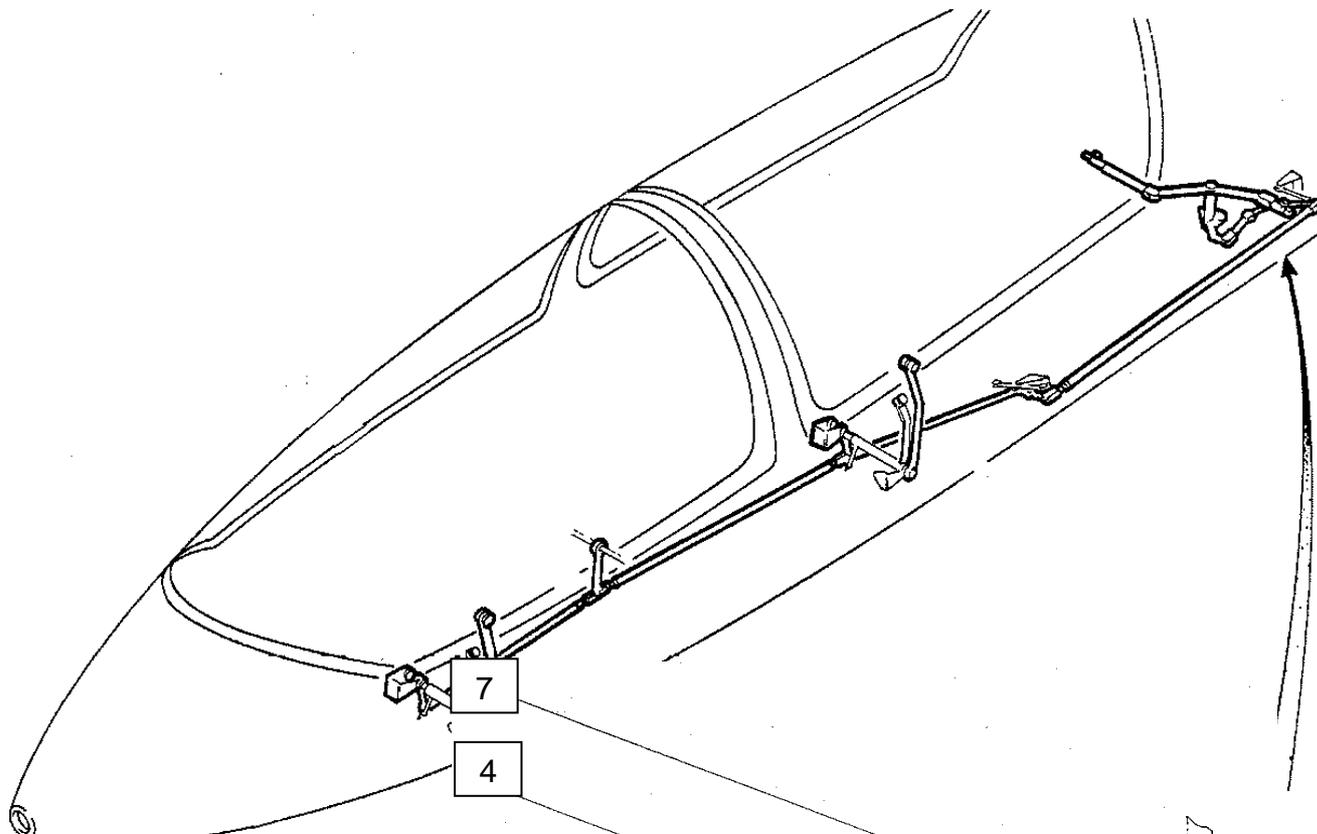
Grob wurde ein Vorfall berichtet, bei dem an einem G 103C TWIN III ACRO im Rahmen der Vorflugkontrolle ein Bolzen der Bremsklappenlenkung gefunden wurde, der versagt hat. Bei der metallurgischen Untersuchung des gebrochenen Bolzens wurde ein doppelseitiger Biegedauerbruch als Schadensursache festgestellt. Da der Bolzen nur gering durch Biegewechselspannungen belastet ist, wurde der Schaden vermutlich durch eine hohe Mittelspannung infolge eines zu hohen Schraubenanzugsmoments begünstigt. Aus diesem Grund wird als Vorsichtsmaßnahme ein sofortiger Austausch und Einbau mit richtigem Schraubenanzugsmoment (siehe Pkt. 1.8.5) des Bolzens angeordnet.

- 1.8.1 Flugzeug abrüsten.
- 1.8.2 Hinteren Sitz ausbauen.
- 1.8.3 Innere Hauptradabdeckung ausbauen.
- 1.8.4 Zugangsdeckel hinter dem hinteren Sitz ausbauen.
- 1.8.5 Bolzen LN9037-M6x60 aus der BK-Umlenkung 103B-4437 ausbauen und durch neuen Bolzen ersetzen. Neue Stoppmutter LN9348-M6 verwenden (siehe Abbildung S. 4).  
**Anzugsmoment: 6,4 Nm**

Anmerkung: Alternativ kann ein Bolzen LN9037-M6x62 eingebaut werden. Es ist hierbei eine zusätzliche Unterlegscheibe LN 9025-6,4 am Schraubenkopf zu verwenden.

- 1.8.6 Sämtliche Steuerungsteile der BK-Umlenkung und der Befestigung durch Sichtprüfung auf Beschädigung prüfen (bei Bedarf Lupe mind. 10-fach verwenden). Beschädigte Teile sind auszutauschen (siehe auch Tabelle S. 4)
