TECHNISCHE INFORMATION TI-10 SERVICE LETTER SL-10

ATA-Code: 55-10:
Höhenleitwerk

ATA-Code: 55-10
Horizontal Stabilizer

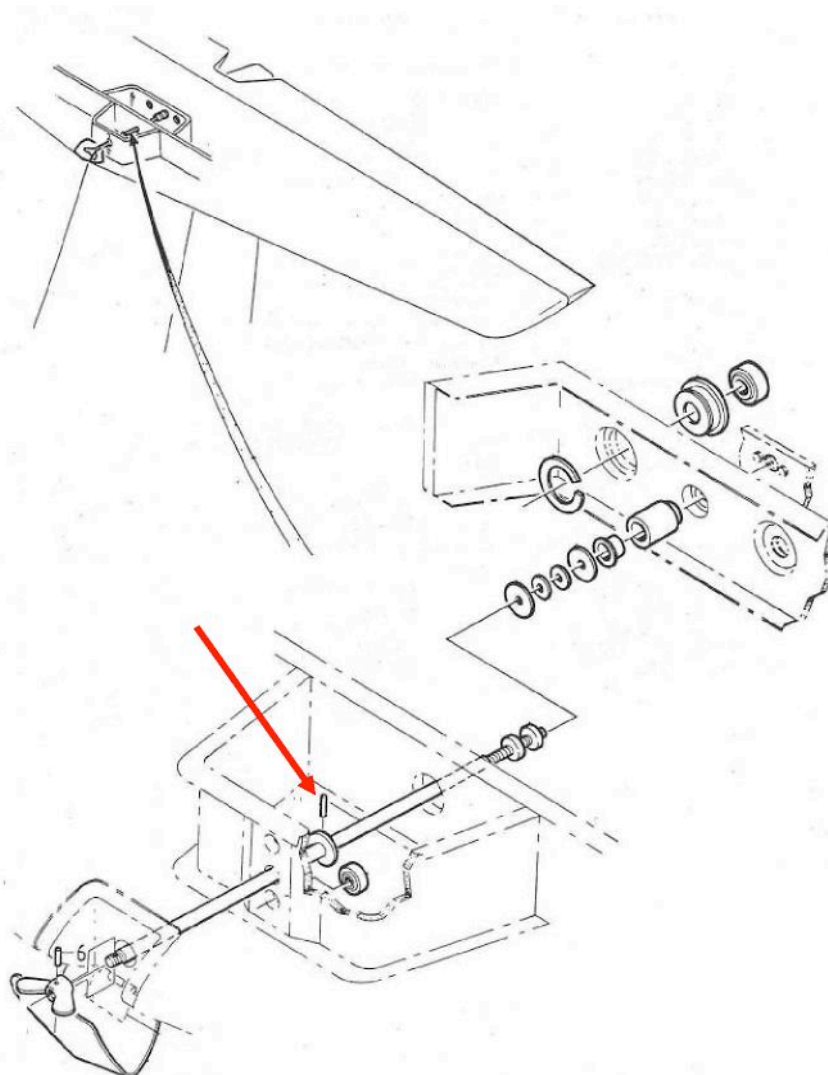
<p>Grob wurde ein Vorfall mitgeteilt, bei dem die Flügelschraube der Höhenflossenbefestigung bei der Demontage ganz herausgezogen wurde. Dadurch wurde zwangsläufig der Anschlag beschädigt.</p> <p>Beim erneuten Aufrüsten konnte die Höhenflosse nicht vorschriftsmäßig angebaut werden, wodurch die Höhenflosse beschädigt wurde.</p> <p>Zusätzlich zu den Angaben in den Handbüchern gibt diese Technische Information weitere Einzelheiten zum prinzipiellen Aufbau der Höhenflossenbefestigung.</p> <p><u>Hinweis:</u> Konstruktiv ist die Flügelschraube durch einen Sicherungsring bzw. Spannstift gegen Herausziehen gesichert. Die richtige Sicherungsfunktion ist wie folgt zu prüfen:</p>	<p>A case was reported to Grob where the wing nut for the horizontal stabilizer attachment was removed completely during de-rigging. Thereby the stop was damaged inevitably.</p> <p>During the next rigging the horizontal stabilizer could not be installed correctly. This caused damage of the horizontal stabilizer.</p> <p>In addition to the instructions given in the Manuals this Service Letter gives more principle information about the arrangement of the tailplane mounting assembly.</p> <p>Note: The wing nut was designed to be secured against pulling out by a snap ring or spiral pin. The correct safety function shall be checked as follows:</p>

Die Flügelmutter darf sich nicht weiter herausziehen lassen. Lässt sich die Flügelmutter weiter herausziehen, ist unverzüglich mit dem Hersteller/ Musterbetreuer oder einem Luftfahrttechnischen Betrieb mit entsprechender Berechtigung Kontakt aufzunehmen.

The wing nut must not be pulled out further. If it is possible to pull the wing nut further out the manufacturer, TC support organization or an approved aviation workshop must be contacted immediately.

- Flügelmutter ganz herausschrauben und bis zum Anschlag zurückziehen
- Flügelmutter z.B. mit Hilfe einer Federwaage mit 5kg (50N) versuchen herausziehen

- unscrew and pull back wing nut fully to the stop
- try to pull out the wing nut using e.g. a spring balance with a force of 5kg (50N/ 11 lbf)
