Fiberglas-Technik Rudolf Lindner EASA AP.161	Service Bulletin (SB-G10) „Inspection rudder drive plate“	Grob Sailplanes EASA.A.250	Page 1 of 1 Edition 27.02.2025
---	--	----------------------------------	-----------------------------------

Subject: Inspection and possible modification of the rudder drive plate

Effectivity: **Grob Sailplanes** (data sheet TCDS EASA.A.250)

Fiberglas-Technik Rudolf Lindner EASA AP.161	Anweisung / Instructions (AI-G10) „Inspektion SR Antriebsbeschlag“ / „ <i>Inspection rudder drive plate</i> “	Grob Sailplanes EASA.A.250	Blatt / page 1 / 12 Ausgabe / edition 27.02.2025
---	---	----------------------------------	--

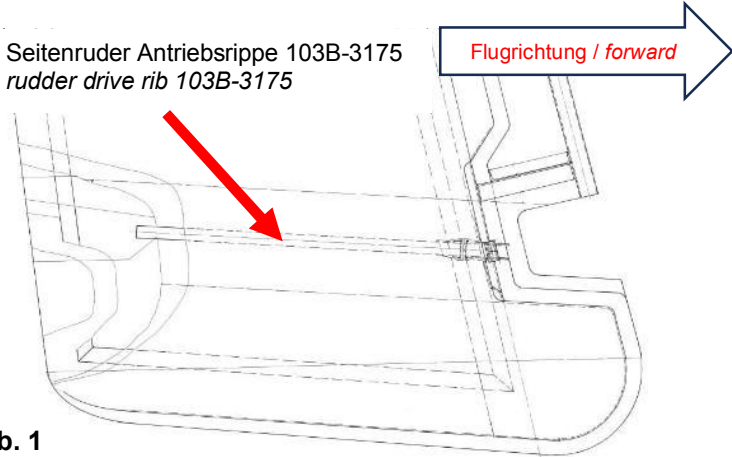
Abb. 1

Abb 1 – Seitenruder (z.B 103B-3150)
 rudder (e.g. 103B-3150)

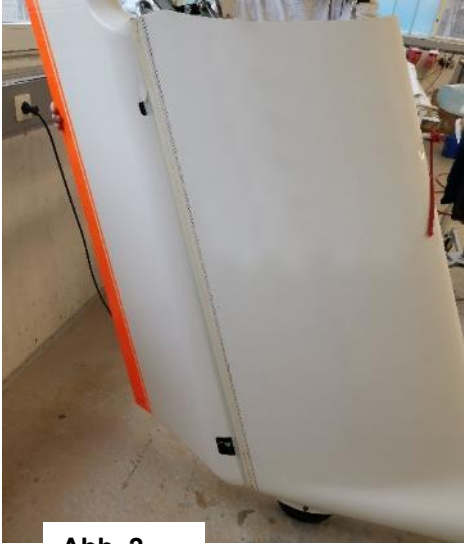
Abb. 2

Abb 2 – Seitenruder von rechts
 rudder from right side

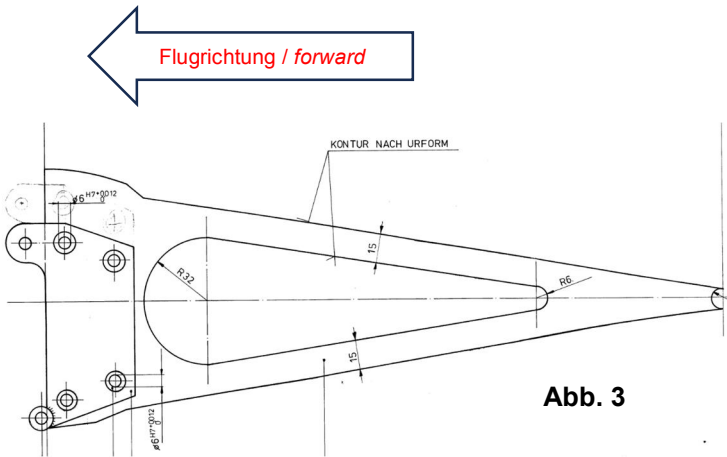
Abb. 3

Abb 3 – Seitenruder Antriebsrippe 103B-3175
 rudder drive rib 103B-3175

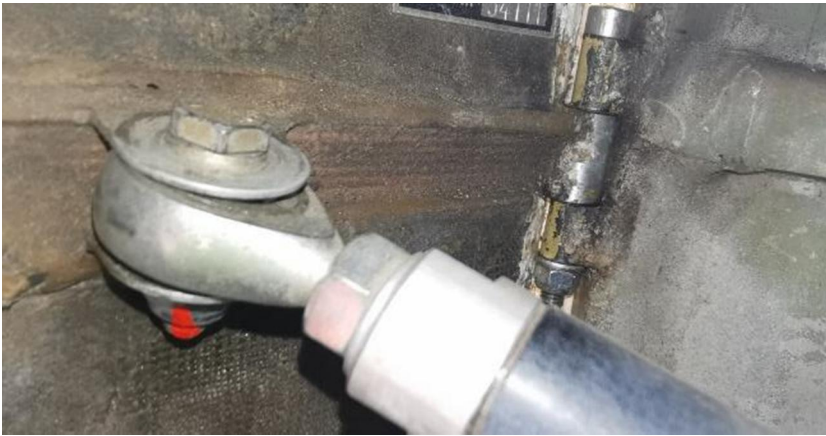
Abb. 5

Abb 5 – SR Antriebsrippe im installierten Zustand im Seitenruder;
 Ansicht bei nach links ausgeschlagenem Ruder durch Öffnung auf rechter Seite (Pfeil in Skizze)
*rudder drive plate installed in the rudder;
 view when rudder fully deflected to the left side through opening on right side (arrow in sketch)*

- 1 Die Sichtprüfung kann bei montiertem Seitenruder durch die Öffnung auf der rechten Seite nahe dem unteren Ende vorgenommen werden, wenn dabei das Ruder weit nach links ausgeschlagen ist (siehe Abb. 2 & 5); bei starker Verschmutzung oder bei Zweifelsfällen ist die Kontrolle bei demontiertem Seitenruder zu wiederholen.
The visual inspection may be accomplished with installed rudder fully deflected to the left (port) side, looking into the opening on the right side near the lower end (see Abb. 2 & 5); in case of strong dirt contamination or when in doubt repeat inspection with the rudder uninstalled from the aircraft.

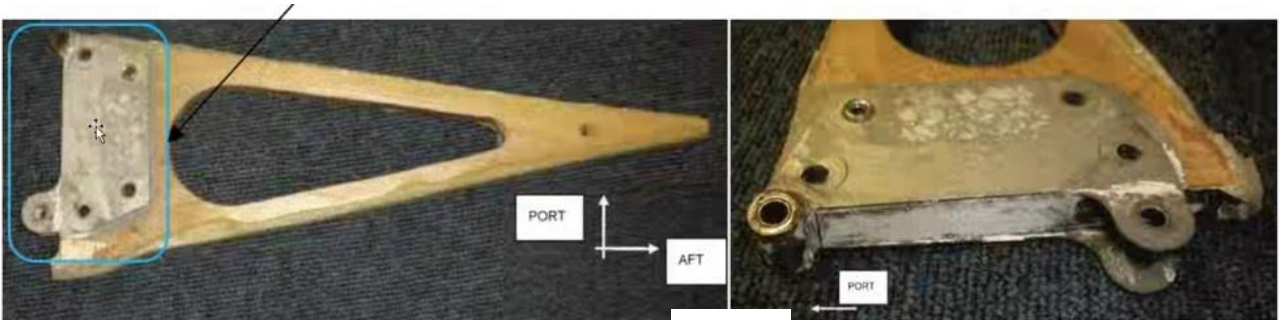
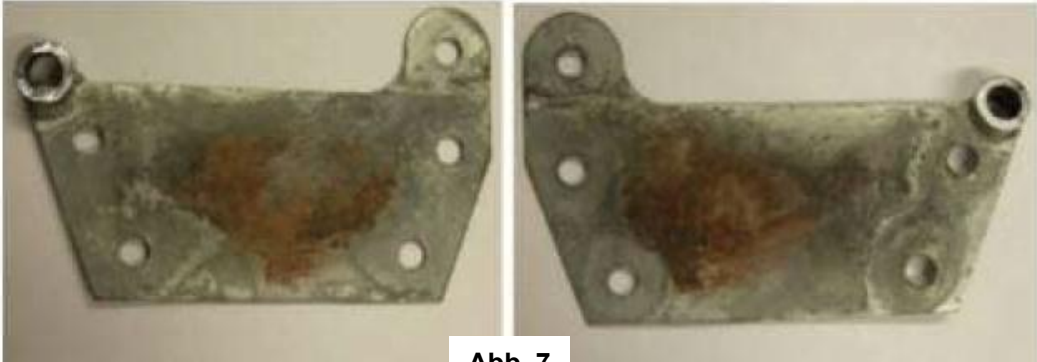
During a teardown inspection on a rudder, corrosion on the inner sides on the welded steel plates of the rudder drive plate has been found, which could weaken the part beyond a critical stage if the corrosion would extend further.

Abb 6 / 7 – Rippe 103B-3175 aus Seitenruder herausgetrennt und zersägt mit Korrosion
 (an der Fläche zwischen den Blechen und der Holzrippe)
*rib 103B-3175 removed from rudder and cut with corrosion
 (at the surface between wooden rib and plates)*

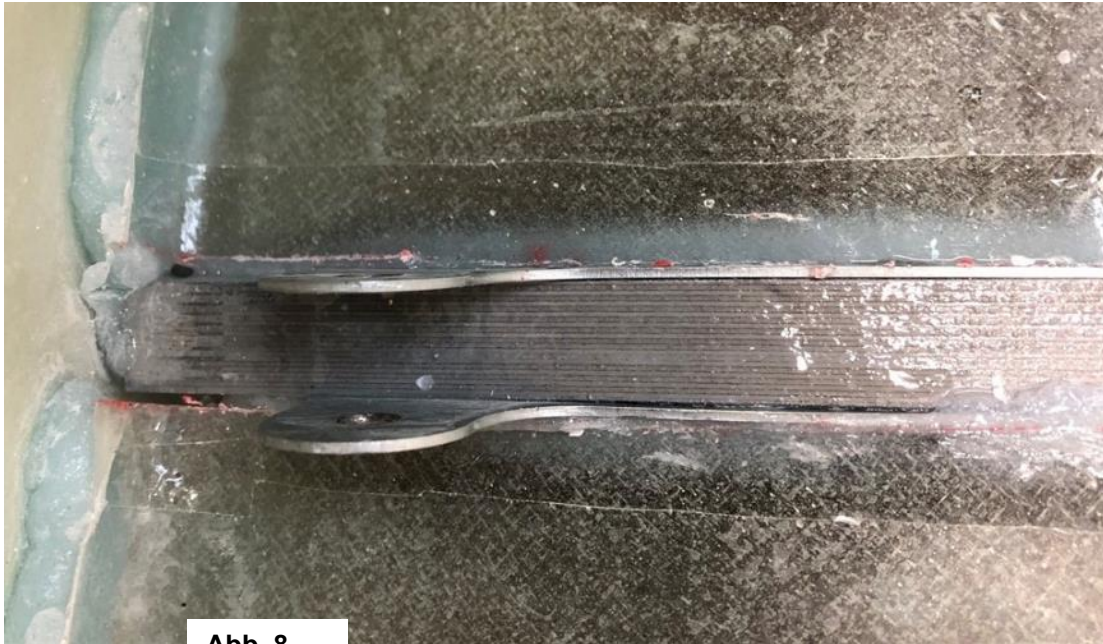
Abb 8 – in Seitenruder installierte Antriebsrippe mit deutlichem Spalt zwischen Beschlag und Holzrippe;
(kann Wassereintritt begünstigen, siehe Bemerkung am Ende von Maßnahme A)
rudder drive plate with considerable gap between drive plate and wooden rib installed in rudder;
(may lead to water entry, see remark at the end of instruction A)

- 3 Besteht zwischen den Blechen des SR Antriebsbeschlags und der hölzernen Antriebsrippe ein deutlicher Spalt, kann Wasser eintreten und Korrosion verursachen. Anzeichen für Wassereintritt können Verfärbung um den Rand des Spalts durch heraustretende Flüssigkeit oder deren Ablagerungen sein. Im Falle eines solchen Spalts dürfen keine Anzeichen für Wassereintritt vorliegen.
In case of a considerable gap between the rudder drive plate and the wooden drive rib water may find entry and cause corrosion. Signs of such water entry could be coloured areas around the gap caused by leaking fluid and regarding deposits. In case of such a gap, check that there are no signs of water entry.

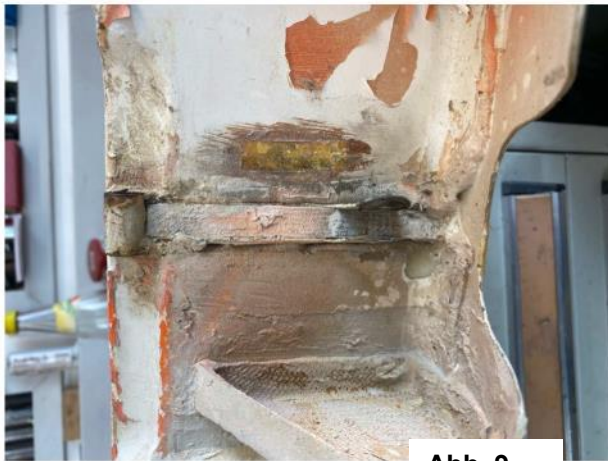
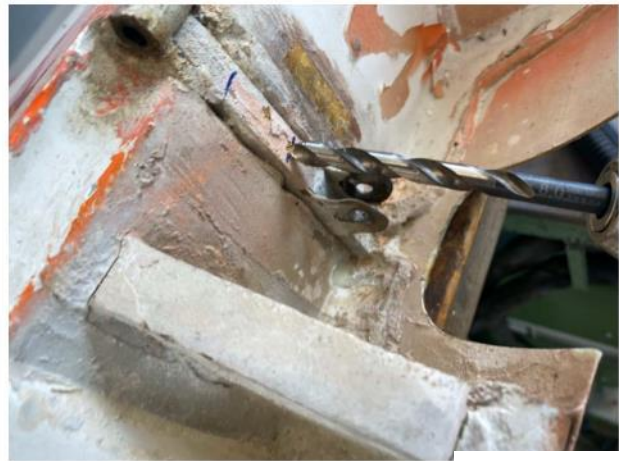
Abb 9 / 10 – SR Antriebsbeschlag mit Rippe vor und beim Bohren
rudder drive plate with rib before and during drilling

- Durch zwei Bohrungen unter 45° +/- 5° wird eine V-förmige Vertiefung in der Rippe freigelegt. Dabei sollte maximal mit Durchmesser 10 mm gebohrt werden (am besten mit kleinerem Durchmesser anfangen und schräge Einbaulage der Rippe beachten, siehe Abb. 10), um die Bleche des SR Antriebsbeschlags nicht zu beschädigen. Diese Öffnung ist danach mit einem Stechbeitel zu säubern, bzw. von verbleibenden Spänen zu befreien. Das genaue Vorgehen und Abmessungen der so erzeugten Aussparung ist den nachfolgenden Bildern zu entnehmen.
By placing two drilled holes under 45° +/- 5°, a V-shaped opening is introduced into the rib. Here a maximum diameter of 10 mm is recommended (better start with smaller diameter and look for the oblique installation position of the rib, see Abb. 10) to prevent damaging the plates of the rudder drive plate. This opening is then to be cleaned by removing remaining splinters. The detailed process and dimensions of this opening may be taken from the following pictures.

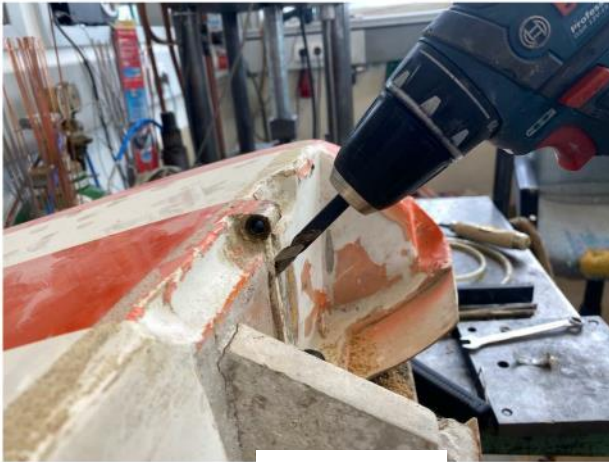
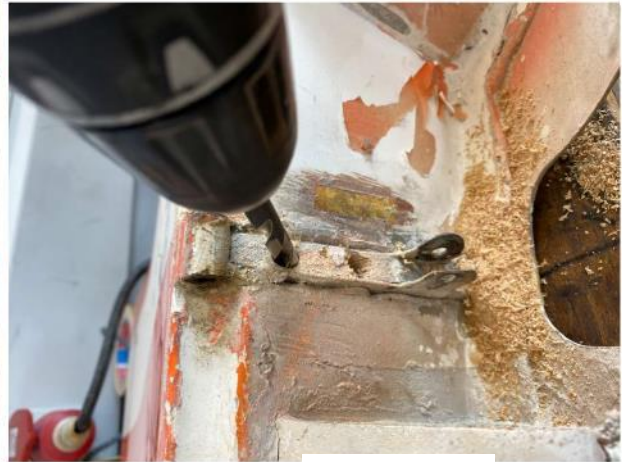
Abb 11 / 12 – Bohren mit max. 10 mm Durchmesser
drilling with max. diameter 10 mm

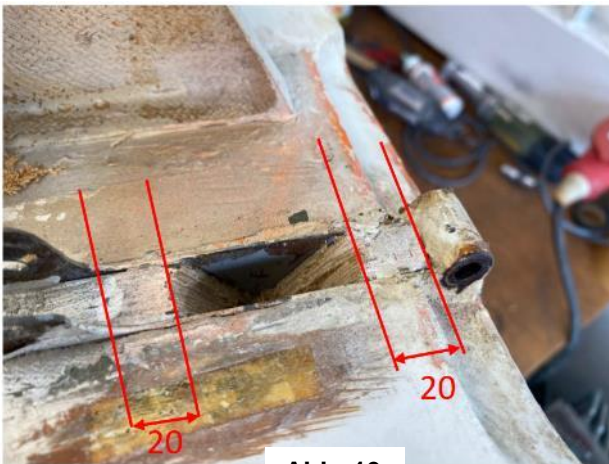
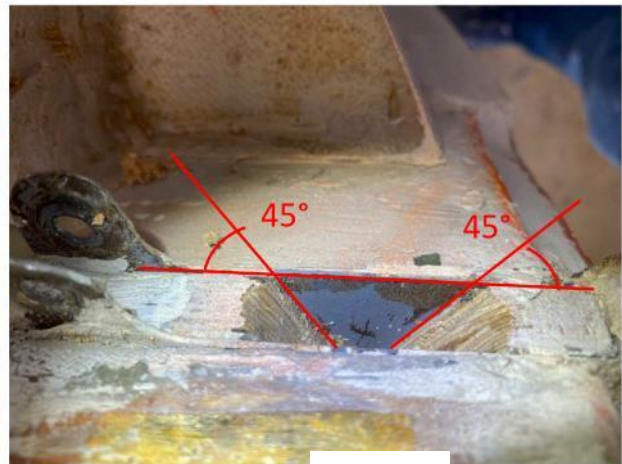
Abb 13 / 14 – Abmessungen der Öffnung (min. 20 mm von angegebenen Positionen & 45 +/-5° Winkel
dimensions of the opening (min. 20 mm from marked positions & 45 +/-5° angle)

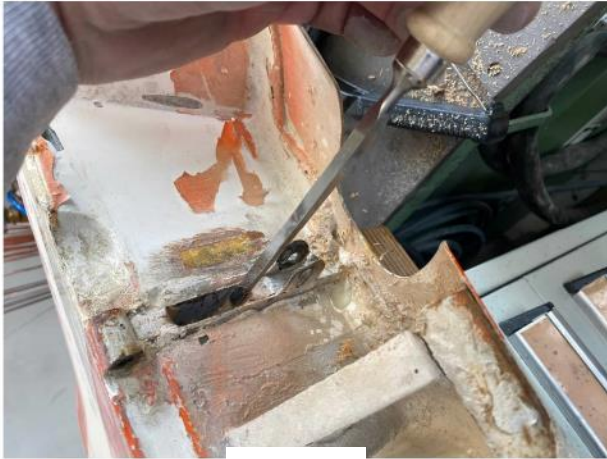
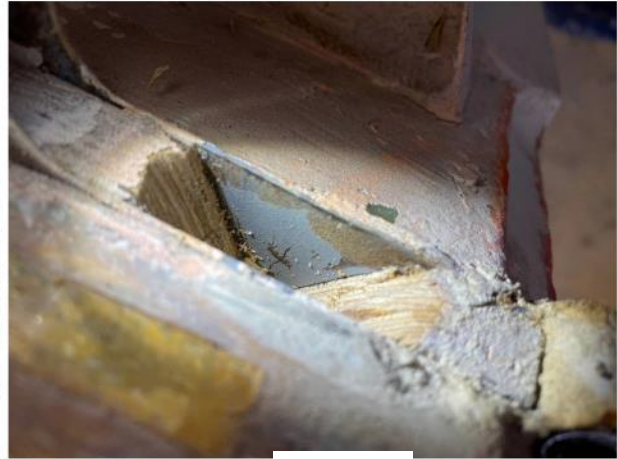
Abb 15 / 16 – Säubern der Öffnung mit Stechbeitel und Endzustand
cleaning the opening with a chisel and final shape

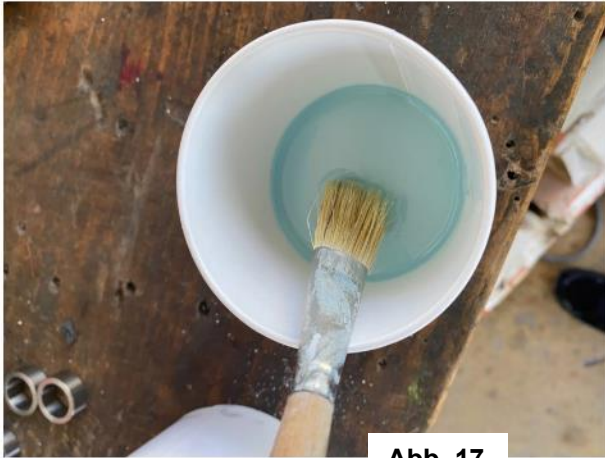
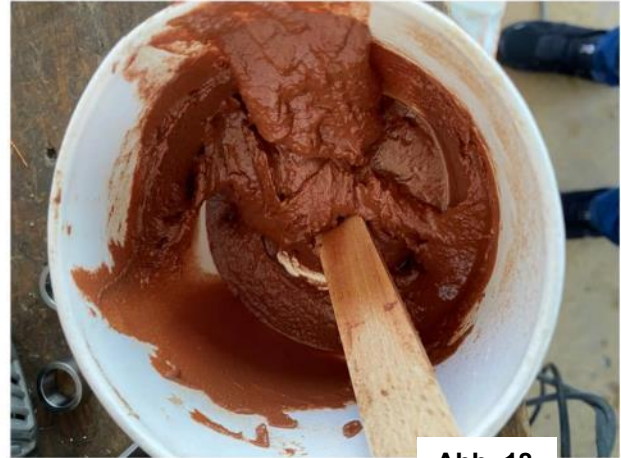
Abb 17 / 18 – Dünnes und dickes Harz (jeweils Harz L285 / Härter H286,
bei dickem Harz mit 90% Micro-Ballon und 10% Baumwollflocken eingedickt)
*thin and thickened resin (each resin L285 / hardener H286, with thickened resin
thickened with 90% micro-balloons and 10% cotton flocks)*

After drying, or if there is no rust, paint the control opening with thin resin, then fill opening with thicken resin L285 / H286 with 90% brown or white micro balloon and 10% cotton flocks until the top is even. Fill in any unevenness at the same time.

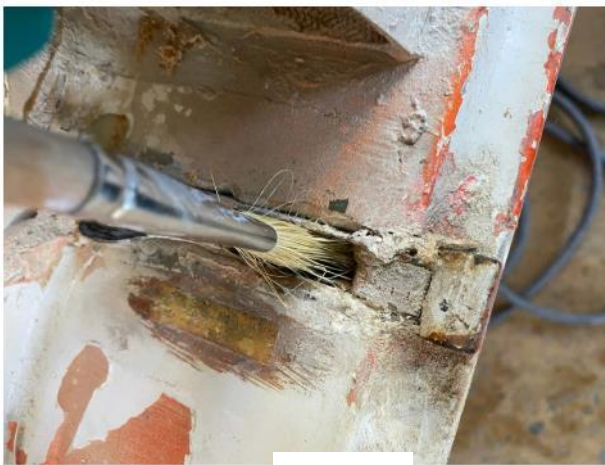
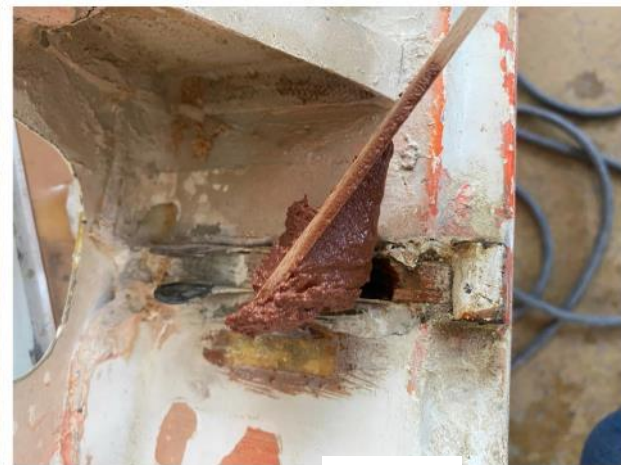
Abb 19 / 20 – Einstreichen mit dünnem Harz und Verfüllen mit dickem Harz
painting with thin resin and filling with thickened resin

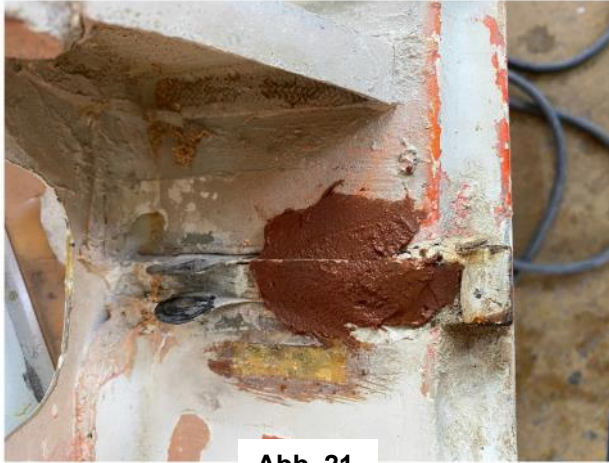
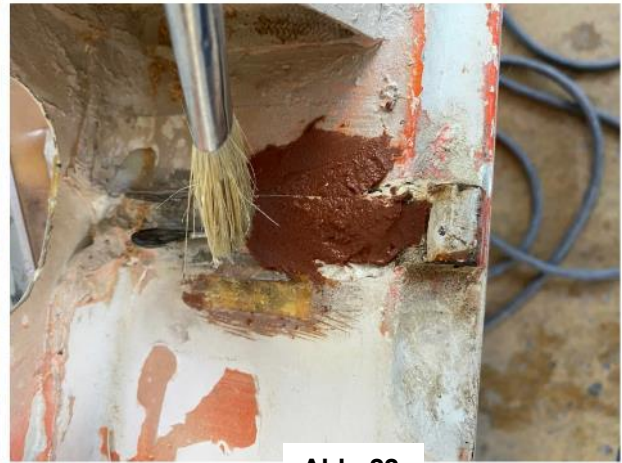
Abb 21 / 22 – Verfüllte Öffnung und Überstreichen mit dünnem Harz in nassem Zustand
opening filled and painting with thin resin when still wet

Paint the thickened resin with some thin resin on top and let it cure Post-cure by heating to 55°C over approx. 15 hours.

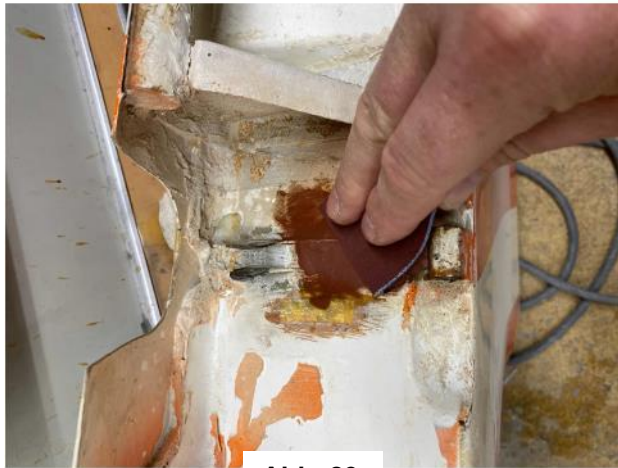
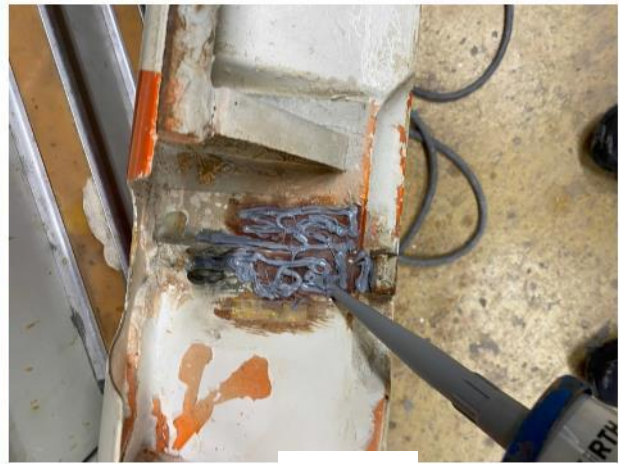
Abb 23 / 24 – Anschleifen der Oberfläche und Auftragen der Dichtmasse
sanding of surface and application of sealing compound

- 2 Die Oberfläche etwas anschleifen und dann mit „Fa. Würth Konstruktionsklebstoff Klebt + Dichtet POWER grau 300ML Alleskleber Art.-Nr. 08932352“ überstreichen, auch die Metallwinkel unten mit abdichten. Nach dem Auftragen mit Seifenwasser und Finger verstreichen.
Sand the surface slightly and then coat with “Würth construction adhesive Glues + Seals POWER gray 300ML All-purpose adhesive Art. no. 08932352”, also seal the metal angles at the bottom. After application, spread with soap water and finger.
Allow to cure for approx. 24 hours at room temperature.

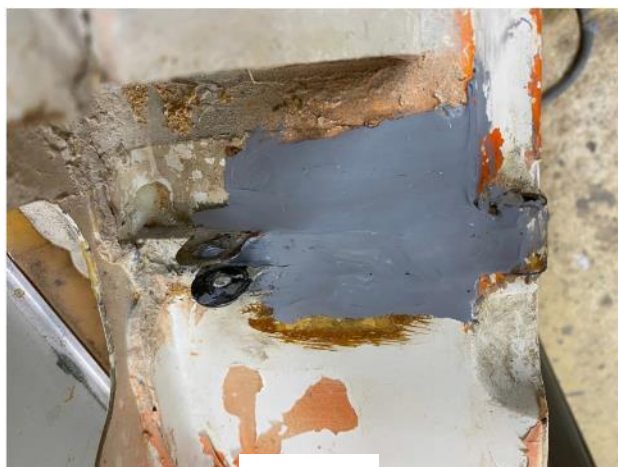
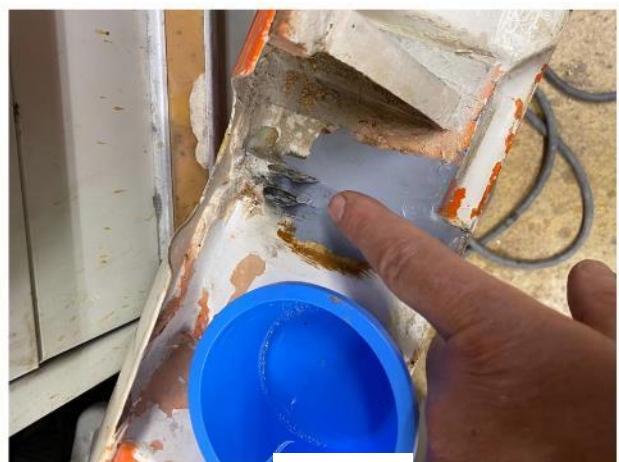
Abb 25 / 26 – Verstreichen der Dichtmasse und Glätten mittels Seifenlauge
spreading of the sealing compound and spreading using soap water
