| Fiberglas-Technik<br>Rudolf Lindner<br><b>EASA AP.161</b> | Technische Mitteilung (TM-G10)<br>„Inspektion Seitenruder Antriebsbeschlag“ | Grob<br>Sailplanes<br>EASA.A.250 | Blatt 1 von 1<br>Ausgabe 27.02.2025 |

Gegenstand: Inspektion und mögliche Modifikation des Seitenruder Antriebsbeschlags

| Fiberglas-Technik<br>Rudolf Lindner<br><b>EASA AP.161</b> | Service Bulletin (SB-G10)<br>„Inspection rudder drive plate“ | Grob<br>Sailplanes<br>EASA.A.250 | Page 1 of 1<br>Edition 27.02.2025 |

Subject: Inspection and possible modification of the rudder drive plate

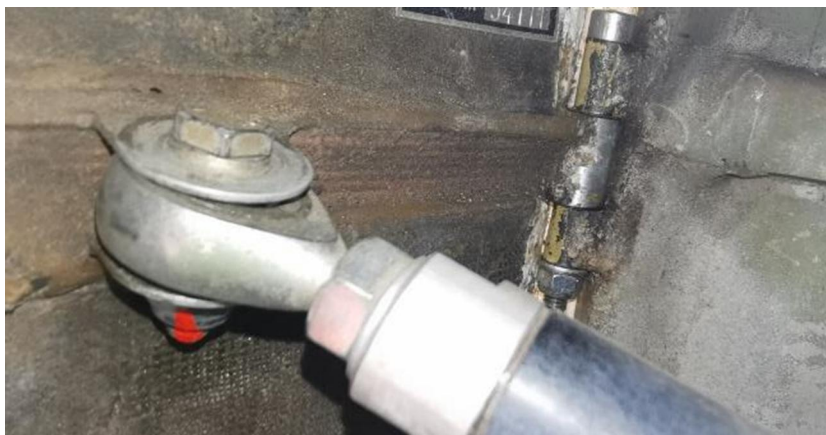
**Abb. 5**

Abb 5 – SR Antriebsrippe im installierten Zustand im Seitenruder;  
Ansicht bei nach links ausgeschlagenem Ruder durch Öffnung auf rechter Seite (Pfeil in Skizze)  
*rudder drive plate installed in the rudder;  
view when rudder fully deflected to the left side through opening on right side (arrow in sketch)*

- Die Sichtprüfung kann bei montiertem Seitenruder durch die Öffnung auf der rechten Seite nahe dem unteren Ende vorgenommen werden, wenn dabei das Ruder weit nach links ausgeschlagen ist (siehe Abb. 2 & 5); bei starker Verschmutzung oder bei Zweifelsfällen ist die Kontrolle bei demontiertem Seitenruder zu wiederholen.  
*The visual inspection may be accomplished with installed rudder fully deflected to the left (port) side, looking into the opening on the right side near the lower end (see Abb. 2 & 5); in case of strong dirt contamination or when in doubt repeat inspection with the rudder uninstalled from the aircraft.*

- Die sichtbaren metallischen Teile des Antriebsbeschlag (Laschen am Gelenkkopf rechts und Buchse am Scharnier links sowie sichtbare Blechkanten) müssen frei von Korrosion sein.  
*The visible metallic parts of the rudder drive plate (plates at the swivel head right side and bushing at the hinge at left side and visible plate edges) must be free of corrosion.*

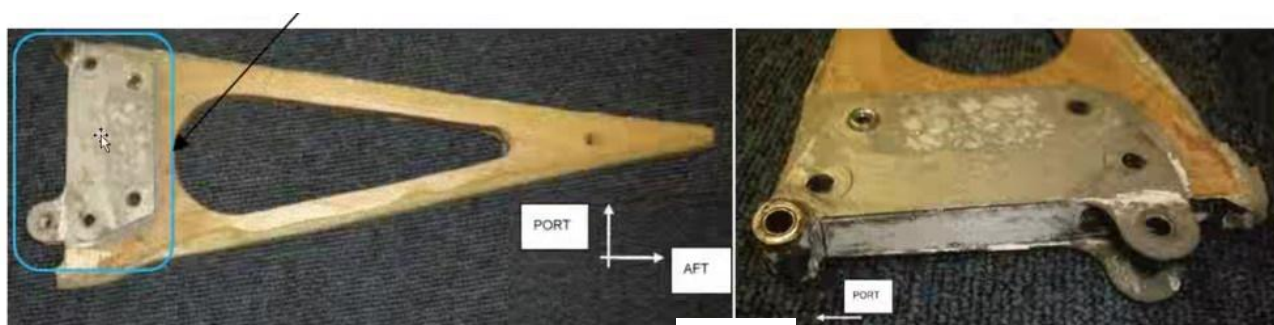
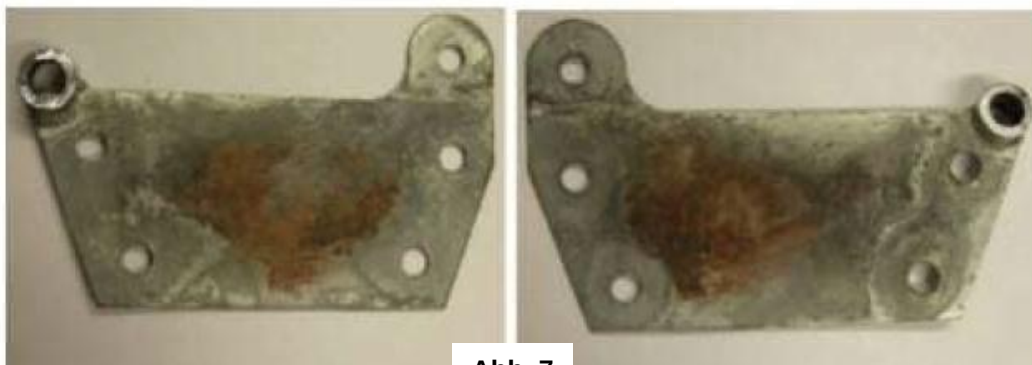
**Abb. 6**

Bei einer Zerlegeprüfung des Seitenruders ist an den Innenseiten der am Beschlag angeschweißten Bleche Korrosion gefunden worden, die bei weiter fortschreitender Korrosion den Beschlag über ein kritisches Maß hinaus schwächen könnte.

*During a teardown inspection on a rudder, corrosion on the inner sides on the welded steel plates of the rudder drive plate has been found, which could weaken the part beyond a critical stage if the corrosion would extend further.*

Abb 6 / 7 – Rippe 103B-3175 aus Seitenruder herausgetrennt und zersägt mit Korrosion  
(an der Fläche zwischen den Blechen und der Holzrippe)  
*rib 103B-3175 removed from rudder and cut with corrosion  
(at the surface between wooden rib and plates)*

- 1 Für eine tiefer gehende Inspektion wird in der Mitte der hölzernen Antriebsrippe eine Aussparung gemäß nachfolgend beschriebenem Verfahren eingebracht.  
Dazu ist das Seitenruder zu demontieren und das Gewicht und Restmoment vor den nachfolgenden Schritten zu bestimmen.  
*For a deeper inspection, an opening is placed in the middle of the wooden rudder drive rib according to the steps described below.*  
*This requires de-installation of the rudder and weighing including measurement of the control surface moment before the following steps.*

- 2 Durch zwei Bohrungen unter 45° +/- 5° wird eine V-förmige Vertiefung in der Rippe freigelegt.  
Dabei sollte maximal mit Durchmesser 10 mm gebohrt werden (am besten mit kleinerem Durchmesser anfangen und schräge Einbaulage der Rippe beachten, siehe Abb. 10), um die Bleche des SR Antriebsbeschlags nicht zu beschädigen. Diese Öffnung ist danach mit einem Stechbeitel zu säubern, bzw. von verbleibenden Spänen zu befreien. Das genaue Vorgehen und Abmessungen der so erzeugten Aussparung ist den nachfolgenden Bildern zu entnehmen.  
*By placing two drilled holes under 45° +/- 5°, a V-shaped opening is introduced into the rib.*  
*Here a maximum diameter of 10 mm is recommended (better start with smaller diameter and look for the oblique installation position of the rib, see Abb. 10) to prevent damaging the plates of the rudder drive plate. This opening is then to be cleaned by removing remaining splinters. The detailed process and dimensions of this opening may be taken from the following pictures.*

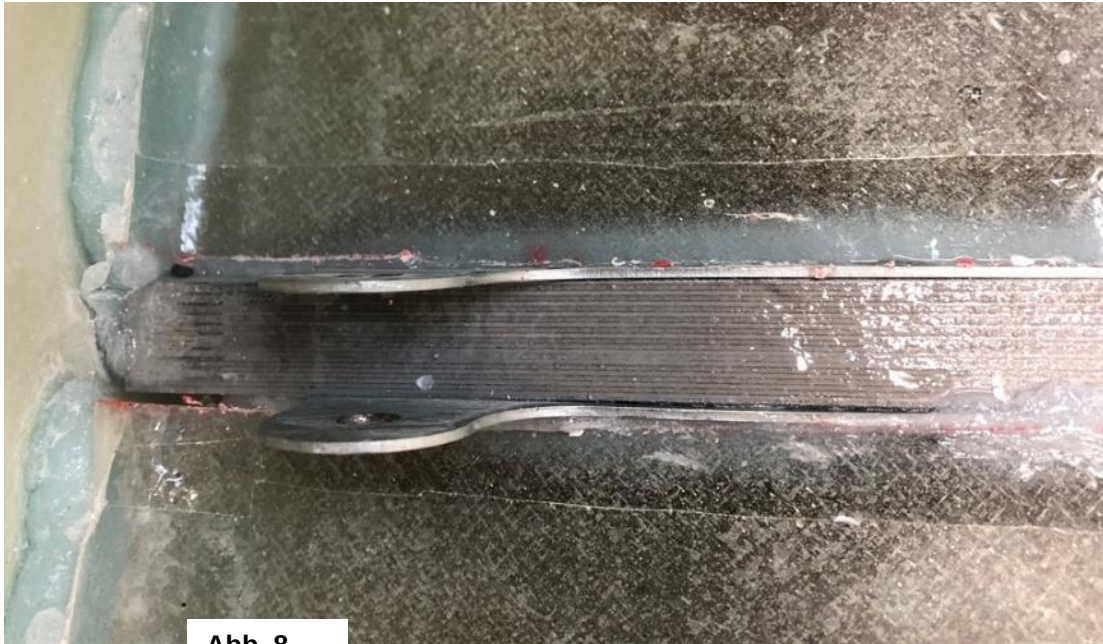
**Abb. 8**

Abb 8 – in Seitenruder installierte Antriebsrippe mit deutlichem Spalt zwischen Beschlag und Holzrippe;  
(kann Wassereintritt begünstigen, siehe Bemerkung am Ende von Maßnahme A)  
*rudder drive plate with considerable gap between drive plate and wooden rib installed in rudder;  
(may lead to water entry, see remark at the end of instruction A)*

- Besteht zwischen den Blechen des SR Antriebsbeschlags und der hölzernen Antriebsrippe ein deutlicher Spalt, kann Wasser eintreten und Korrosion verursachen. Anzeichen für Wassereintritt können Verfärbung um den Rand des Spalts durch heraustretende Flüssigkeit oder deren Ablagerungen sein. Im Falle eines solchen Spalts dürfen keine Anzeichen für Wassereintritt vorliegen.  
*In case of a considerable gap between the rudder drive plate and the wooden drive rib water may find entry and cause corrosion. Signs of such water entry could be coloured areas around the gap caused by leaking fluid and regarding deposits. In case of such a gap, check that there are no signs of water entry.*

**Wurde / wird im Betrieb das Flugzeug häufig im Regen stehen gelassen oder ist Unterstellung / Lagerung bei trockenen Bedingungen nicht gewährleistet, so wird die Durchführung der Maßnahme „B – Modifikation“ dringend empfohlen.**

***If the aircraft has been / is left outside in the rain or when dry storage cannot be guaranteed, then accomplishment of “B – modification” is highly recommended.***

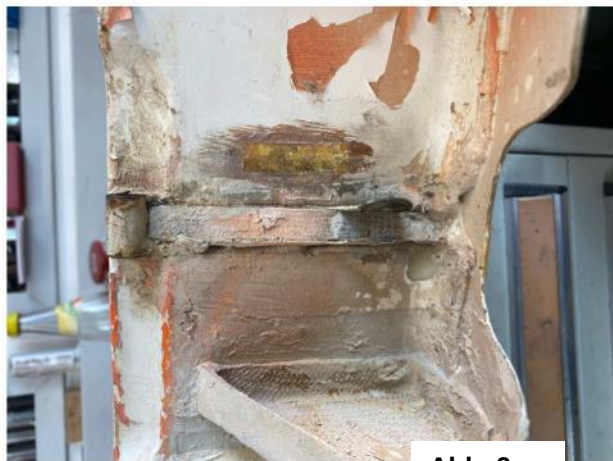
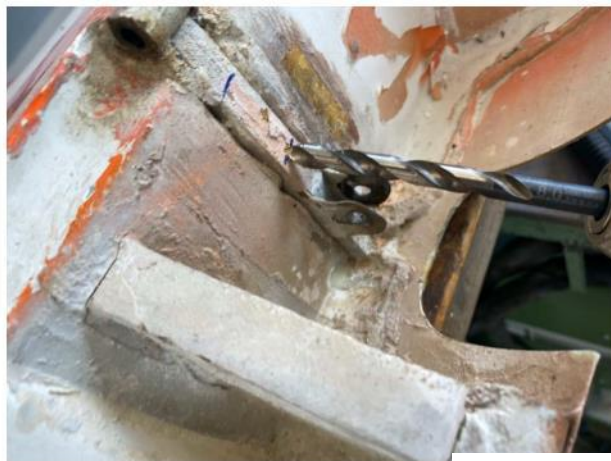
Abb. 9

Abb 9 / 10 – SR Antriebsbeschlag mit Rippe vor und beim Bohren  
*rudder drive plate with rib before and during drilling*

**Wurden die Bleche des SR Antriebsbeschlags beim Bohren beschädigt, ist Fiberglas-Technik R. Lindner GmbH & Co.KG zu kontaktieren – ggf. muss dann das Seitenruder erneuert werden!**

**If the the plates of the rudder drive plate aircraft have been damaged during drilling, contact Fiberglas-Technik R. Lindner GmbH & Co.KG – eventually then the rudder needs to be replaced!**

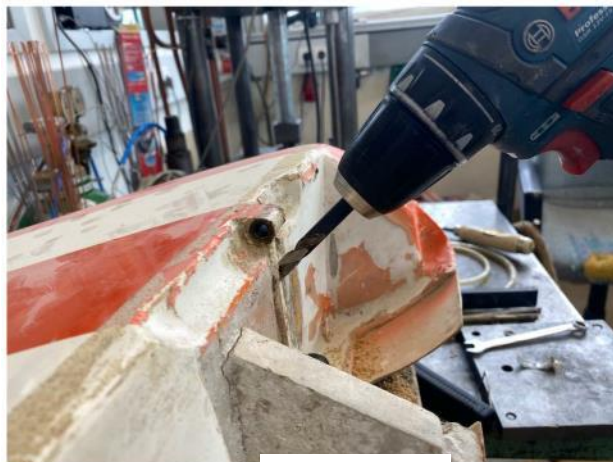
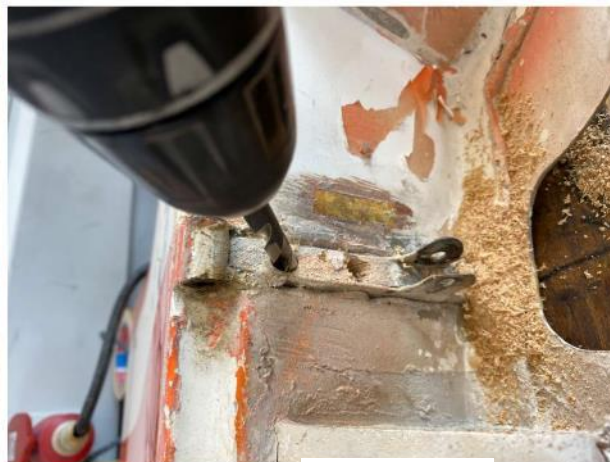
**Abb. 11**

Abb 11 / 12 – Bohren mit max. 10 mm Durchmesser  
*drilling with max. diameter 10 mm*

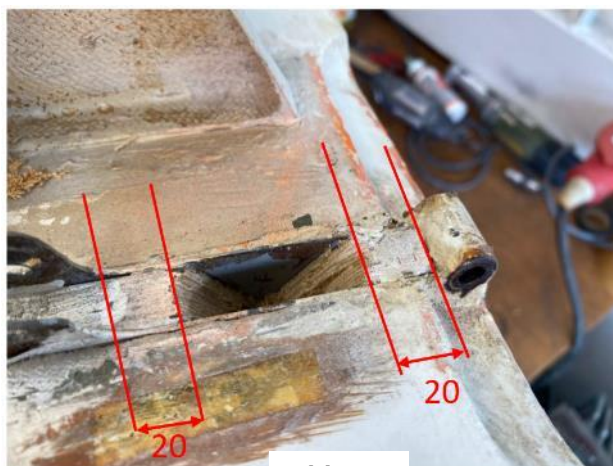
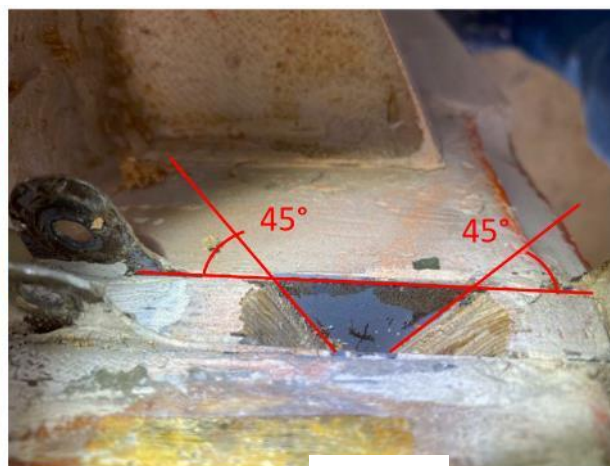
**Abb. 13**

Abb 13 / 14 – Abmessungen der Öffnung (min. 20 mm von angegebenen Positionen & 45 +/-5° Winkel  
*dimensions of the opening (min. 20 mm from marked positions & 45 +/-5° angle)*

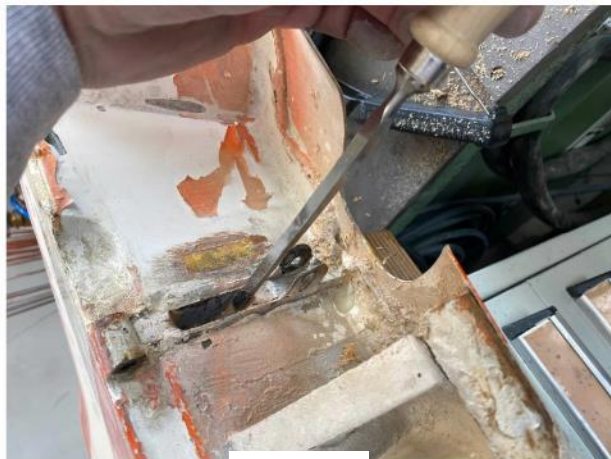
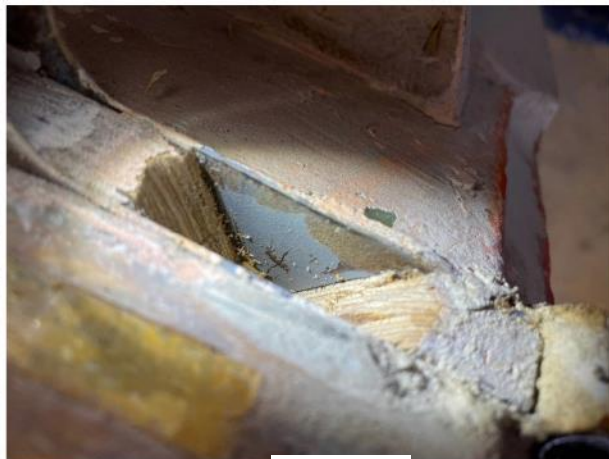
**Abb. 15**

Abb 15 / 16 – Säubern der Öffnung mit Stechbeitel und Endzustand  
*cleaning the opening with a chisel and final shape*

- 3 Im Falle von Korrosion der Bleche des SR Antriebsbeschlags an den Seiten der Öffnung über leichten Flugrost hinaus ist mit dem Inhaber der Musterzulassung, Fiberglas-Technik R. Lindner GmbH & Co.KG Kontakt aufzunehmen. Ist die Korrosion so stark, dass sie sich nicht mehr mit Stahlwolle restlos entfernen lässt oder gibt es andere Beschädigungen, ist das Seitenruder auszutauschen.  
*In case of corrosion of the plates of the rudder drive plate exceeding light surface rust, contact the holder of the type certificate, Fiberglas-Technik R. Lindner GmbH & Co.KG. In case of the corrosion being so severe that it cannot be removed using steel wool or in case of other damages, the rudder needs to be replaced.*

- 4 Im Falle von leichtem, mit Stahlwolle entferntem Flugrost, mit Rostumwandler der Fa. Würth „Rostumwandler – 0893110“ die Bleche einstreichen und ca. 3-4 Stunden trocknen lassen.  
*In case of light surface rust, removed with steel wool, apply “Würth rust converter – 0893110” to the plates and allow to dry for approx. 3-4 hours.*

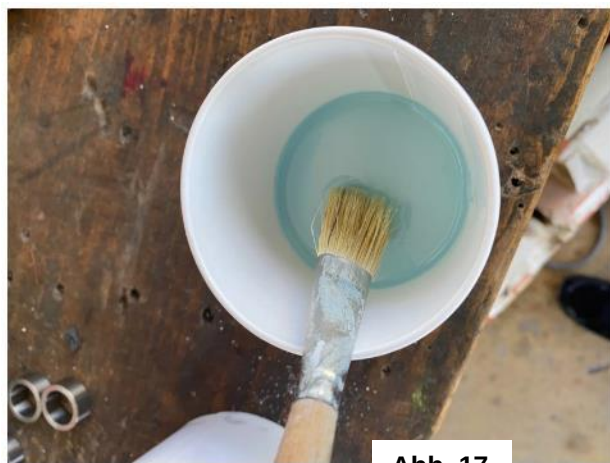
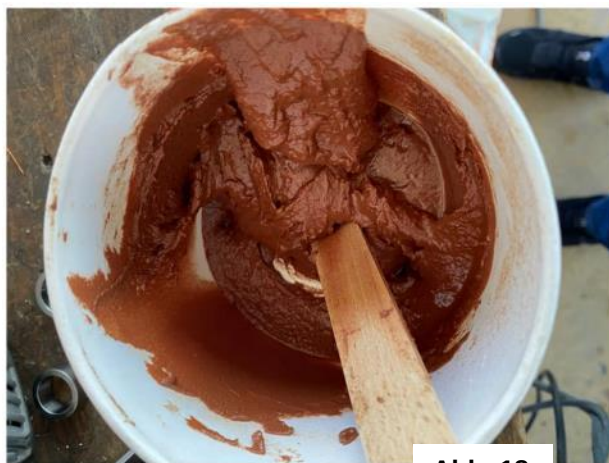
**Abb. 17**

Abb 17 / 18 – Dünnes und dickes Harz (jeweils Harz L285 / Härter H286, bei dickem Harz mit 90% Micro-Ballon und 10% Baumwollflocken eingedickt)  
*thin and thickened resin (each resin L285 / hardener H286, with thickened resin thickened with 90% micro-balloons and 10% cotton flocks)*

- 5 Nach dem Trocknen, oder wenn kein Rost vorhanden ist, wird die Öffnung mit dünnem Harz eingestrichen und anschließend mit Harz L285 / H286 mit 90% braunen oder weißem Micro Ballon und 10% Baumwollflocken angedickt und in die Öffnung gespachtelt, bis oben eben ist. Eventuelle Unebenheiten gleich mit verfüllen.  
*After drying, or if there is no rust, paint the control opening with thin resin, then fill opening with thicken resin L285 / H286 with 90% brown or white micro balloon and 10% cotton flocks until the top is even. Fill in any unevenness at the same time.*

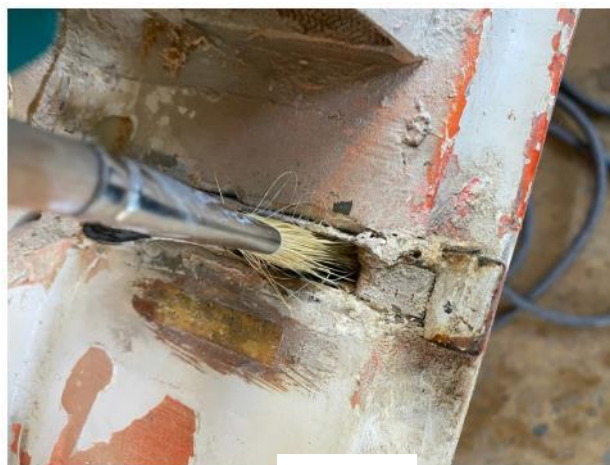
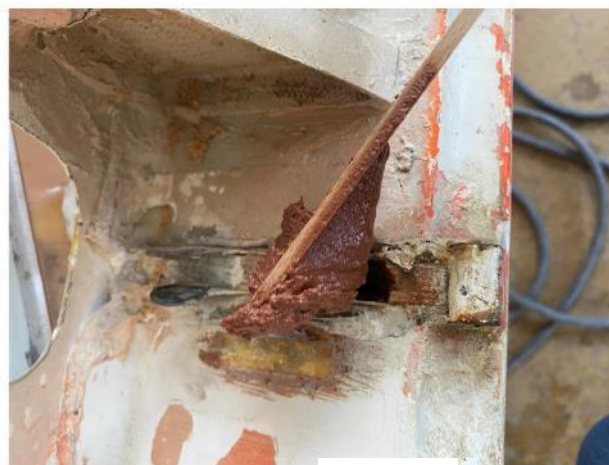
**Abb. 19**

Abb 19 / 20 – Einstreichen mit dünnem Harz und Verfüllen mit dickem Harz  
*painting with thin resin and filling with thickened resin*

- 6 Das angedickte Harz mit etwas dünnem Harz oben verstreichen und aushärten lassen. Tempern bei 55°C über ca. 15 Stunden.  
*Paint the thickened resin with some thin resin on top and let it cure. Post-cure by heating to 55°C over approx. 15 hours.*

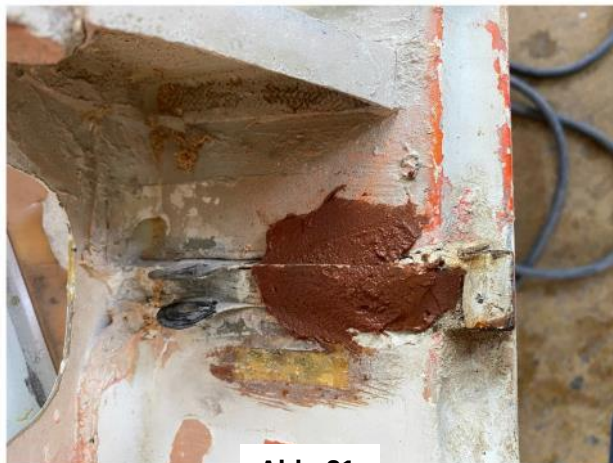
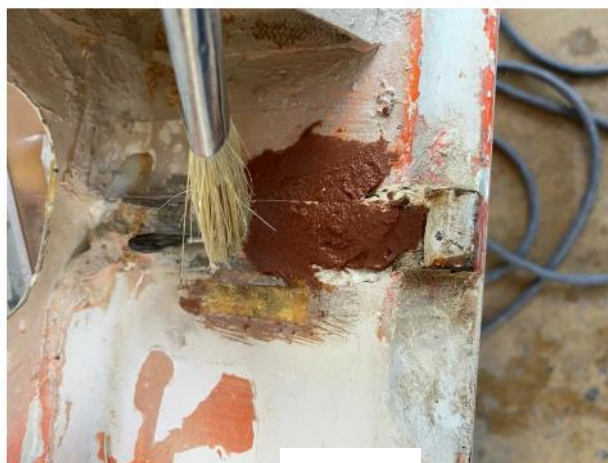
Abb. 21

Abb 21 / 22 – Verfüllte Öffnung und Überstreichen mit dünnem Harz in nassem Zustand  
opening filled and painting with thin resin when still wet

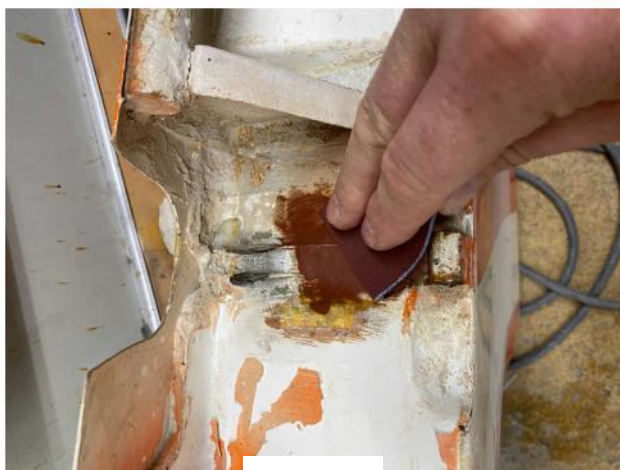
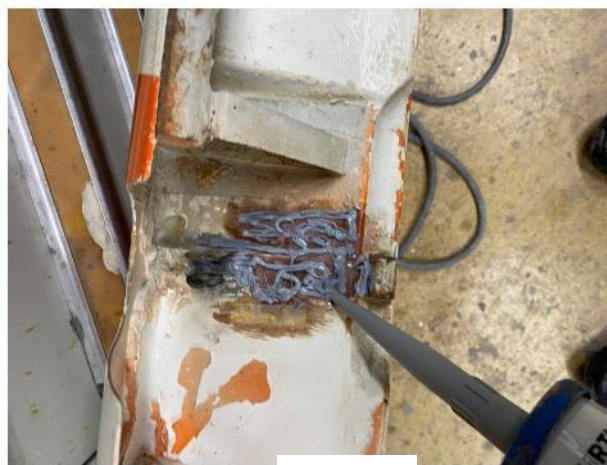
**Abb. 23**

Abb 23 / 24 – Anschleifen der Oberfläche und Auftragen der Dichtmasse  
*sanding of surface and application of sealing compound*

- 1 Im Anschluss an die unter „B – Modifikation“ beschriebene Maßnahme und zur weiteren Korrosionsvermeidung wird am SR Antriebsbeschlag eine zusätzliche Abdichtung angebracht.  
*After completion of instructions given under “B – modification” and for further corrosion prevention an additional sealing is installed.*
- 2 Die Oberfläche etwas anschleifen und dann mit „Fa. Würth Konstruktionsklebstoff Klebt + Dichtet POWER grau 300ML Alleskleber Art.-Nr. 08932352“ überstreichen, auch die Metallwinkel unten mit abdichten. Nach dem Auftragen mit Seifenwasser und Finger verstreichen.  
*Sand the surface slightly and then coat with “Würth construction adhesive Glues + Seals POWER gray 300ML All-purpose adhesive Art. no. 08932352”, also seal the metal angles at the bottom.*  
*After application, spread with soap water and finger.*  
*Allow to cure for approx. 24 hours at room temperature.*

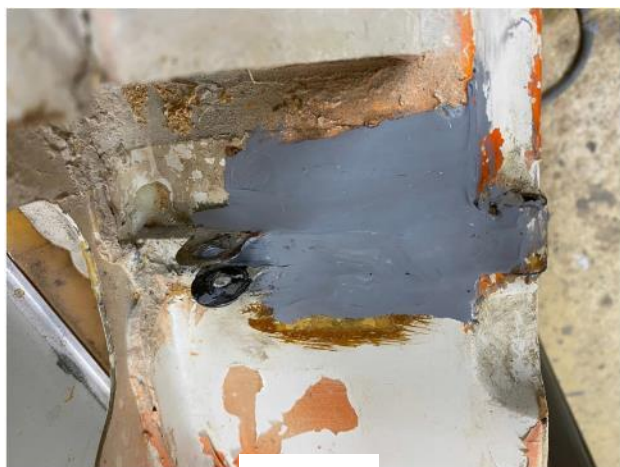
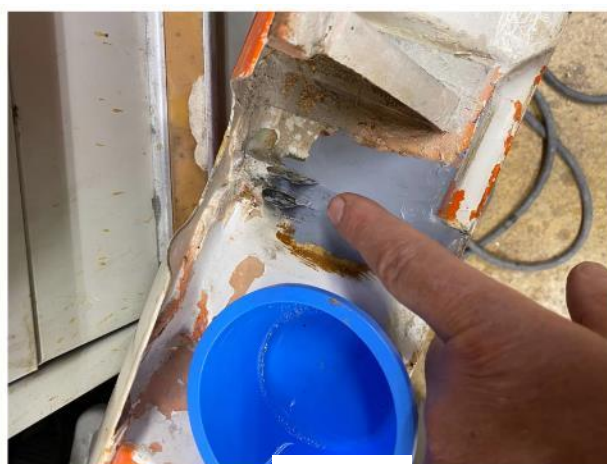
**Abb. 25**

Abb 25 / 26 – Verstreichen der Dichtmasse und Glätten mittels Seifenlauge  
*spreading of the sealing compound and spreading using soap water*
