Fiberglas-Technik Rudolf Lindner <b>EASA AP.161</b>	Technische Mitteilung (TM-G10) „Inspektion Seitenruder Antriebsbeschlag“	Grob Sailplanes EASA.A.250	Blatt 1 von 1 Revision 1 Ausgabe 27.02.2025
---	---	----------------------------------	---

Fiberglas-Technik Rudolf Lindner <b>EASA AP.161</b>	Service Bulletin (SB-G10) „Inspection rudder drive plate“	Grob Sailplanes EASA.A.250	Page 1 of 1 Revision 1 Edition 27.02.2025
---	--	----------------------------------	---

Subject: Inspection and possible modification of the rudder drive plate

Fiberglas-Technik Rudolf Lindner <b>EASA AP.161</b>	Anweisung / Instructions (A/I-G10) „Inspektion SR Antriebsbeschlag“ / „ <i>Inspection rudder drive plate</i> “	Grob Sailplanes EASA.A.250	Blatt / page 1 / 12 Ausgabe / edition 27.02.2025 Revision 1
---	--	----------------------------------	---

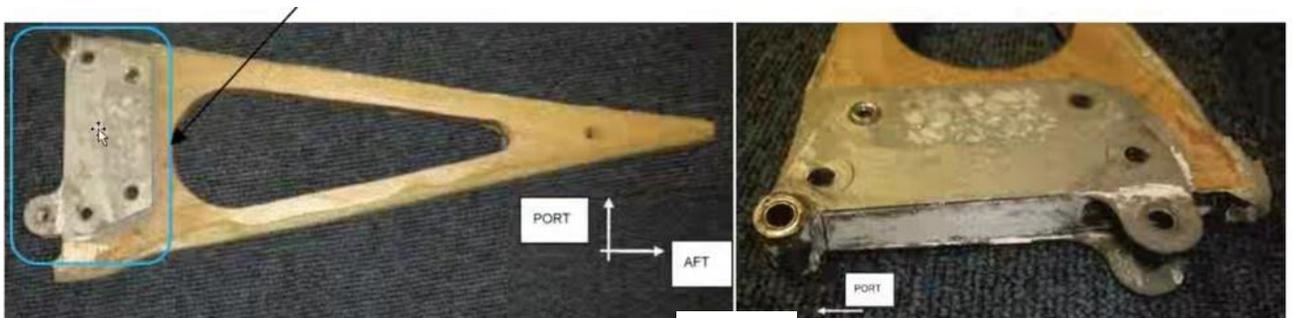
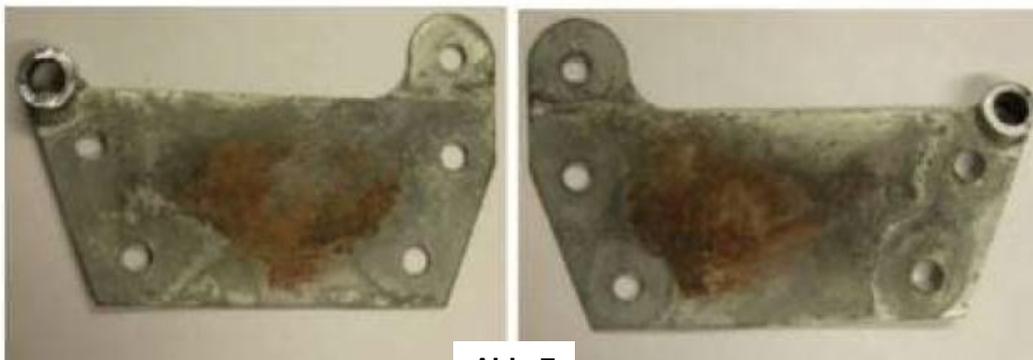
**Abb. 7**

*During a teardown inspection on a rudder, corrosion on the inner sides on the welded steel plates of the rudder drive plate has been found, which could weaken the part beyond a critical stage if the corrosion would extend further.*

Die weiteren Bilder zeigen einen herausgetrennten, korrodierten und zerlegten Beschlag.  
*The following pictures show a corroded plate, which was cut out and disassembled.*

Abb 6 / 7 – Rippe 103B-3175 aus Seitenruder herausgetrennt und zersägt mit Korrosion  
 (an der Fläche zwischen den Blechen und der Holzrippe)  
*rib 103B-3175 removed from rudder and cut with corrosion  
 (at the surface between wooden rib and plates)*

*Therefore, the visible parts of this rudder drive plate must be inspected for corrosion. When corrosion is found or when performing the inspection for life-time extension at 3000 / 6000 / 7000 / 8000 / 9000 / 10000 / 11000 h, a deeper inspection with included modification of the rudder drive plate must be conducted to improve the protection against corrosion thereafter.*

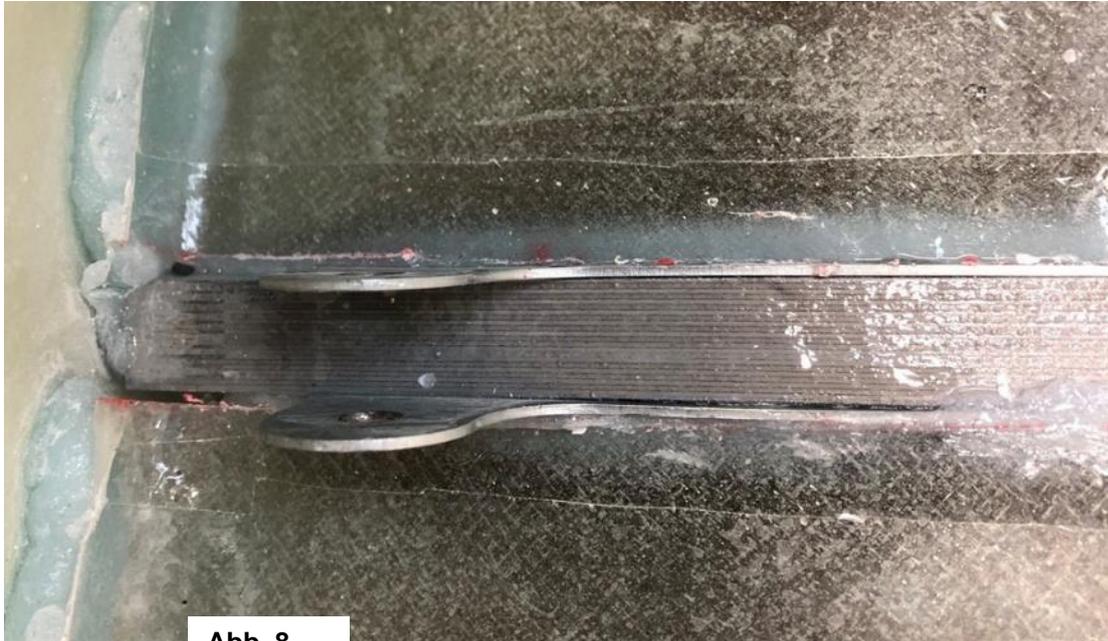
**Abb. 8**

Abb 8 – in Seitenruder installierte Antriebsrippe mit deutlichem Spalt zwischen Beschlag und Holzrippe;  
(kann Wassereintritt begünstigen, siehe Bemerkung am Ende von Maßnahme A)  
*rudder drive plate with considerable gap between drive plate and wooden rib installed in rudder;*  
*(may lead to water entry, see remark at the end of instruction A)*

- 3 Besteht zwischen den Blechen des SR Antriebsbeschlags und der hölzernen Antriebsrippe ein deutlicher Spalt, kann Wasser eintreten und Korrosion verursachen. Anzeichen für Wassereintritt können Verfärbung um den Rand des Spalts durch heraustretende Flüssigkeit oder deren Ablagerungen sein. Im Falle eines solchen Spalts dürfen keine Anzeichen für Wassereintritt vorliegen.  
*In case of a considerable gap between the rudder drive plate and the wooden drive rib water may find entry and cause corrosion. Signs of such water entry could be coloured areas around the gap caused by leaking fluid and regarding deposits. In case of such a gap, check that there are no signs of water entry.*

**Wurde / wird im Betrieb das Flugzeug häufig im Regen stehen gelassen oder ist Unterstellung / Lagerung bei trockenen Bedingungen nicht gewährleistet, so wird die Durchführung der Maßnahme „B – Modifikation“ dringend empfohlen.**

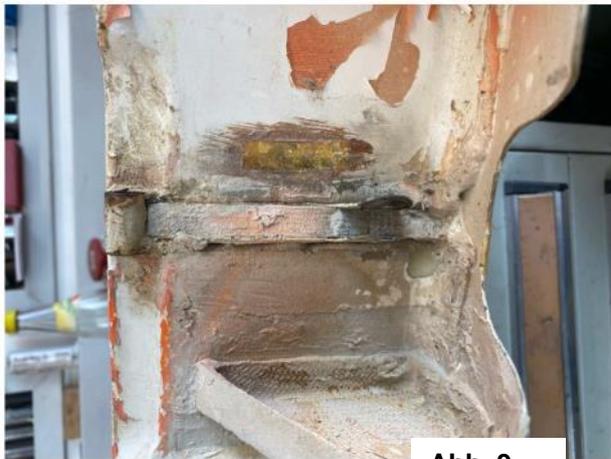
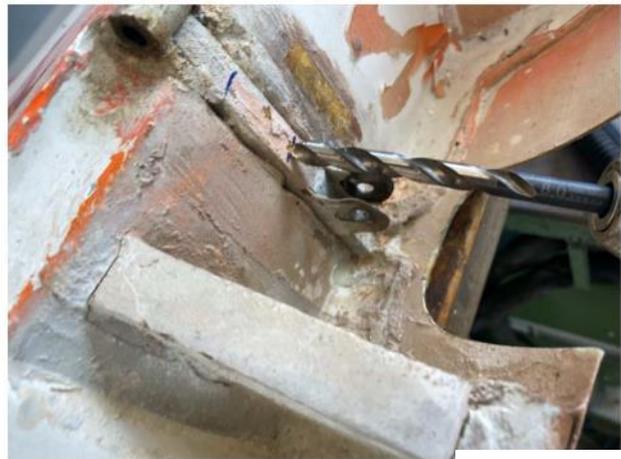
Abb 9 / 10 – SR Antriebsbeschlag mit Rippe vor und beim Bohren  
*rudder drive plate with rib before and during drilling*

- Für eine tiefer gehende Inspektion wird in der Mitte der hölzernen Antriebsrippe eine Aussparung gemäß nachfolgend beschriebenem Verfahren eingebracht.  
Dazu ist das Seitenruder zu demontieren und das Gewicht und Restmoment vor den nachfolgenden Schritten zu bestimmen.  
*For a deeper inspection, an opening is placed in the middle of the wooden rudder drive rib according to the steps described below.  
This requires de-installation of the rudder and weighing including measurement of the control surface moment before the following steps.*

- Durch zwei Bohrungen unter 45° +/- 5° wird eine V-förmige Vertiefung in der Rippe freigelegt. Dabei sollte maximal mit Durchmesser 10 mm gebohrt werden (am besten mit kleinerem Durchmesser anfangen und schräge Einbaulage der Rippe beachten, siehe Abb. 10), um die Bleche des SR Antriebsbeschlags nicht zu beschädigen. Diese Öffnung ist danach mit einem Stechbeitel zu säubern, bzw. von verbleibenden Spänen zu befreien. Das genaue Vorgehen und Abmessungen der so erzeugten Aussparung ist den nachfolgenden Bildern zu entnehmen.  
*By placing two drilled holes under 45° +/- 5°, a V-shaped opening is introduced into the rib. Here a maximum diameter of 10 mm is recommended (better start with smaller diameter and look for the oblique installation position of the rib, see Abb. 10) to prevent damaging the plates of the rudder drive plate. This opening is then to be cleaned by removing remaining splinters. The detailed process and dimensions of this opening may be taken from the following pictures.*

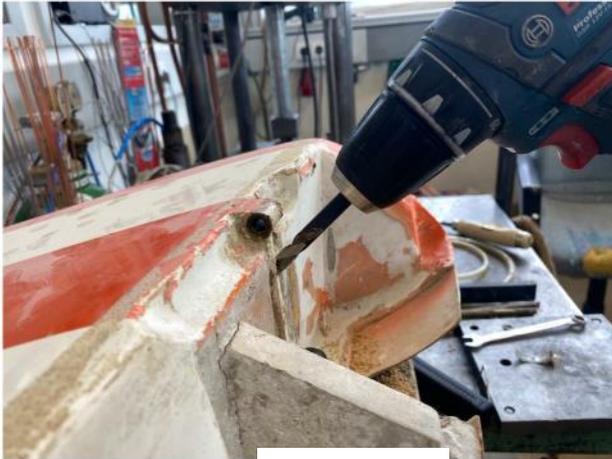
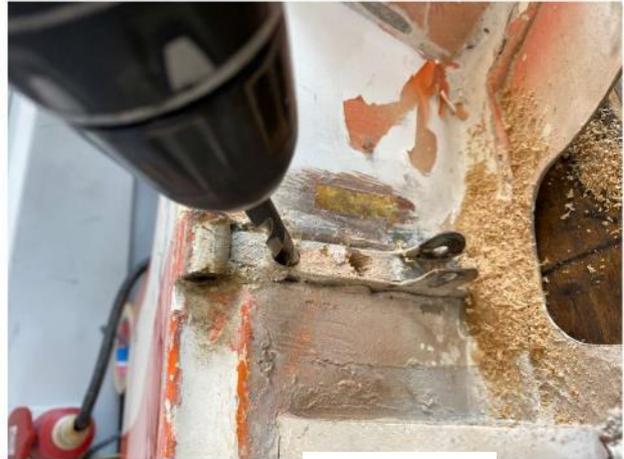
Abb 11 / 12 – Bohren mit max. 10 mm Durchmesser  
*drilling with max. diameter 10 mm*

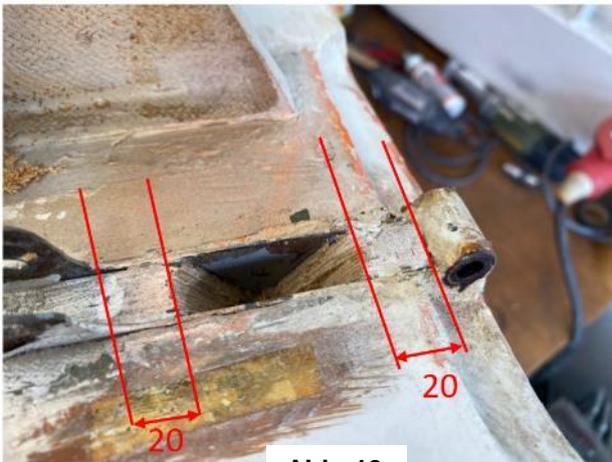
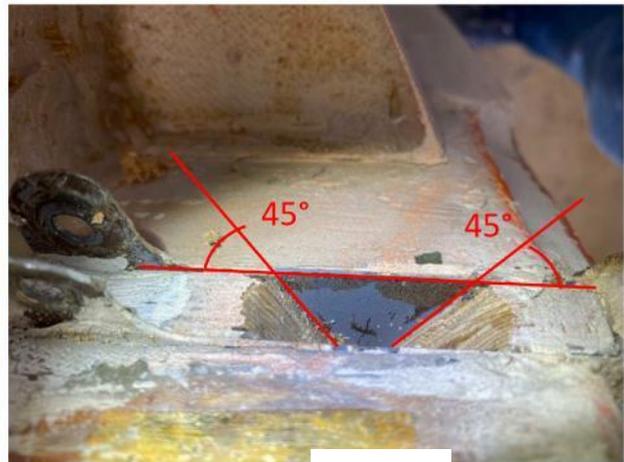
Abb 13 / 14 – Abmessungen der Öffnung (min. 20 mm von angegebenen Positionen & 45 +/-5° Winkel  
*dimensions of the opening (min. 20 mm from marked positions & 45 +/-5° angle)*

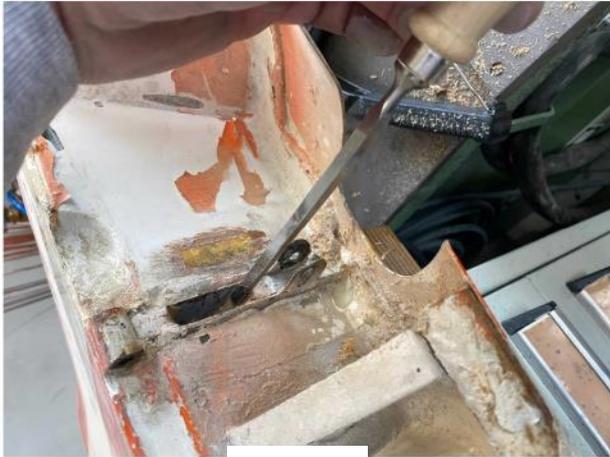
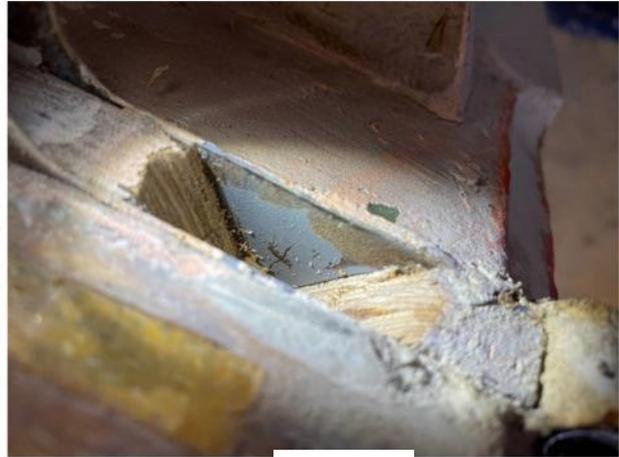
Abb 15 / 16 – Säubern der Öffnung mit Stechbeitel und Endzustand  
*cleaning the opening with a chisel and final shape*

- 3** Im Falle von Korrosion der Bleche des SR Antriebsbeschlags an den Seiten der Öffnung über leichten Flugrost hinaus ist mit dem Inhaber der Musterzulassung, Fiberglas-Technik R. Lindner GmbH & Co.KG Kontakt aufzunehmen. Ist die Korrosion so stark, dass sie sich nicht mehr mit Stahlwolle restlos entfernen lässt oder gibt es andere Beschädigungen, ist das Seitenruder auszutauschen.

- 4** Im Falle von leichtem, mit Stahlwolle entferntem Flugrost, mit Rostumwandler der Fa. Würth „Rostumwandler – 0893110“ die Bleche einstreichen und ca. 3-4 Stunden trocknen lassen.

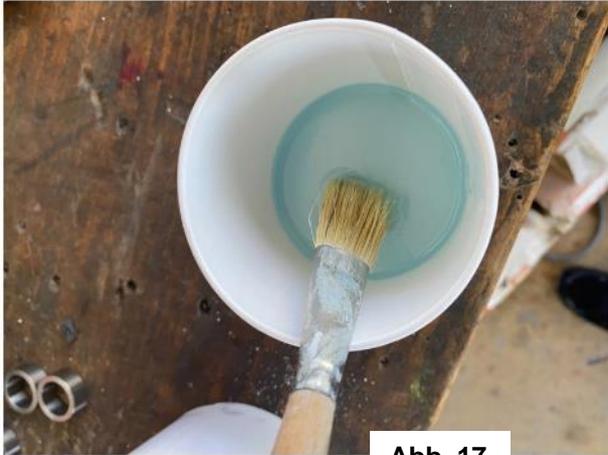
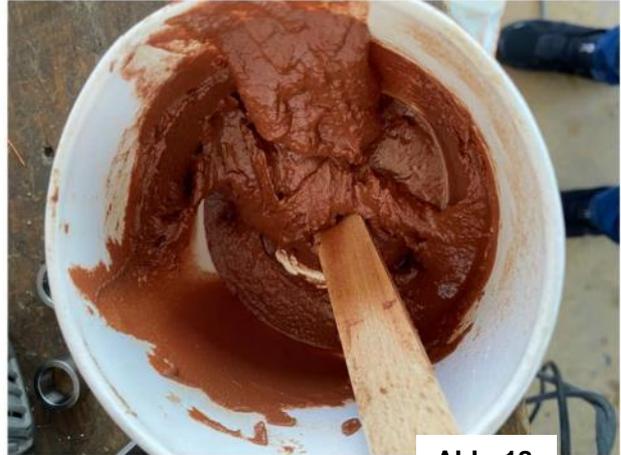
Abb 17 / 18 – Dünnes und dickes Harz (jeweils Harz L285 / Härter H286,  
bei dickem Harz mit 90% Micro-Ballon und 10% Baumwollflocken eingedickt)  
*thin and thickened resin (each resin L285 / hardener H286, with thickened resin  
thickened with 90% micro-balloons and 10% cotton flocks)*

- 5** Nach dem Trocknen, oder wenn kein Rost vorhanden ist, wird die Öffnung mit dünnem Harz eingestrichen und anschließend mit Harz L285 / H286 mit 90% braunen oder weißem Micro Ballon und 10% Baumwollflocken angedickt und in die Öffnung gespachtelt, bis oben eben ist. Eventuelle Unebenheiten gleich mit verfüllen.

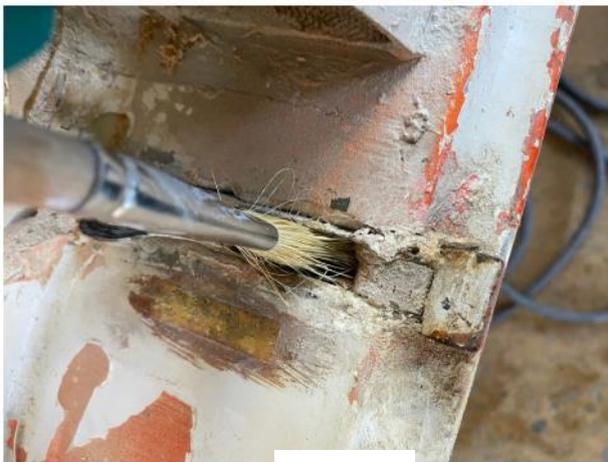
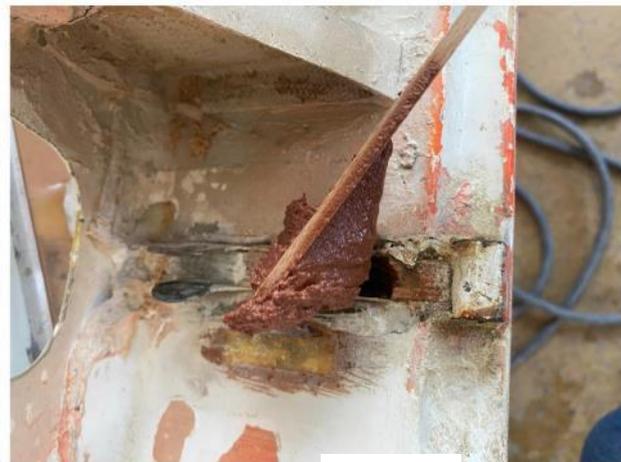
Abb 19 / 20 – Einstreichen mit dünnem Harz und Verfüllen mit dickem Harz  
*painting with thin resin and filling with thickened resin*

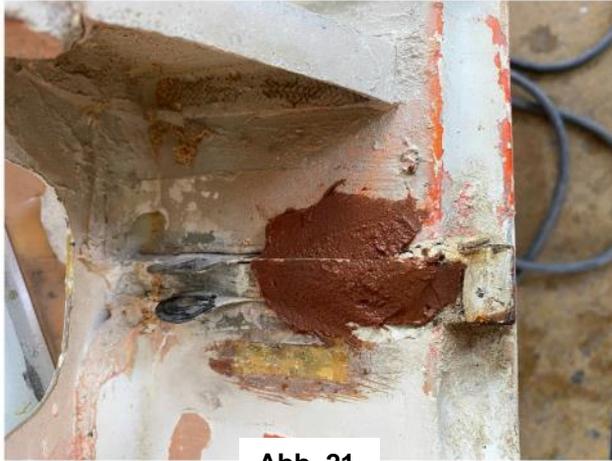
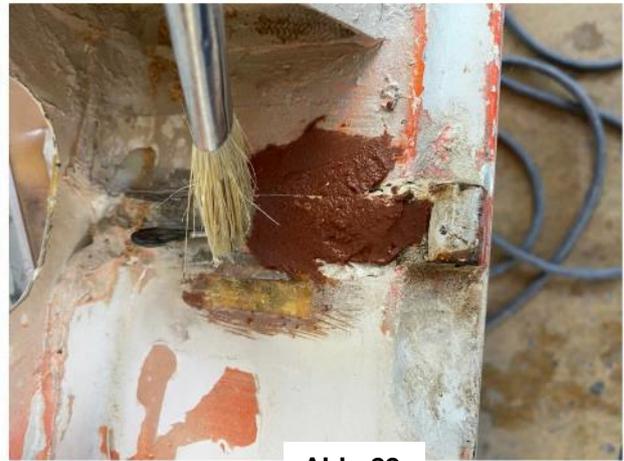
Abb 21 / 22 – Verfüllte Öffnung und Überstreichen mit dünnem Harz in nassem Zustand  
*opening filled and painting with thin resin when still wet*

- 6** Das angedickte Harz mit etwas dünnem Harz oben verstreichen und aushärten lassen. Tempern bei 55°C über ca. 15 Stunden.

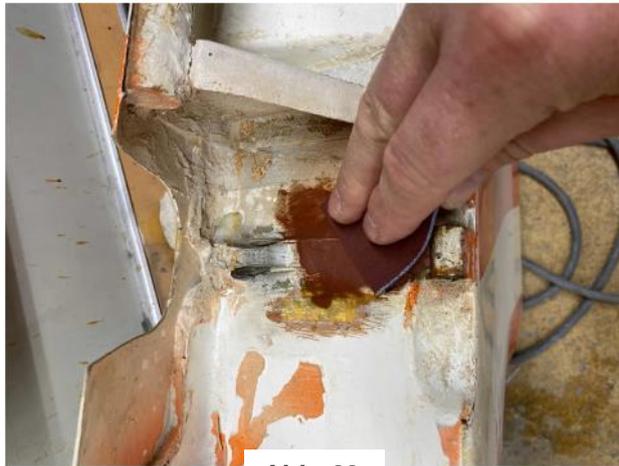
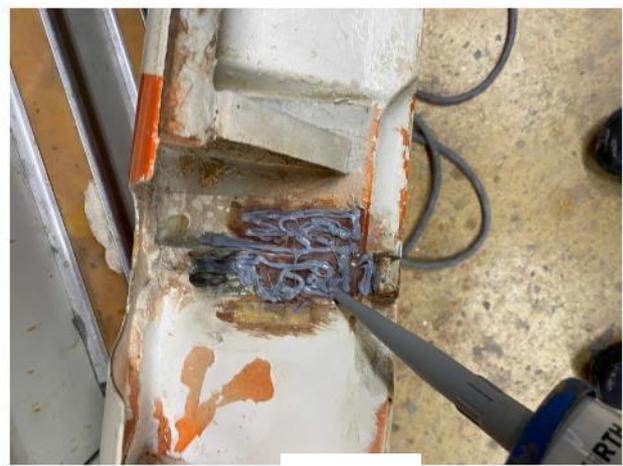
Abb 23 / 24 – Anschleifen der Oberfläche und Auftragen der Dichtmasse  
*sanding of surface and application of sealing compound*

- 2 Die Oberfläche etwas anschleifen und dann mit „Fa. Würth Konstruktionsklebstoff Klebt + Dichtet POWER grau 300ML Alleskleber Art.-Nr. 08932352“ überstreichen, auch die Metallwinkel unten mit abdichten. Nach dem Auftragen mit Seifenwasser und Finger verstreichen.  
*Circa 24 h bei Raumtemperatur aushärten lassen.*  
*Sand the surface slightly and then coat with “Würth construction adhesive Glues + Seals POWER gray 300ML All-purpose adhesive Art. no. 08932352”, also seal the metal angles at the bottom.*  
*After application, spread with soap water and finger.*  
*Allow to cure for approx. 24 hours at room temperature.*

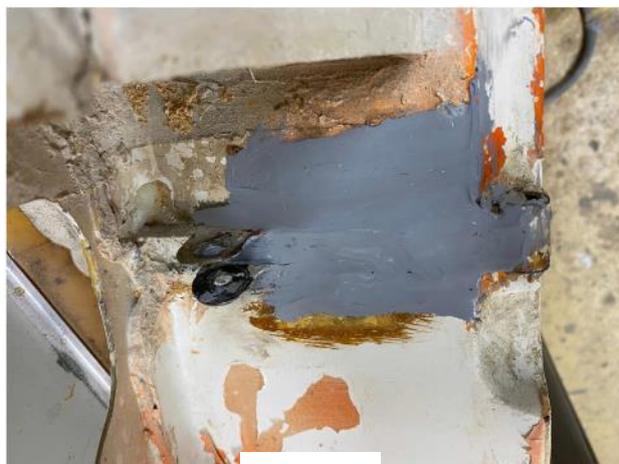
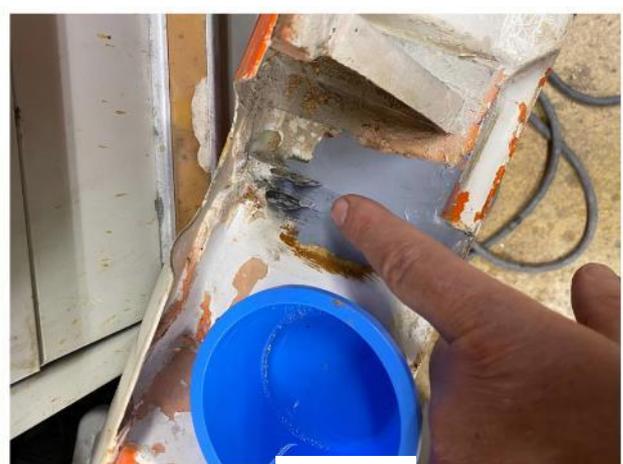
Abb 25 / 26 – Verstreichen der Dichtmasse und Glätten mittels Seifenlauge  
*spreading of the sealing compound and spreading using soap water*
