Fiberglas-Technik Rudolf Lindner EASA AP.161	Technische Mitteilung (TM-G08) „Inspektion Riegelhebel“	Grob Sailplanes EASA.A.250	Blatt 1 von 1 Ausgabe 24.04.2015
---	--	----------------------------------	-------------------------------------

Gegenstand: Inspektion der BK-Riegelhebel im Flügel

Fiberglas-Technik Rudolf Lindner EASA AP.161	Service Bulletin (SB-G08) „Inspection locking levers“	Grob Sailplanes EASA.A.250	Page 1 of 1 Edition 24.04.2015
---	--	----------------------------------	-----------------------------------

Fiberglas-Technik Rudolf Lindner EASA AP.161	Anweisung / Instructions (A/I-G08) „Inspektion der Riegelhebel“ / „Inspection of the locking levers“	Grob Sailplanes EASA.A.250	Blatt / page 1 / 8 Ausgabe / edition 26.06.2015
---	--	----------------------------------	---

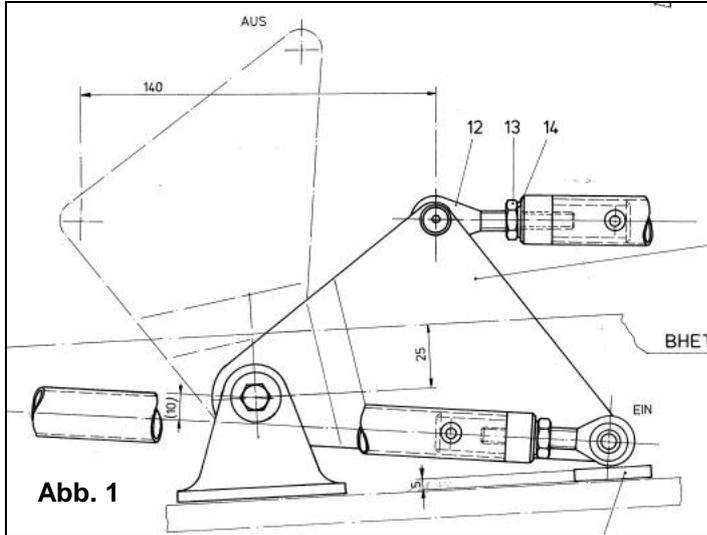
Abb. 1

Abb 1 – Riegelhebel in der Ansicht von hinten
Locking lever in the view from behind

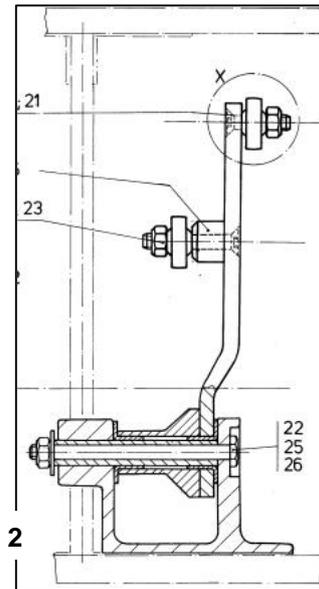
Abb. 2

Abb 2 – Riegelhebel in der Ansicht von der Seite (entlang des Flügels in Spannweitenrichtung)
Locking lever in the view from the side (along the wing span)

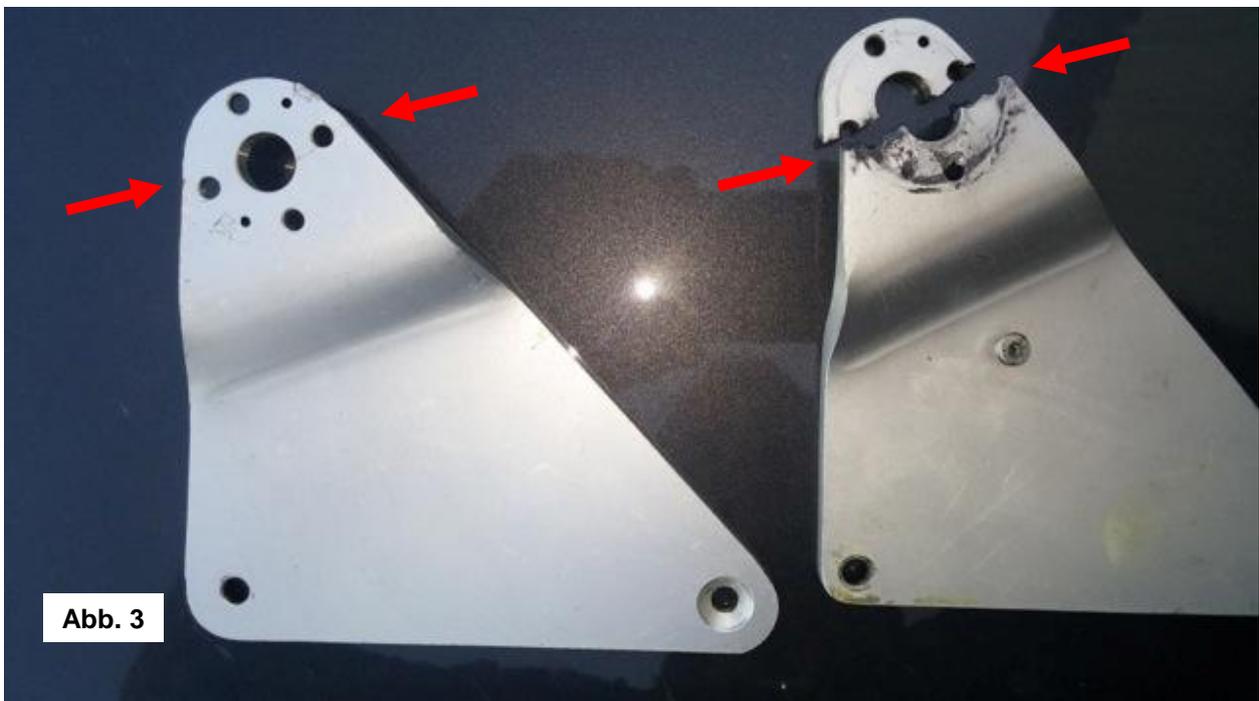
Abb. 3

Abb 3 – beschädigter Riegelhebel im demontierten Zustand;
links mit Rissen und rechts mit komplettem Bruch an der kritischen Position (Pfeile)
damaged locking lever in the uninstalled condition;
left with cracks and right with complete failure at the critical locations (arrows)

- Zu inspizieren sind insbesondere die seitlichen Flanken des Riegelhebels an den Befestigungslöchern der Drehachse, siehe Pfeile in Abb. 3. Dabei müssen in jedem Falle sowohl die Vorderseite des Hebels (die Seite, die zur Wurzelrippe zeigt), als auch die abgewandte Rückseite kontrolliert werden. Es kann dabei hilfreich sein, während der Sichtprüfung den Hebel durch einen Helfer bewegen zu lassen.
Especially the flanges on the side of the locking lever need close inspection near the attachment holes of the lever axle, see arrows in Abb. 3. Here the inner side (facing the wing root rib) and the other, rear side need to be inspected. It may be useful to have the lever moved by an assistant during the visual inspection.

- Im Falle von sichtbaren Rissen oder anderen Beschädigungen ist der Riegelhebel auszutauschen, siehe Abschnitt C dieses Kapitels.
In case of cracks or other damages the locking levers needs to be replaced, see section C of this chapter.

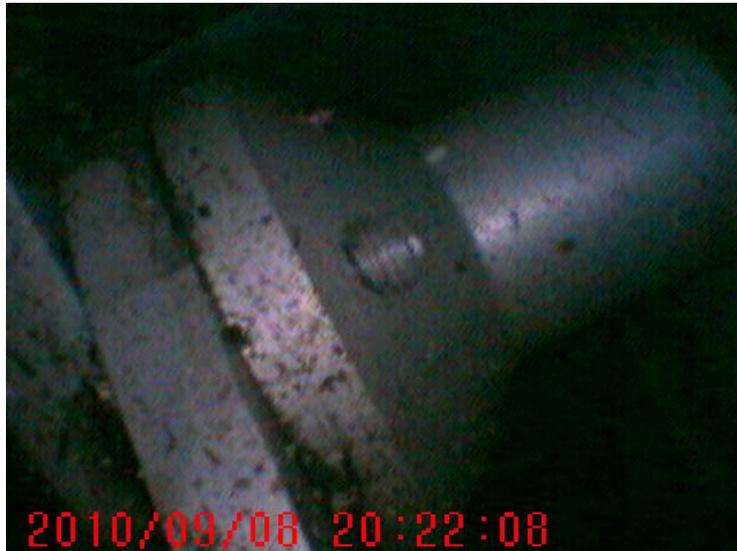
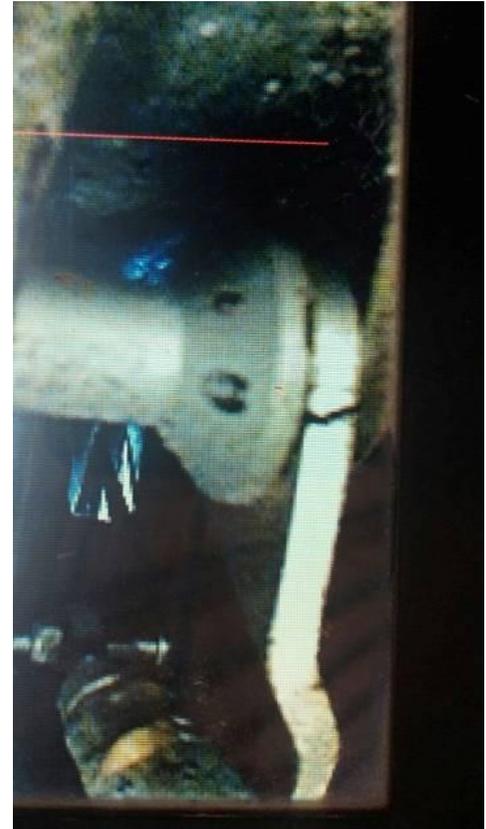
Abb 4 / 5 – kritischer Bereich des Riegelhebels im montierten Zustand;
 links unbeschädigt, rechts beschädigt (Austausch notwendig)
critical area of locking lever in the installed condition;
left in undamaged condition, right damaged (replacement needed)

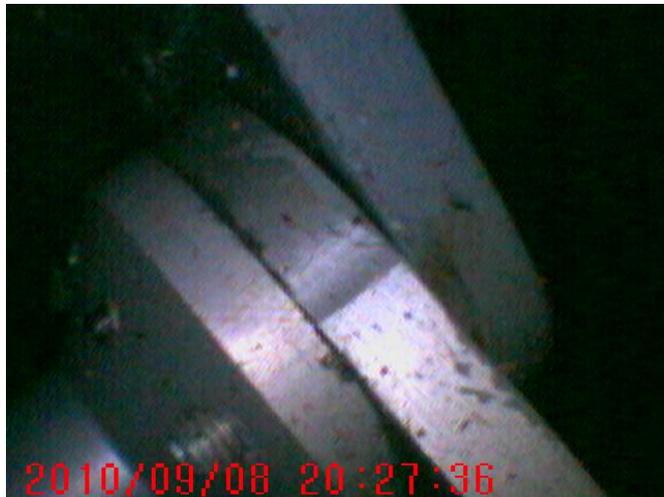
Abb. 6

Abb 6 – kritischer Bereich eines unbeschädigten Riegelhebels im montierten Zustand;
zu sehen ist eine leichte Vertiefung durch den Herstellungsprozess (kein Austausch notwendig)
critical area of an undamaged locking lever in the installed condition;
a slight recess due to the production process is seen (no replacement needed)

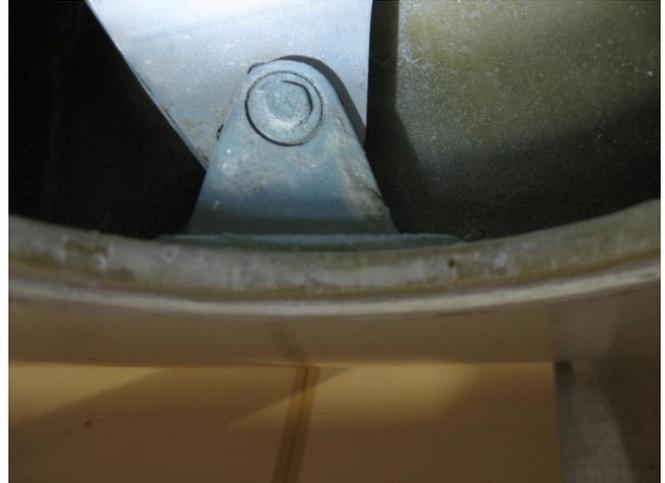
Abb. 7

Abb 7 – unbeschädigter Riegelhebel bei Inspektion durch Inspektionsöffnung
undamaged locking lever as seen during inspection through the inspection opening
