Gegenstand: Modifikation der Flügelverbinder

Betroffen: Segelflugzeugmuster: Geräte Nr.: 315
 TWIN ASTIR Werk-Nr. 3000 - 3291
 TWIN ASTIR TRAINER Werk-Nr. 3000 - 3291 (mit Zusatz "T")
 G 103 TWIN II Werk-Nr. 3501 - 3729

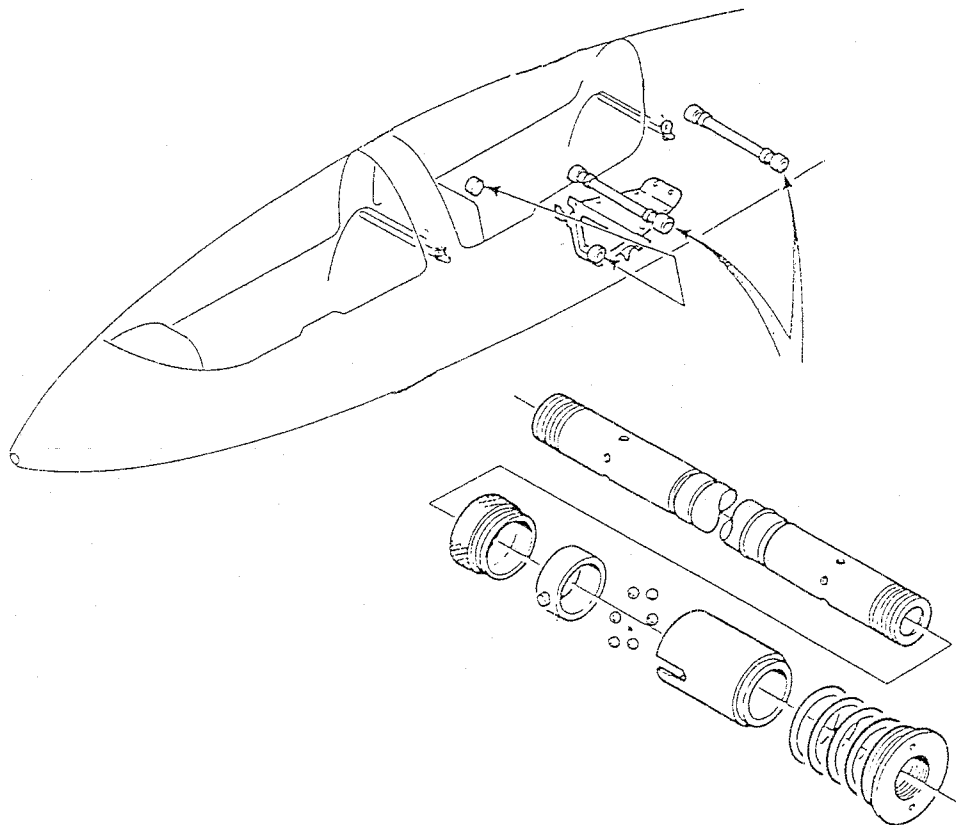
Vorgang: Einige Teile der Flügelverbinder 103-2201/ 2202 werden nicht mehr gefertigt und können deshalb nicht mehr als Ersatzteil geliefert werden. Aus diesem Grund können die Flügelverbindungsrohre wahlweise bei Ersatz oder Reparatur modifiziert werden. Diese Modifikation entspricht dem Standard, wie die Flügelverbindungsrohre (= Steckanschluß) in späteren Segelflugzeugtypen eingebaut sind

1. Die Änderungen der Steckanschlüsse werden in Übereinstimmung mit folgenden Zeichnungen durchgeführt:
