# TECHNISCHE MITTEILUNG NR. VTM 315-76 TECHNISCHE MITTEILUNG NR. VTM 869-27

Baureihe	WerkNr.
G 103 TWIN II	3730-3878
G 103A TWIN II ACRO	3730-34078 (K)
G 103C TWIN III ACRO	34101-34203
G 103C TWIN III	36001-36014

Baureihe	WerkNr.
G 103C TWIN III SL	35001-35051

ATA-Code: 27-60  
Bremsklappensteuerung

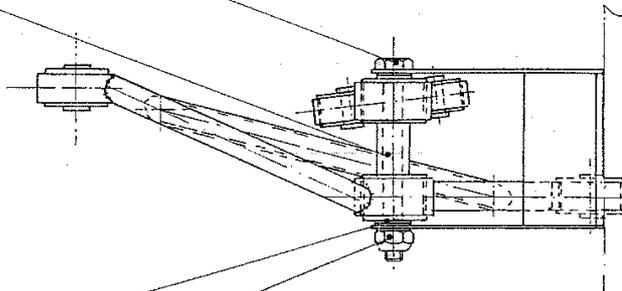
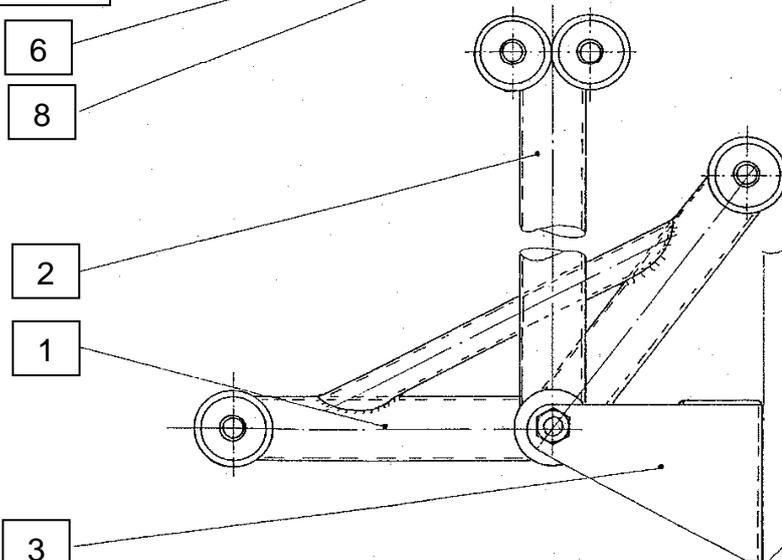
Grob wurde ein Vorfall berichtet, bei dem an einem G 103C TWIN III ACRO im Rahmen der Vorflugkontrolle ein Bolzen der Bremsklappenlenkung gefunden wurde, der versagt hat. Bei der metallurgischen Untersuchung des gebrochenen Bolzens wurde ein doppelseitiger Biegedauerbruch als Schadensursache festgestellt. Da der Bolzen nur gering durch Biegewechselspannungen belastet ist, wurde der Schaden vermutlich durch eine hohe Mittelspannung infolge eines zu hohen Schraubenanzugsmoments begünstigt. Aus diesem Grund wird als Vorsichtsmaßnahme ein sofortiger Austausch und Einbau mit richtigem Schraubenanzugsmoment (siehe Pkt. 1.8.5) des Bolzens angeordnet.

- 1.8.6 Sämtliche Steuerungsteile der BK-Umlenkung und der Befestigung durch Sichtprüfung auf Beschädigung prüfen (bei Bedarf Lupe mind. 10-fach verwenden). Beschädigte Teile sind auszutauschen (siehe auch Tabelle S. 4)
