| Fiberglas-Technik<br>Rudolf Lindner<br><b>EASA AP.161</b> | Technische Mitteilung (TM-G10)<br>„Inspektion Seitenruder Antriebsbeschlag“ | Grob<br>Sailplanes<br>EASA.A.250 | Blatt 1 von 1<br>Ausgabe 27.02.2025 |

Gegenstand: Inspektion und mögliche Modifikation des Seitenruder Antriebsbeschlags

| Fiberglas-Technik<br>Rudolf Lindner<br><b>EASA AP.161</b> | Service Bulletin (SB-G10)<br>„Inspection rudder drive plate“ | Grob<br>Sailplanes<br>EASA.A.250 | Page 1 of 1<br>Edition 27.02.2025 |

Subject: Inspection and possible modification of the rudder drive plate

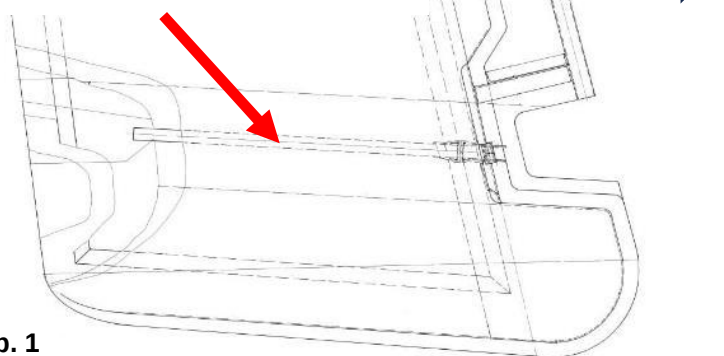
Abb. 1

Abb 1 – Seitenruder (z.B 103B-3150)  
rudder (e.g. 103B-3150)

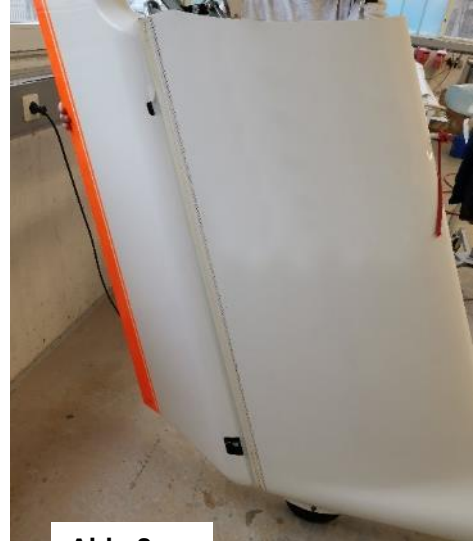
Abb 2 – Seitenruder von rechts  
rudder from right side

- Die Sichtprüfung kann bei montiertem Seitenruder durch die Öffnung auf der rechten Seite nahe dem unteren Ende vorgenommen werden, wenn dabei das Ruder weit nach links ausgeschlagen ist (siehe Abb. 2 & 5); bei starker Verschmutzung oder bei Zweifelsfällen ist die Kontrolle bei demontiertem Seitenruder zu wiederholen.  
*The visual inspection may be accomplished with installed rudder fully deflected to the left (port) side, looking into the opening on the right side near the lower end (see Abb. 2 & 5); in case of strong dirt contamination or when in doubt repeat inspection with the rudder uninstalled from the aircraft.*

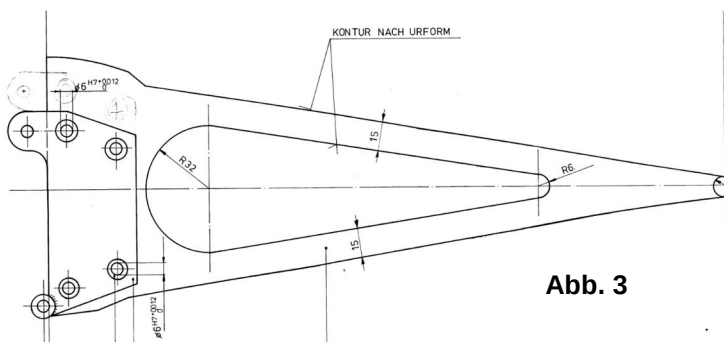
Abb. 3

Abb 3 – Seitenruder Antriebsrippe 103B-3175  
rudder drive rib 103B-3175

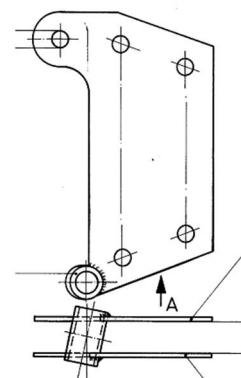
Abb. 4

Bei einer Zerlegeprüfung des Seitenruders ist an den Innenseiten der am Beschlag angeschweißten Bleche Korrosion gefunden worden, die bei weiter fortschreitender Korrosion den Beschlag über ein kritisches Maß hinaus schwächen könnte.

*During a teardown inspection on a rudder, corrosion on the inner sides on the welded steel plates of the rudder drive plate has been found, which could weaken the part beyond a critical stage if the corrosion would extend further.*

Abb 4 – Seitenruder Antriebsbeschlag 103B-3176  
rudder drive plate 103B-3176

- Die sichtbaren metallischen Teile des Antriebsbeschlag (Laschen am Gelenkkopf rechts und Buchse am Scharnier links sowie sichtbare Blechkanten) müssen frei von Korrosion sein.  
*The visible metallic parts of the rudder drive plate (plates at the swivel head right side and bushing at the hinge at left side and visible plate edges) must be free of corrosion.*
