Fiberglas-Technik Rudolf Lindner <b>EASA AP.161</b>	Technische Mitteilung (TM-G10) „Inspektion Seitenruder Antriebsbeschlag“	Grob Sailplanes EASA.A.250	Blatt 1 von 1 Revision 1 Ausgabe 27.02.2025
---	---	----------------------------------	---

Fiberglas-Technik Rudolf Lindner <b>EASA AP.161</b>	Service Bulletin (SB-G10) „Inspection rudder drive plate“	Grob Sailplanes EASA.A.250	Page 1 of 1 Revision 1 Edition 27.02.2025
---	--	----------------------------------	---

Subject: Inspection and possible modification of the rudder drive plate

Fiberglas-Technik Rudolf Lindner <b>EASA AP.161</b>	Anweisung / Instructions (A/I-G10) „Inspektion SR Antriebsbeschlag“ / „ <i>Inspection rudder drive plate</i> “	Grob Sailplanes EASA.A.250	Blatt / page 1 / 12 Ausgabe / edition 27.02.2025 Revision 1
---	--	----------------------------------	---

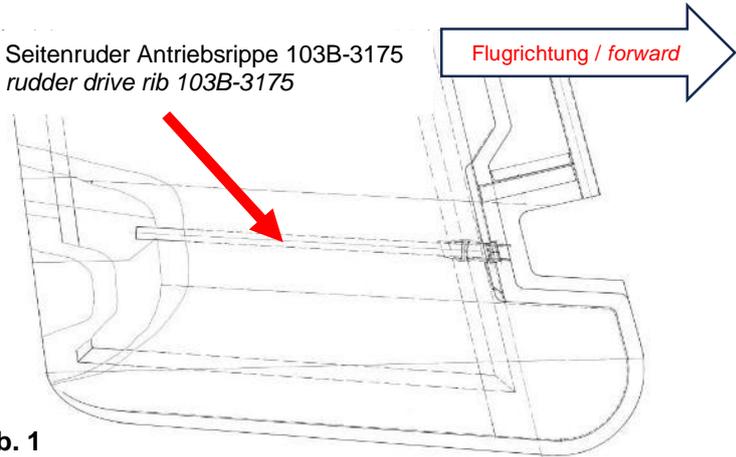
**Abb. 1**

Abb 1 – Seitenruder (z.B 103B-3150)  
 rudder (e.g. 103B-3150)

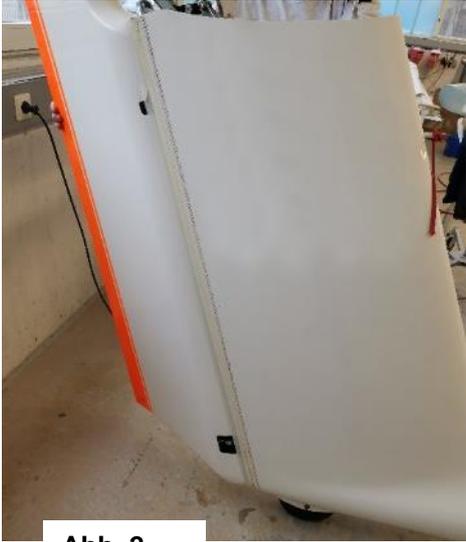
**Abb. 2**

Abb 2 – Seitenruder von rechts  
 rudder from right side

- 1 Die Sichtprüfung kann bei montiertem Seitenruder durch die Öffnung auf der rechten Seite nahe dem unteren Ende vorgenommen werden, wenn dabei das Ruder weit nach links ausgeschlagen ist (siehe Abb. 2 & 5); bei starker Verschmutzung oder bei Zweifelsfällen ist die Kontrolle bei demontiertem Seitenruder zu wiederholen.  
*The visual inspection may be accomplished with installed rudder fully deflected to the left (port) side, looking into the opening on the right side near the lower end (see Abb. 2 & 5); in case of strong dirt contamination or when in doubt repeat inspection with the rudder uninstalled from the aircraft.*

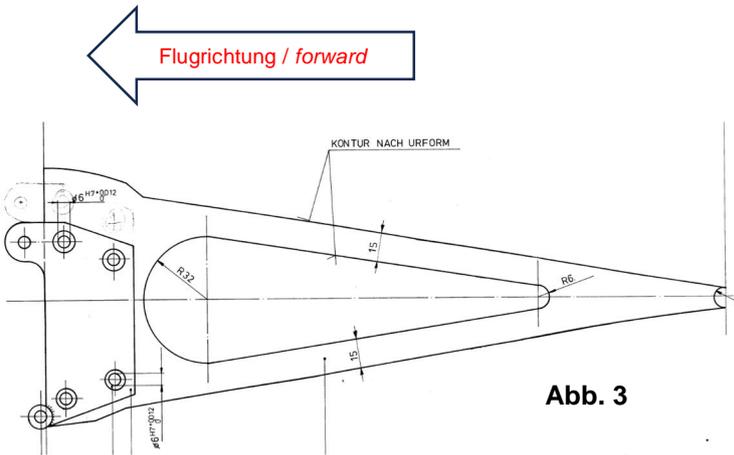
**Abb. 3**

Abb 3 – Seitenruder Antriebsrippe 103B-3175  
 rudder drive rib 103B-3175

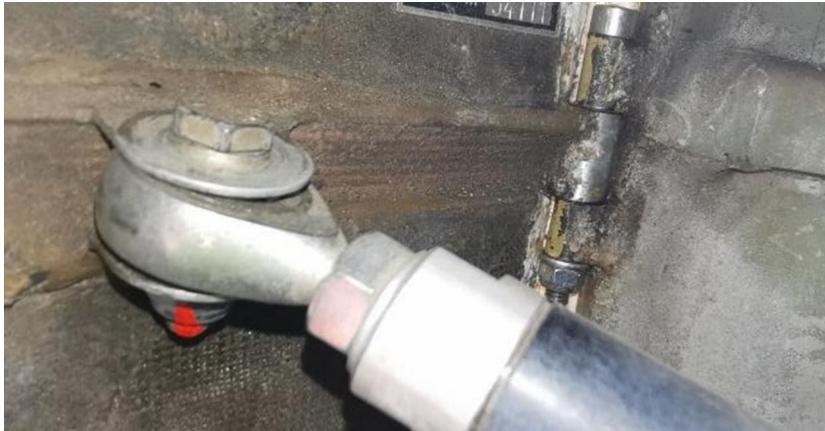
**Abb. 5**

Abb 5 – SR Antriebsrippe im installierten Zustand im Seitenruder;  
 Ansicht bei nach links ausgeschlagenem Ruder durch Öffnung auf rechter Seite (Pfeil in Skizze)  
*rudder drive plate installed in the rudder;  
 view when rudder fully deflected to the left side through opening on right side (arrow in sketch)*
